# 排除重复的IP地址0.0.0.0错误消息故障

本文档介绍Microsoft Windows Vista及更高版本的用户收到的“重复IP地址0.0.0.0”错误消息及其解决方法。

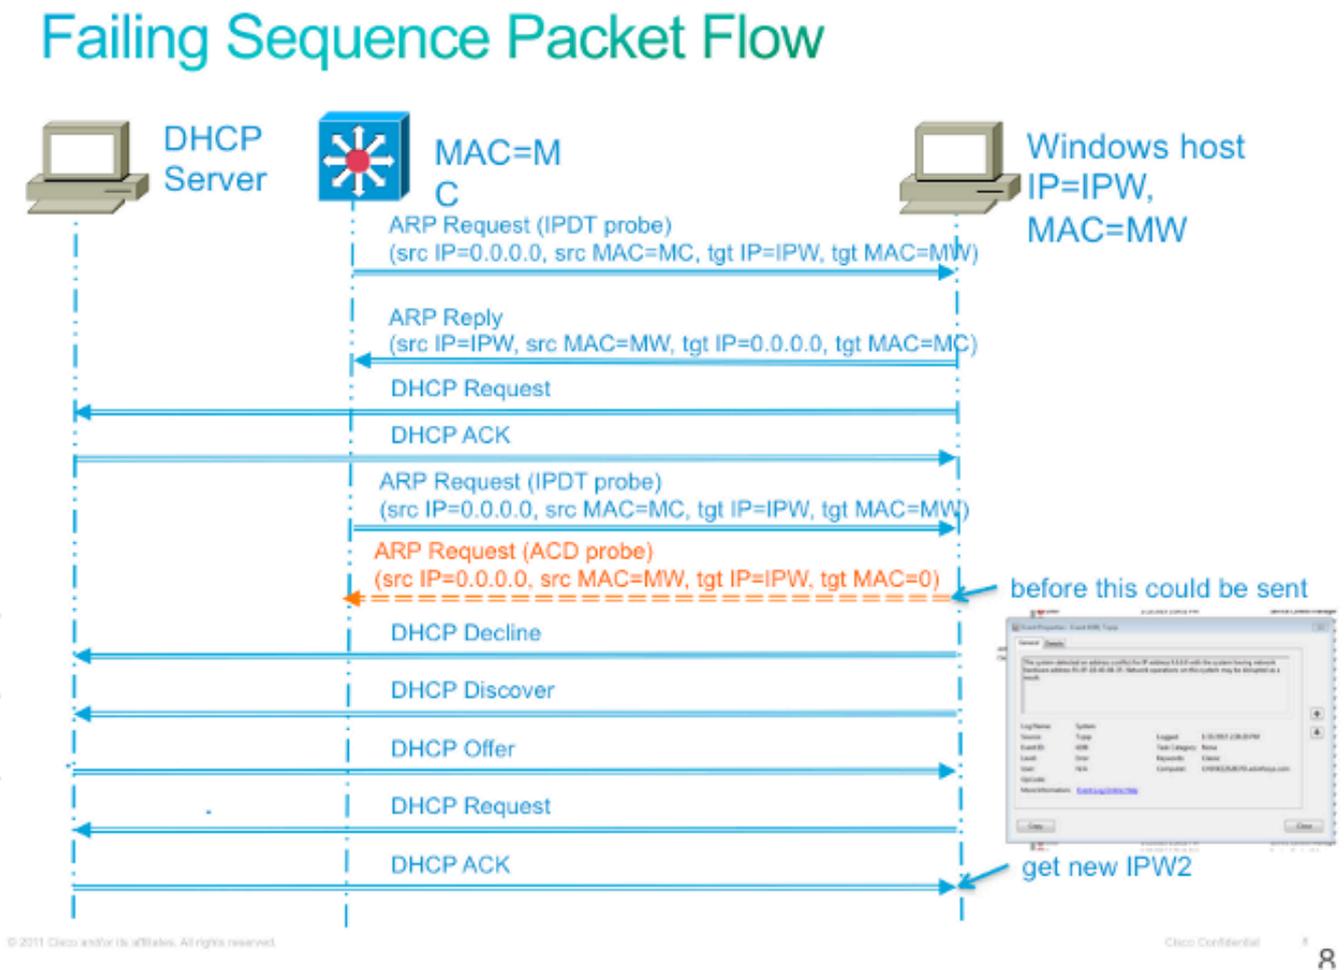
如果交换机在Microsoft Windows PC处于重复地址检测阶段时发出客户端的ARP探测功能，则Microsoft Windows会将该探测功能检测为重复的IP地址，并显示一条消息，指出在网络上发现0.0.0.0的重复IP地址。PC不会获取IP地址，用户必须手动释放/更新地址，断开并重新连接到网络，或者重新启动PC以获取网络访问权限。

下面是故障数据包序列的示例：

- 防止此问题的最有效方法是配置交换机，以便它发送不符合RFC的ARP探测功能，以便从

PC所在的VLAN中的交换机虚拟接口(SVI)获取探测功能。如果为虚拟局域网(VLAN)配置了SVI，并且接下来使用两个命令之一，则IP设备跟踪(IPDT)探测中的发送方IP地址永远不会是0.0.0.0。因此，可以确定不会发生重复IP地址错误。

```
ip device tracking probe use-svi
```

- 用于解决此问题的主要非SVI替代方法是延迟来自交换机的探测，以便Microsoft Windows有时

间完成重复IP地址检测。这仅适用于接入端口和链路连接场景。输入以下命令以延迟探测：

```
<#root>  
ip device tracking probe delay 10
```
