# 為CTI路由點和CTI埠配置IP編址模式的最佳實踐

本文檔介紹配置UCCX電腦電話整合(CTI)路由點和CTI埠時Unified Contact Center Express(UCCX)的最佳實踐。

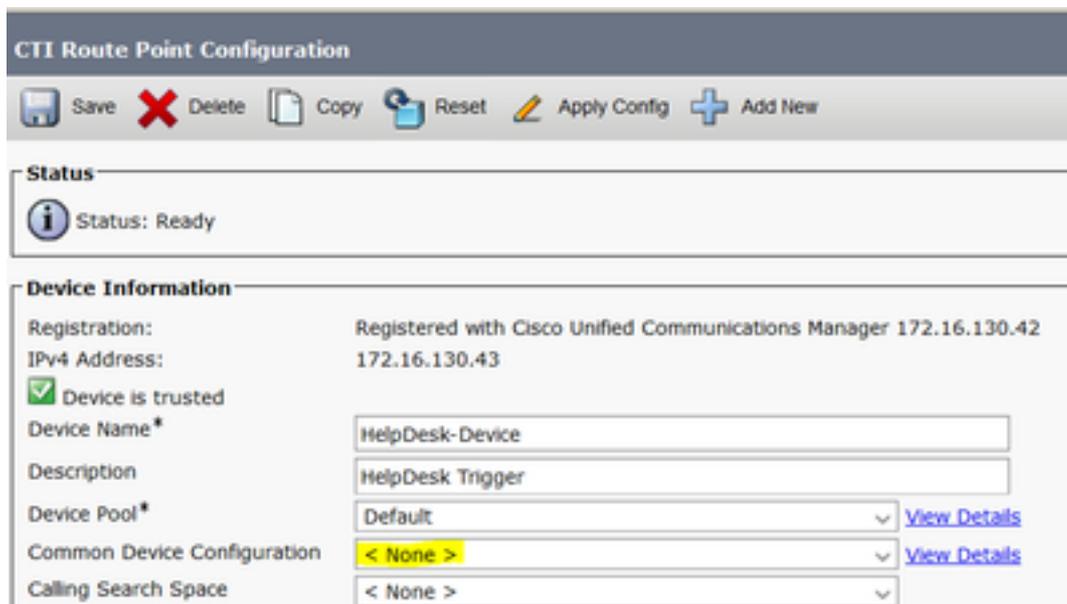
從UCCX新增觸發器和CCG時，Common Device Configuration(CDC)設定為None（預設）。

這只能從CUCM管理頁面中看到。

使用預設CDC時，裝置的IP編址模式設定為IPv4和IPv6。

尤其是在CUCM 9.x中，IPv6編址模式會導致這些實體的註冊出現問題。

這是問題的根本原因。

建議在IP編址模式設定為IPv4（僅IPv4）的情況下配置通用裝置配置。
