排除Cisco Express Forwarding路由環路故障

簡介

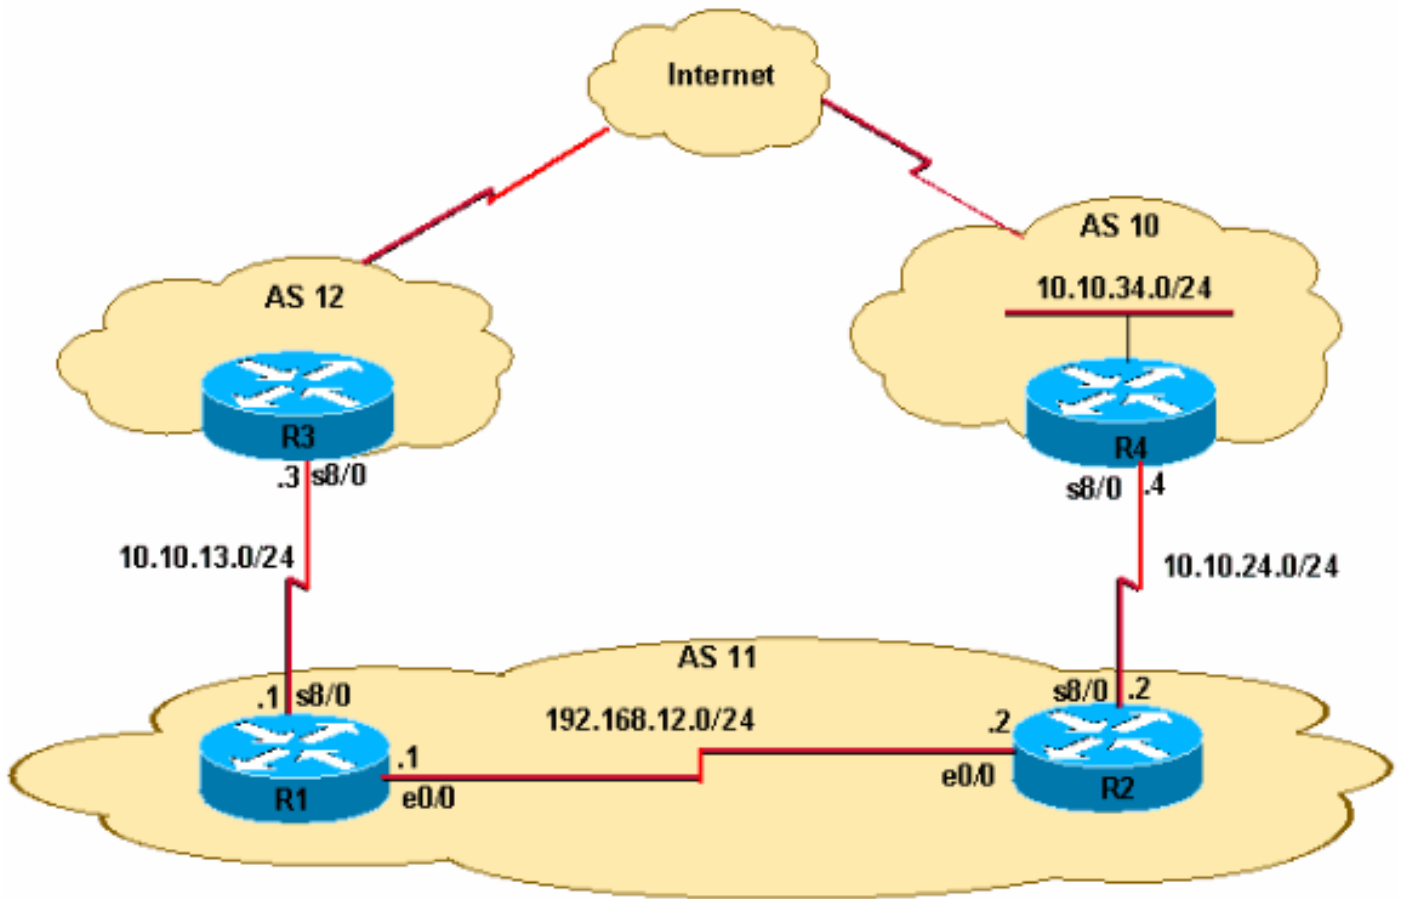
路由器R1通過Serial 8/0連線到R3，路由器R2通過Serial 8/0連線到R4。R1和R2通過Ethernet 0/0連線，如下圖所示。

- R2收到來自R4的10.10.34.0/24的外部邊界網關協定(eBGP)字首更新。R2通過內部BGP(iBGP)將此字首傳播到R1。
- R2有一條靜態預設路由(0.0.0.0/0)，指向R4的Serial 8/0 IP地址10.10.24.4。
- R2還具有一個備用浮動預設路由(IP route 0.0.0.0 0.0.0 Ethernet0/0 10)，該路由指向Ethernet 0/0介面，以便在R2和R4之間的串列連線失敗時路由資料包。
- R1有一條預設路由，它指向R3的Serial 8/0,IP地址為10.10.13.3。

目的地為10.10.34.0/24的IP流量在R1和R2之間循環。觀察R1上的tracert命令輸出。

請注意，目的地為10.10.34.4的流量在R1的乙太網0/0 (IP地址192.168.12.1) 和R2的乙太網0/0 (IP地址192.168.12.2) 之間跳躍。理想情況下，由於iBGP學習字首10.10.34.0/24，從R1發往10.10.34.0/24的流量需要發往R2。然後，從R2發來的流量應路由到R4。但是，tracert命令輸出會確認R1和R2之間的路由環路。

將直接指向Ethernet 0/0的浮動靜態路由替換為指向下一跳地址的浮動靜態路由。
