更改EtherChannel成員介面會導致中斷

本檔案將說明EtherChannel成員介面中的任何變更引起的停機的根本原因分析。

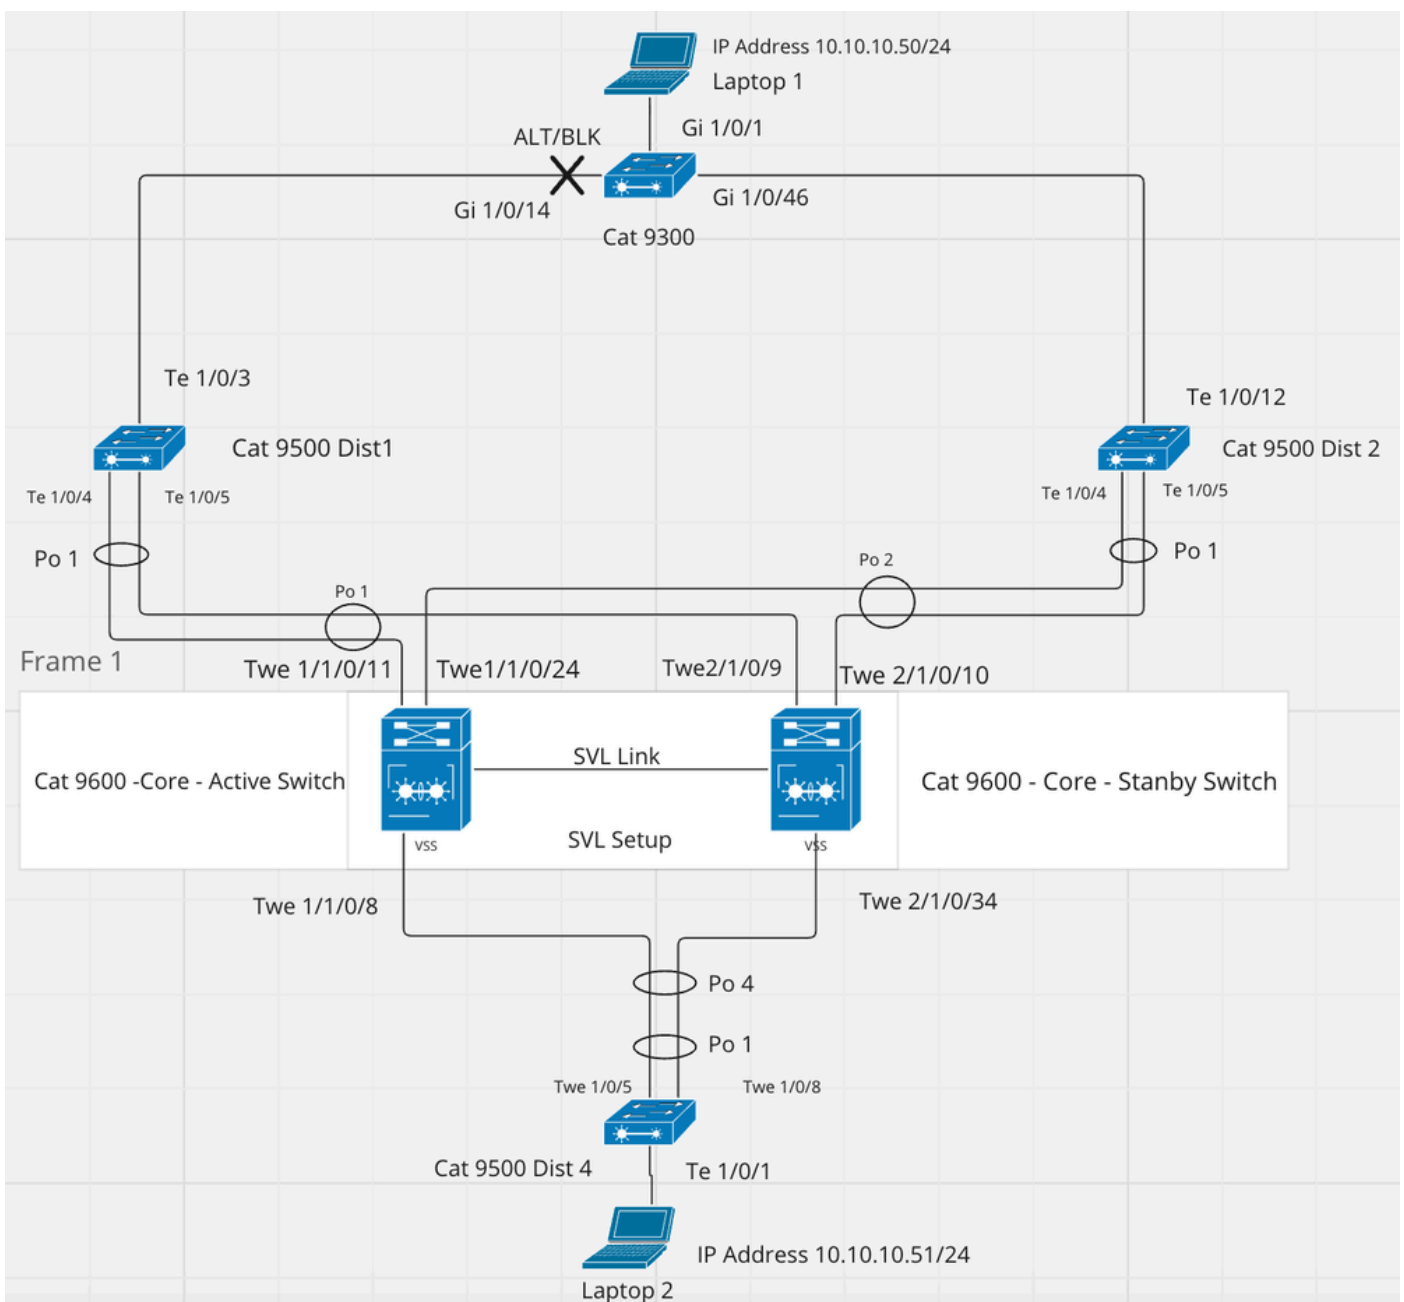
拓撲

Laptop 1的IP地址是10.10.10.50/24,Laptop 2的IP地址是10.10.10.51/24。兩者位於同一個VLAN中。

9600核心交換機通過po1連線到9500 Dist1，通過po2連線到9500 Dist2。

9300存取交換器透過介面GI 1/0/14連線到9500 Dist 1，並透過GI 1/0/46連線到9500 Dist 2。

最初，由於兩個介面連線到Cat 9300以便到達根網橋9600，因此根據STP路徑選擇標準，其中一個介面GI 1/0/14被置於備用阻塞狀態，而GI 1/0/46處於根轉發狀態。
