# 排除ASR 9000上的PBB-EVPN ESI、ES匯入RT和源MAC不匹配故障

本檔案介紹如何在PBB-EVPN多宿主網路中排解乙太網路區段識別碼、匯入RT和來源MAC不相符的疑難問題。

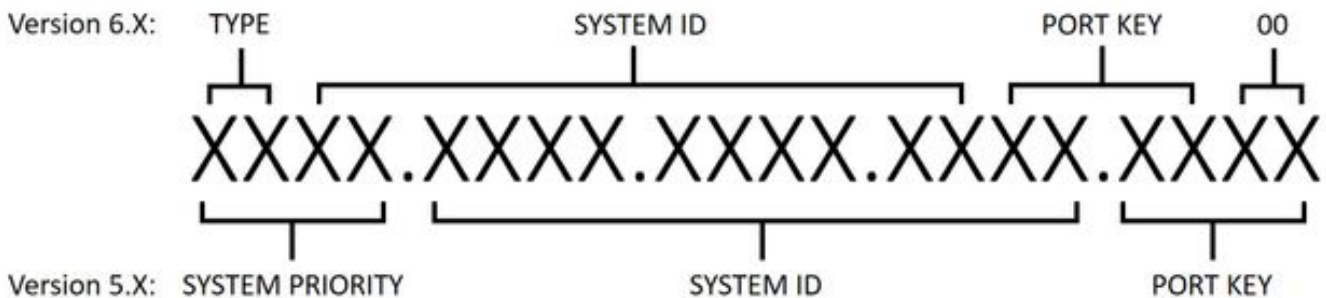
從ASR 9000版本6.0開始，PBB-EVPN ESI格式更改為RFC 7432投訴。這意味著ESI自動感應無法在早期版本的PE 6.X和PE之間運行。

此圖顯示了如何為版本6.X和更舊版本生成預設ESI。

運行 `show evpn ethernet-segment detail`，檢查是否所有PE上的預設ESI都匹配。否則，請手動配置ESI。
