# 排除Catalyst 9000 DHCP中繼代理上的慢速或間歇性DHCP故障

本文說明如何解決作為DHCP中繼代理的Catalyst 9000系列交換機上的慢速動態主機配置協定 (DHCP)地址分配或間歇性DHCP地址分配故障。

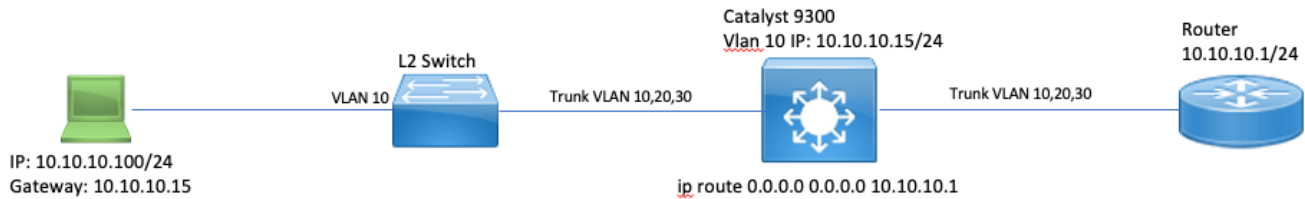
1. 10.10.10.100上的使用者發起到裝置10.100.100.100 (遠端網路) 的telnet連線。
2. 目的IP位於不同的子網中，因此資料包將傳送到使用者的預設網關10.10.10.15。
3. 當Catalyst 9300收到此封包進行路由時，它會將該封包傳送到其CPU以產生ICMP重新導向。

之所以產生ICMP重新導向，是因為，從9300交換器的角度來看，如果筆記型電腦直接將此封包傳送到位於10.10.10.1的路由器，效率會更高，因為無論怎樣，它都是Catalyst 9300的下一躍點，且使用者位於相同的VLAN中。

問題在於，整個流量會在CPU上處理，因為它符合ICMP重新導向條件。如果其他裝置傳送的流量符合ICMP重新導向案例，則有更多流量開始傳送到此佇列中的CPU，這可能會影響BROADCAST佇列，因為它們共用同一個CoPP管制器。

在此案例中，可能會防止將封包傳送到CPU，這也會停止ICMP重新導向封包的產生。

只需使用**no ip redirects** CLI禁用ICMP重定向。

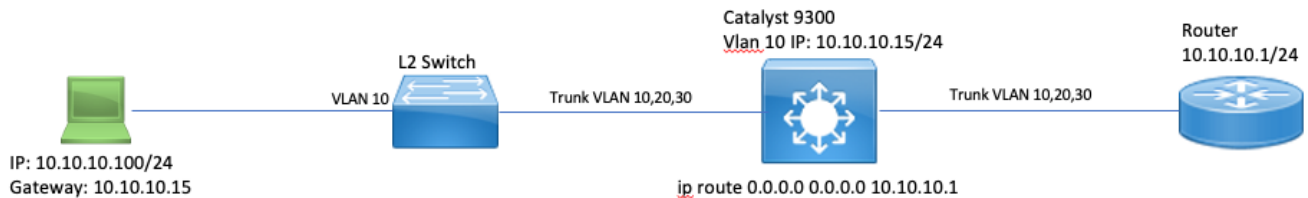
請考慮以下拓撲：10.10.10.100上的使用者發起到10.100.100的Telnet連線。這一次，在VLAN 10 SVI上配置了阻止telnet連線的訪問清單。

1. 10.10.10.100上的使用者發起到裝置10.100.100的telnet連線。
2. 目的地IP位於不同的子網中，因此會將封包傳送到使用者預設閘道。
3. 當Catalyst 9300收到此封包時，會根據傳入ACL評估該封包並被封鎖。
4. 由於封包遭封鎖，且介面上啟用了IP無法連線，因此封包會被傳送到CPU，以便裝置可以產生ICMP目的地無法連線封包。

在此案例中，停用已被ACL封鎖的傳出封包的行為，以便產生ICMP目的地無法連線訊息。

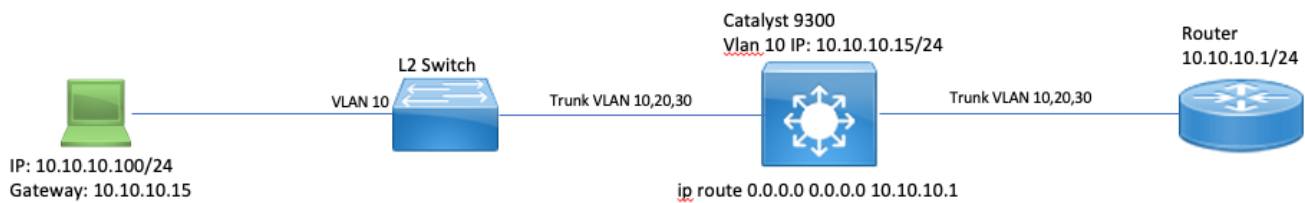
此行為在使用者嘗試連線到192.168.10.0/24地址空間中的資源時會在網路中引入路由環路。在9300和路由器之間循環該封包，直到TTL到期為止。

1. 使用者嘗試連線到192.168.10/24網路中的資源
2. 封包由Catalyst 9300接收，並路由至其下一個躍點的預設路由10.10.10.1，然後遞減TTL 1。
3. 路由器收到此資料包，並檢查路由表，發現此網路具有下一跳10.10.10.15的路由。會將TTL遞減1，並將封包路由回到9300。
4. Catalyst 9300收到該資料包，並再次將其路由回10.10.10.1並將TTL減少1。

在此案例中，DHCP流量問題開始發揮作用，因為送回的封包遺漏了接收它們的相同介面，因此會遭受ICMP重新導向。

從使用者傳送的資料包也受到ICMP重定向的影響。在此案例中，DHCP流量很容易從BROADCAST隊列中耗盡。在規模上，由於重定向隊列中投擲的資料包數量，此情況會更糟。

此案例中的解決方案是停用ICMP重新導向，與案例1相同。路由環路也是個問題，但強度會因資料包被轉發重定向而加劇。

只需使用no ip redirects CLI禁用ICMP重定向。
