修復損壞的無線LAN連線

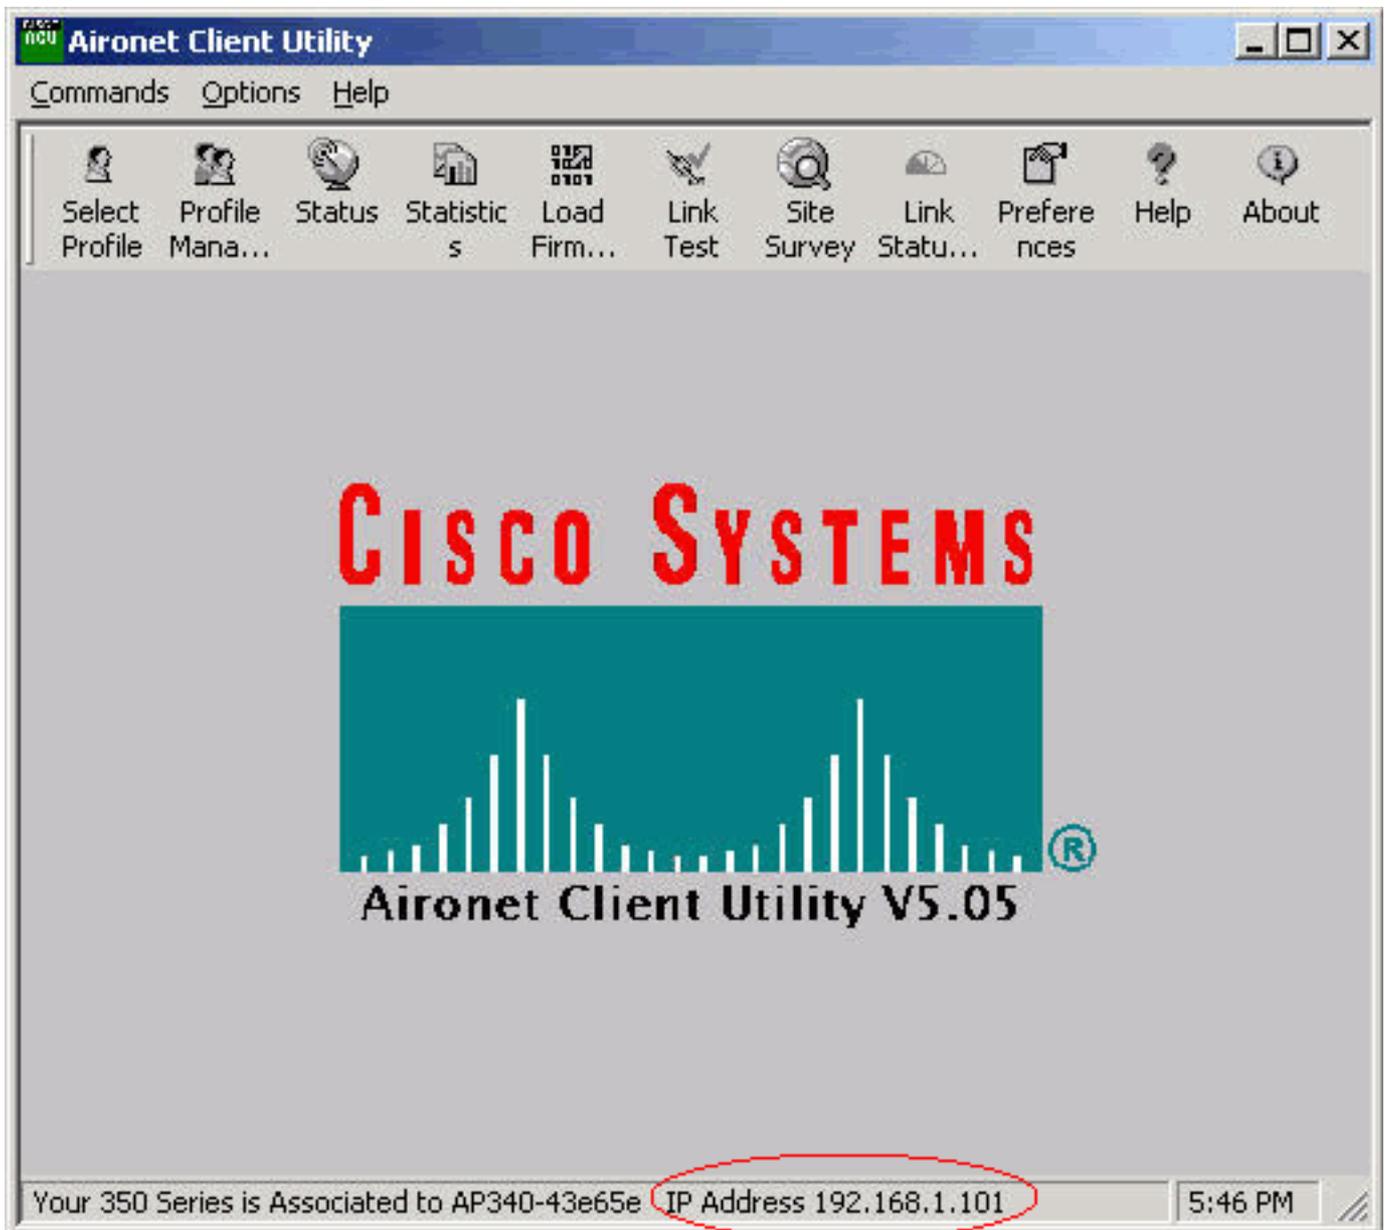
確定無線電鏈路是否工作。做出此決定的最簡單和最常見的方法是開啟ACU、ADU、基站客戶端實用程式或AP管理頁面，然後檢視是否有與IP地址的關聯。此示例顯示了ACU的樣子：

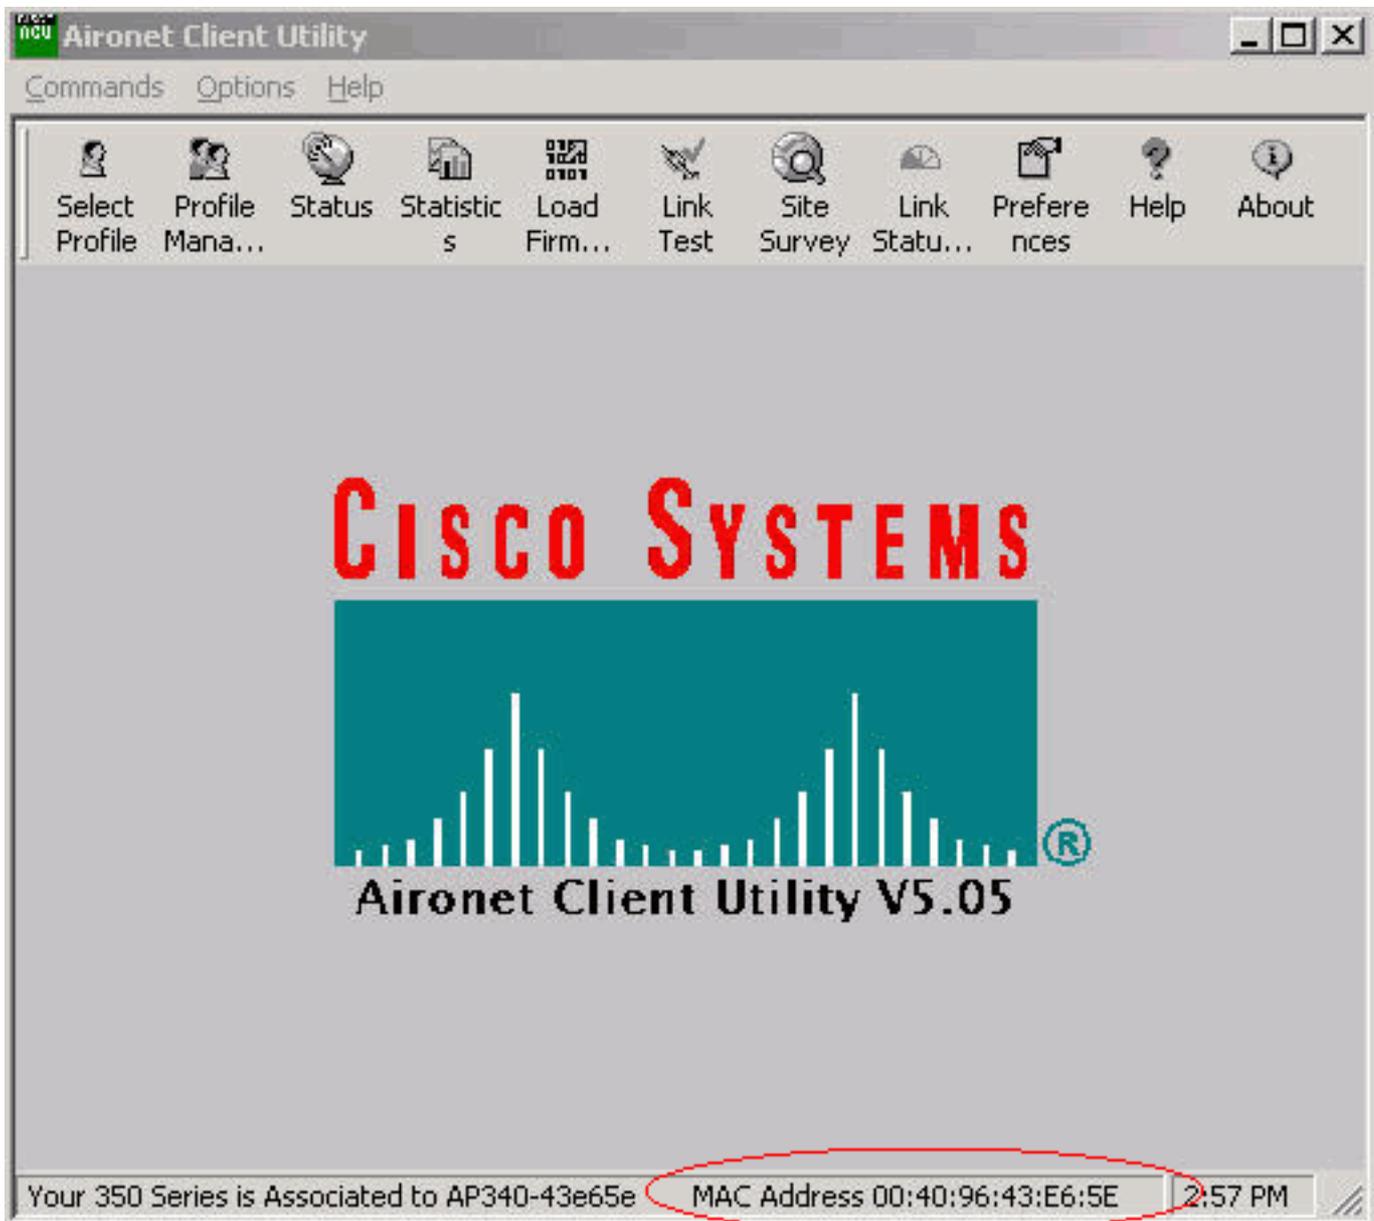
如果使用者端與MAC位址相關，但與IP位址無關，則最常見的問題是有線等效保密(WEP)金鑰不匹配。重新配置AP/基站和客戶端卡上的WEP。請確保以下專案相符：

以下是與MAC位址（而不是IP位址）相關聯的使用者端的範例：

- 鍵值和長度
- 金鑰輸入方法金鑰輸入方法為十六進位制或ASCII。
- 驗證無論是開放式、共用式還是可擴展身份驗證協定(EAP)，身份驗證都必須相同。
