Vertraging opnieuw laden voor Hot Standby Router Protocol-opdrachten werken niet bij ASR 920

Dit document beschrijft het gedrag van HSRP-opdrachten (Hot Standby Router Protocol) voor herlading op ASR 920-Series routers. Het verschil in interfacegedrag tussen IOS-XE versies is gemarkeerd om een HSRP-oplossing correct te implementeren en voorspelbare prestaties te verkrijgen.

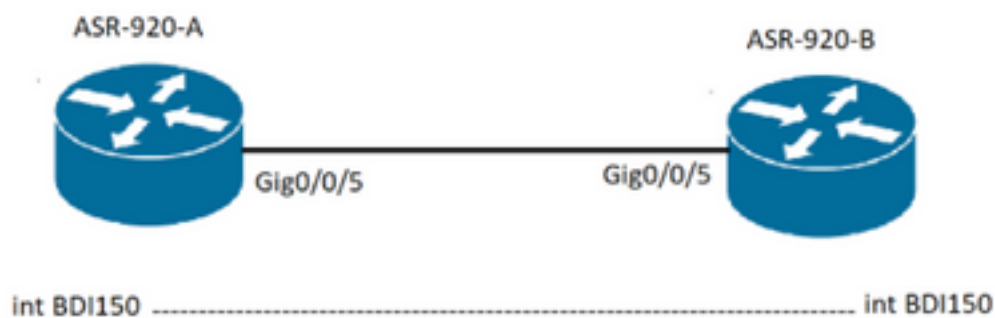
Afb

Een stand-by ASR 920-router die IOS-XE 16.8.1c in een HSRP-groep uitvoert, start de actieve knoop onmiddellijk op en voortijdig zelfs met de geconfigureerde opdrachten voor herlading. Dit veroorzaakt een verkeerstekort op grote netwerken terwijl HSRP verondersteld wordt een hoge netwerkveerkracht te bieden.

Het probleem werd opnieuw gecreëerd met de routertopologie in afbeelding 1.

ASR-920-B is het actieve product en als we eenmaal hebben geleend, krijgen we de logbestanden zoals hieronder, wat aangeeft dat de vertragingstijden niet volgens verwachting werkten. De timestamp in de logs betekent dat de router overschakelde naar actief zonder de 90 seconden vertraging.
