Probleemoplossing VRRP actief-probleem in VPN SD-WAN router

Dit document beschrijft hoe de Viptela SD-WAN router Virtual Router Redundancy Protocol (VRRP) moet worden opgelost in de actieve staat.

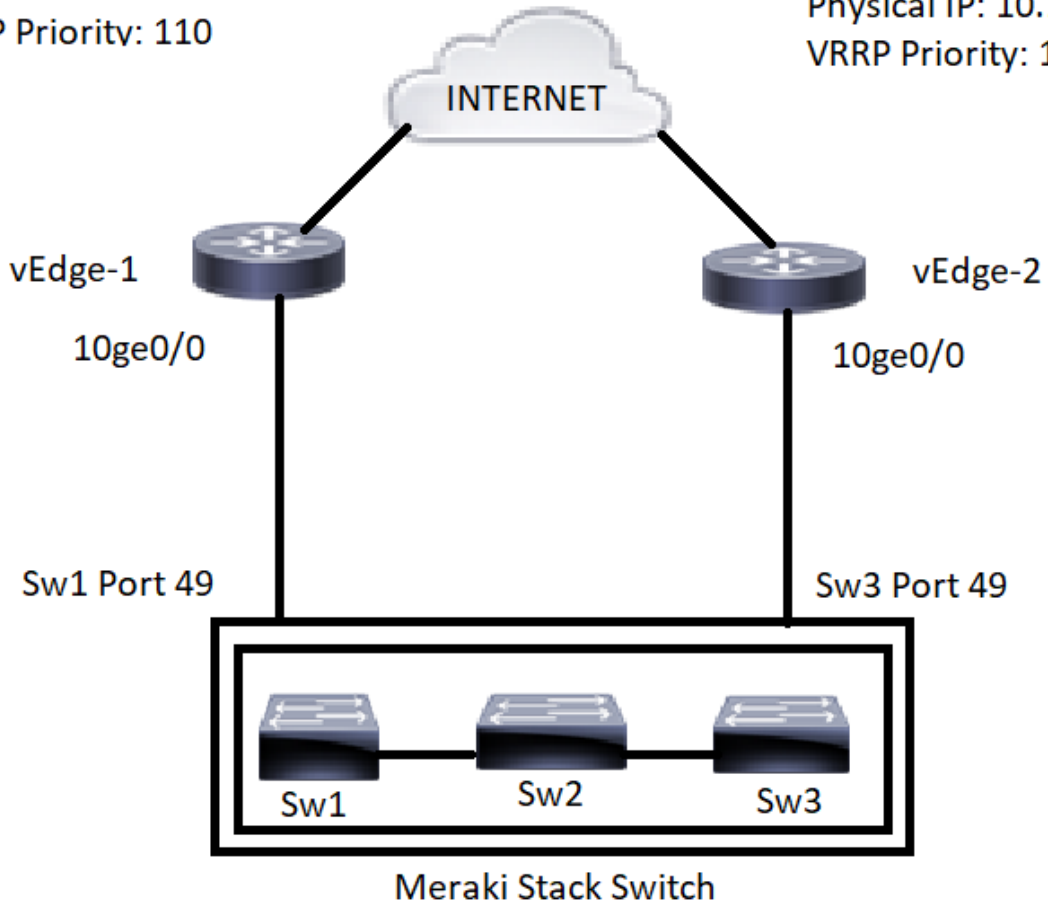
VRRP VIP: 10.17.69.x
Physical IP: 10.17.69.x
VRRP Priority: 110

VRRP VIP: 10.17.69.x
Physical IP: 10.17.69.x
VRRP Priority: 100
