uBR لبك مودم ةزهجأ عااطخأ فاشكتسأ تنرتنإل ا ربع ةرفوتم ريغ اهالصالو

يناقش هذا المستند الحالات المختلفة التي تمر بها أجهزة مودم الكبلات (CMs) قبل أن تأتي عبر الإنترنت وتشئ اتصال IP. يسلط المستند الضوء على أوامر أستكشاف أخطاء برنامج Cisco IOS® software وإصلاحها الأكثر إستخداما للتحقق من حالة CMs في، والأسباب التي يمكن أن تتسبب في وصول أجهزة المودم إلى تلك الحالة. ويتم توضيح ذلك بواسطة أوامر show و debugs في كل من نظام توصيل المودم الكابلي (CMTS) و CM. يناقش هذا المستند أيضا بعض الخطوات التي يمكن إتخاذها للوصول إلى الحالة الصحيحة، والتي تتضمن العديد من الحالات مثل (online(d أو (online(pt).

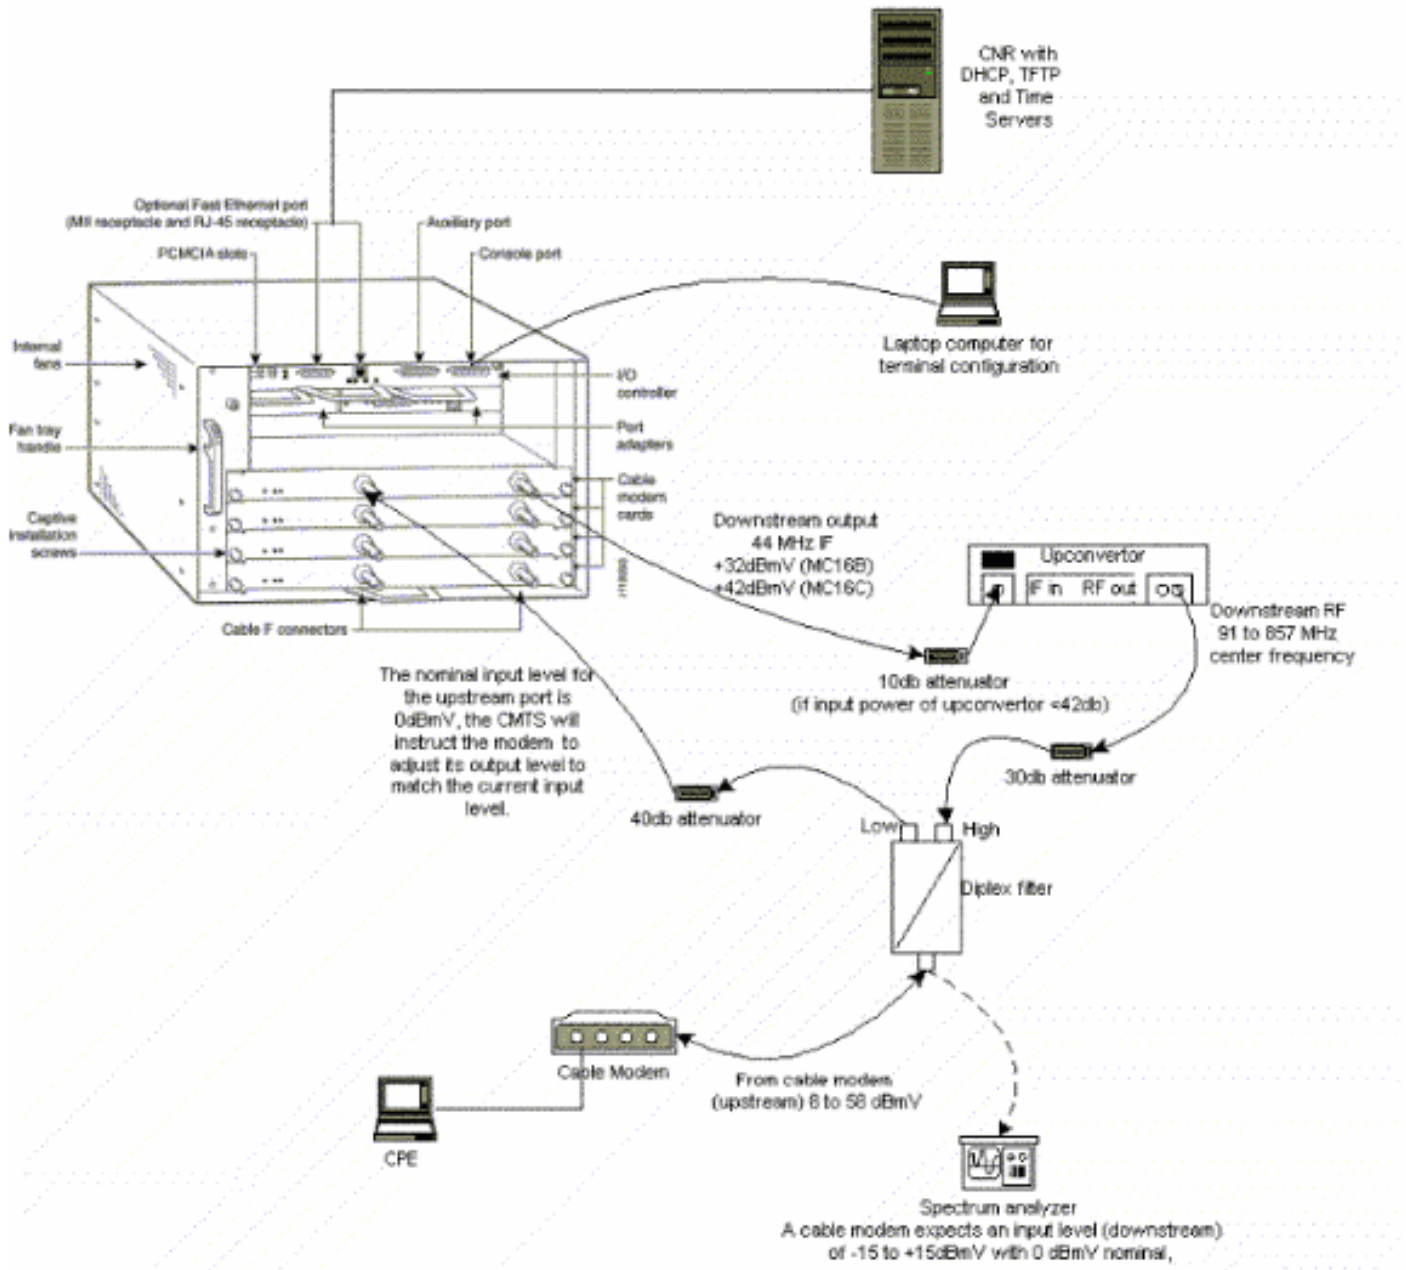
جديدة أو موجودة. إذا كانت شبكة موجودة، فابحث عن أية تغييرات حديثة. في معظم أجزاء هذا المستند يفترض أن المشكلة تؤثر على جميع أجهزة مودم الكبلات وأن طبولوجيا المعامل التالية قابلة للتطبيق:

يمكن استخدام الإعداد المذكور أعلاه لأغراض استكشاف الأخطاء وإصلاحها، وتستبعد مشاكل التردد اللاسلكي، نظراً لأن هذا الإعداد يستثني إشارات التلفاز المزود بكل.

ملاحظة: يحتوي الطراز uBR7100 على محول محوري مدمج وبالتالي لا يلزم وجود محول محدث خارجي. راجع [إعداد المحولات المحسنة المتكاملة](#) للحصول على مزيد من المعلومات.
