هجوم على Cisco uBR72xx / uBR7246 VXR Router عاطخاً فاش كتسأل قاطن لاساولا يملاع لاساولا اهال صاوة زهجالا

يقدم هذا المستند إرشادات أستكشاف الأخطاء وإصلاحها لبعض من أكثر حالات الفشل شيوعاً التي تمت مصادفتها مع الموجه Cisco uBR72xx / uBR7246 VXR Router العالمي الواسع النطاق، وطرق تحديد ما إذا كان الفشل ناجماً عن أجهزة أو سبب آخر. يستخدم هذا المستند طريقة مستندة إلى المخطط الانسيابي تسرد المشاكل الأكثر شيوعاً التي يواجهها الموجه العالمي الواسع النطاق، ثم يسير القارئ لأسفل في المخطط لتقليل الفشل.

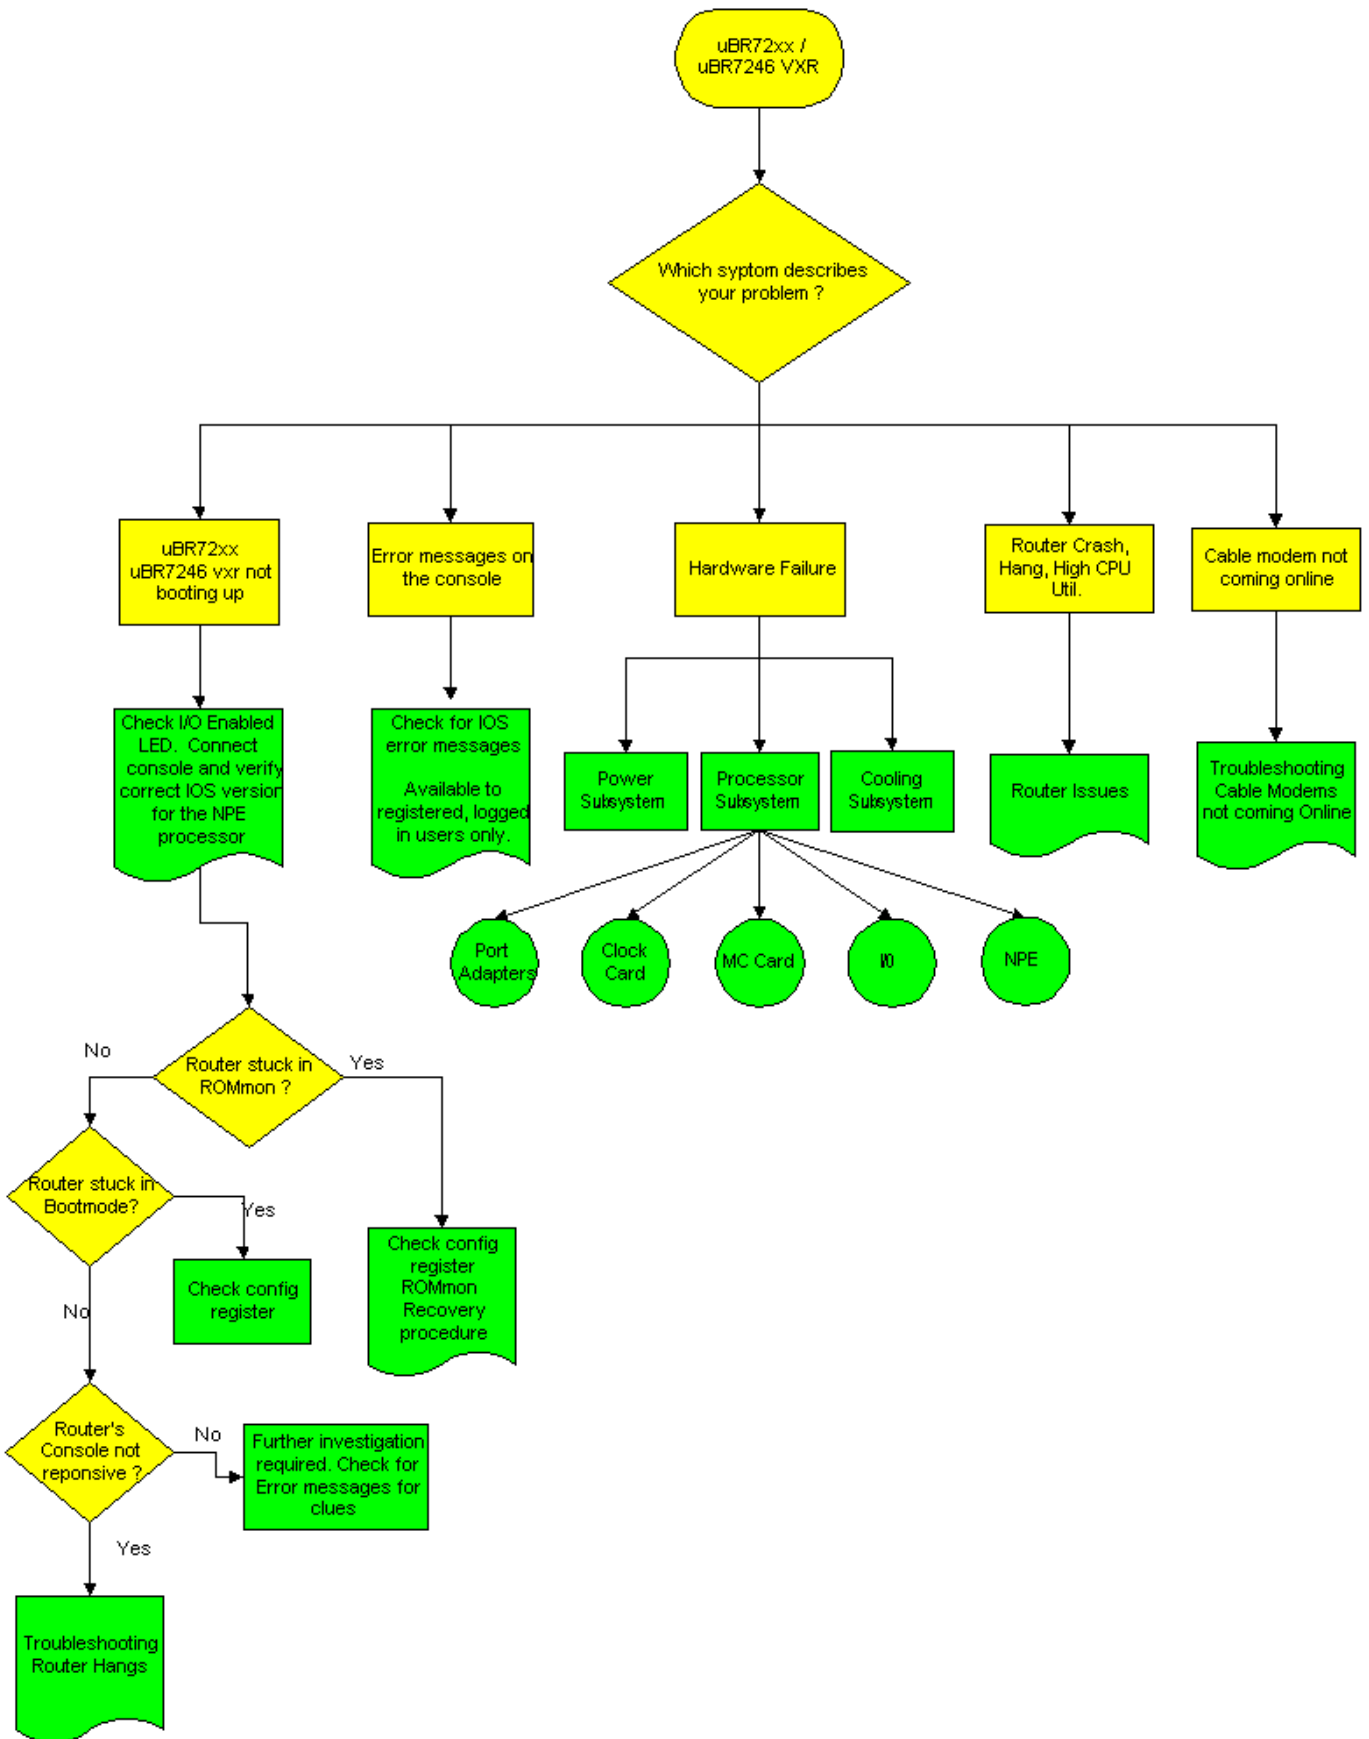
بالإشارة إلى المخطط الانسيابي أدناه، هناك خمس حالات فشل شائعة يمكن للموجه العالمي الواسع النطاق Cisco uBR72xx / uBR7246 VXR مواجهتها:

- لم يتم تمهيد uBR72xx / uBR7246 VXR
 - رسائل الخطأ التي تظهر على وحدة التحكم
 - عطل في الجهاز
 - تعطل الموجه أو توقف تشغيله أو استخدام وحدة المعالجة المركزية (CPU) بشكل كبير
 - أجهزة مودم الكيل غير متوفرة عبر الإنترنت
- كل الرموز الخضراء مرتبطة بأقسام مختلفة في هذا المستند لمساعدة القارئ في الوصول بسرعة إلى منطقة أستكشاف الأخطاء وإصلاحها الصحيحة.
