Fehlerbehebung bei ACI Fabric Discovery - Ersteinrichtung der Fabric

In diesem Dokument werden die Schritte zum Verständnis und zur Fehlerbehebung des anfänglichen Fabric-Erkennungsprozesses beschrieben, einschließlich Beispielszenarien.

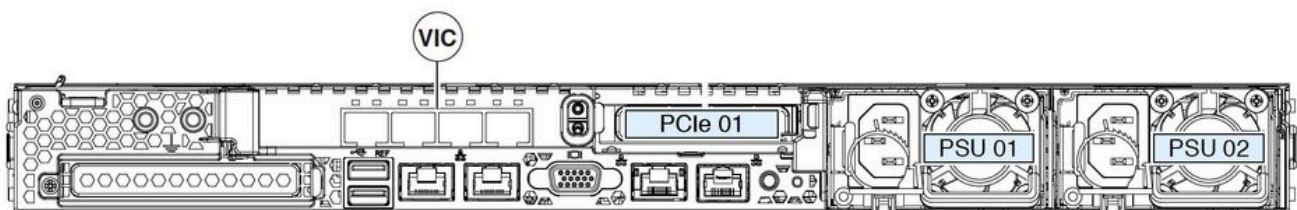
Die Rückseite eines APIC-M3/L3-Servers sieht wie folgt aus:

Rückansicht des APIC-M3/L3-Servers

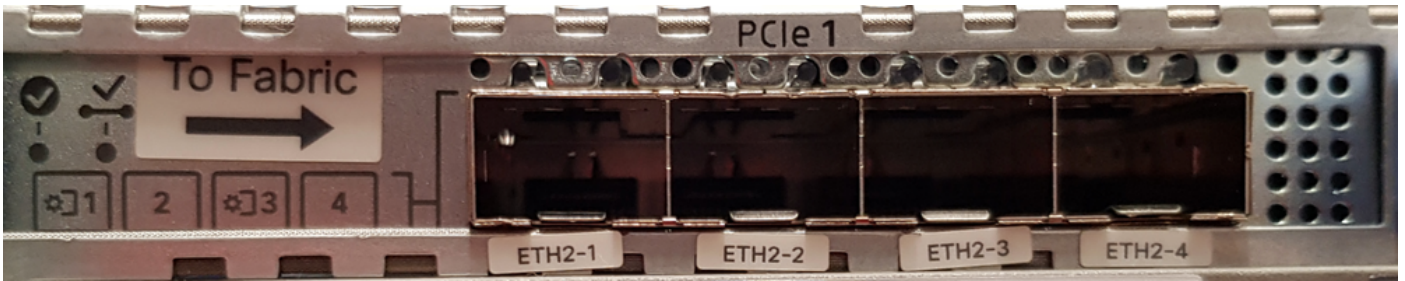
Beachten Sie, dass die VIC-Karte für einen APIC-M3/L3 über 4 Ports verfügt: ETH2-1, ETH2-2, ETH2-3 und ETH2-4 (siehe unten):

Ansicht der APIC VIC 1455 mit Beschriftungen

Für die Verbindung des APIC-Servers mit den Leaf-Switches gelten folgende Regeln:

- Alle Ports müssen dieselbe Geschwindigkeit aufweisen, entweder 10-Gigabit oder 25-Gigabit.
- ETH2-1 und ETH2-2 sind ein Port-Channel-Paar, das eth2-1 ("ifconfig"-Ausgabe) des APIC-Betriebssystems entspricht.
- ETH2-3 und ETH2-4 ist das andere Port-Channel-Paar, das eth2-2 ("ifconfig"-Ausgabe) auf dem APIC-Betriebssystem entspricht.
- Pro Port-Channel-Paar ist nur eine Verbindung zulässig. Schließen Sie beispielsweise ein Kabel an ETH2-1 oder ETH2-2 und ein weiteres Kabel an ETH2-3 oder ETH2-4 an **(Verbinden Sie niemals beide ETHs in einem Port-Channel-Paar). Dies führt zu Problemen mit der Fabric-Erkennung.)**.

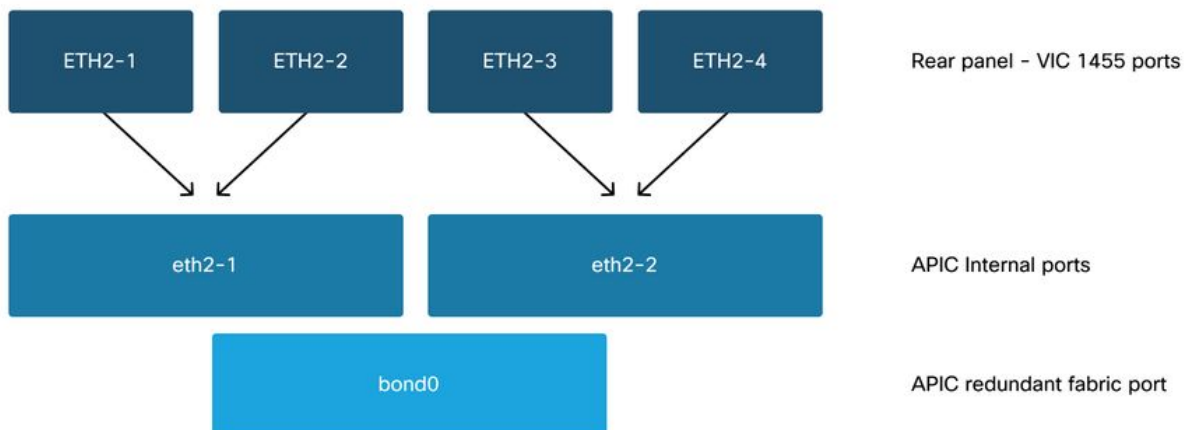
Im Folgenden wird die VIC-Port-Zuordnung zur APIC-Verbindung dargestellt.

VIC 1455-Ports - redundanter APIC-Fabric-Port
