Fehlerbehebung bei SAR-Abstürzen auf dem PA-A3

In diesem Dokument wird erläutert, wie bei SAR-Abstürzen (Segmentation and Reassembly) auf dem PA-A3 behoben wird.

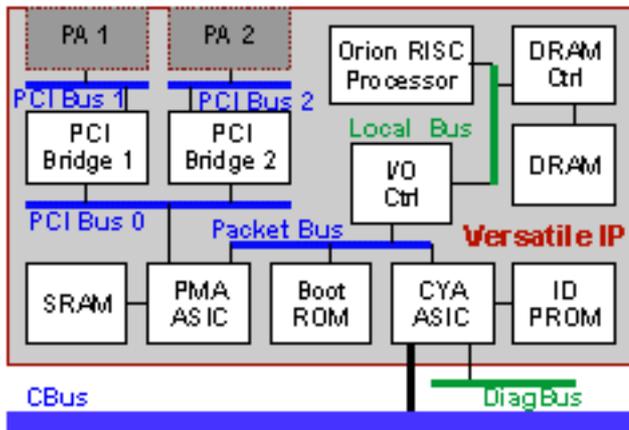
PA-A3 wird von der 7xxx Router-Serie unterstützt. Die Router 7200 und 7500 verwenden PCI-Busse (Periphery Component Interconnect) als Datenpfad zwischen den Port-Adaptoren und dem "Host"-Speicher. Der Hostspeicher ist der lokale SRAM auf dem VIP oder der SRAM auf der Network Processing Engine (NPE) des 7200.

Dieses Diagramm zeigt die Architektur des VIP2 und die Position der PCI-Busse:

Der SAR stellt eine Verbindung zum PCI-Bus für die Übertragung in den Paketspeicher her. Sie bietet außerdem SAR-Funktionen für die ATM-Zellverarbeitung und eine PHY- oder physische Schnittstelle zum externen Kabel.
