Warum unterstützen RIPv1 und IGRP keine Subnetzmaske mit variabler Länge?

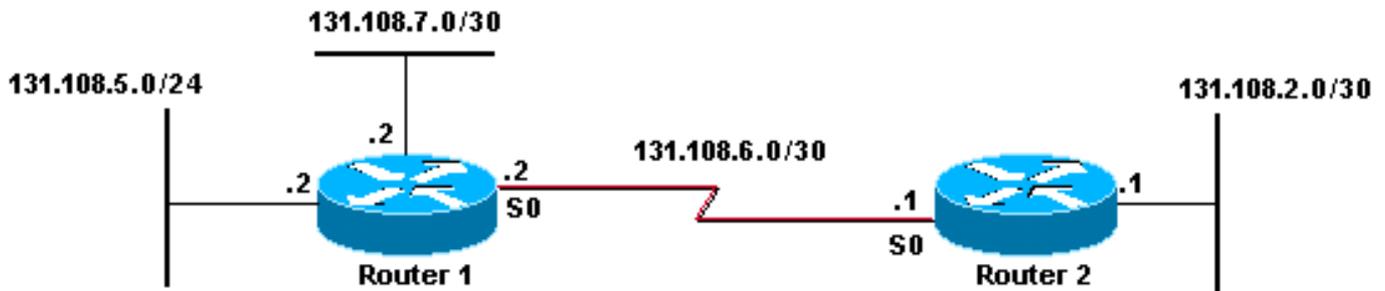
Dieser Abschnitt enthält ein Beispiel. In dieser Abbildung enthält Router 1 drei Subnetze mit zwei verschiedenen Masken (/24 und /30):

Router 1 durchläuft diese Schritte, bevor ein Update an Router 2 gesendet wird. Weitere Informationen [zu](#) diesen Schritten finden Sie unter [Verhalten von RIP und IGRP beim Senden oder Empfangen von Updates](#).

1. Router 1 überprüft, ob 131.108.5.0/24 Teil desselben Netzwerks ist wie 131.108.6.0/30. Hierbei handelt es sich um das Netzwerk, das der Schnittstelle zugewiesen ist, die das Update bezieht.
2. Dies ist, und jetzt überprüft Router 1, ob 131.108.5.0 die gleiche Subnetzmaske hat wie 131.108.6.0/30.
3. Da dies nicht der Fall ist, verwirft Router 1 das Netzwerk und kündigt die Route nicht an.
4. Router 1 überprüft jetzt, ob 131.108.7.0/30 Teil desselben Netzwerks ist wie 131.108.6.0/30. Hierbei handelt es sich um das Netzwerk, das der Schnittstelle zugewiesen ist, die das Update bezieht.
5. Dies ist, und jetzt überprüft Router 1, ob 131.108.7.0/30 die gleiche Subnetzmaske wie 131.108.6.0/30 hat.
6. Da dies der Fall ist, kündigt Router 1 das Netzwerk an.

Diese Prüfungen haben ergeben, dass Router 1 nur 131.108.7.0 in der an Router 2 gesendeten Aktualisierung enthält. Wenn der Befehl **debug ip rip** ausgegeben wird, wird das von Router 1 gesendete Update tatsächlich angezeigt. So sieht es aus:
