# Konfiguration und Überprüfung von Ethernet 10/100/1000Mb Halb-/Vollduplex-Auto- Negotiation

## Einleitung

In diesem Dokument werden die Richtlinien für die Fehlerbehebung sowie für die Isolierung und Behebung von Problemen bei der automatischen Ethernet-Aushandlung beschrieben.

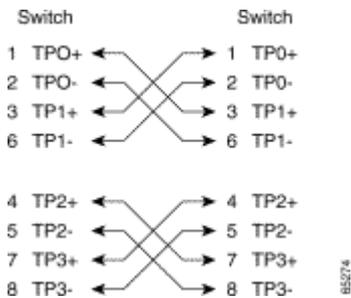
Vier Twisted-Pair-Crossover-Kabelschemata 2

CAT 5-, 5e- oder 6-UTP-Crossover-Patch-Kabel sind in den meisten Computergeschäften erhältlich.
