# Fehlerbehebung bei Spanning Tree PVID- und Type-Inkonsistenzen

In diesem Dokument wird die Fehlerbehebung bei zwei STP-Inkonsistenzen (Spanning Tree Protocol) beschrieben: Port-VLAN-ID (PVID) und Typ.

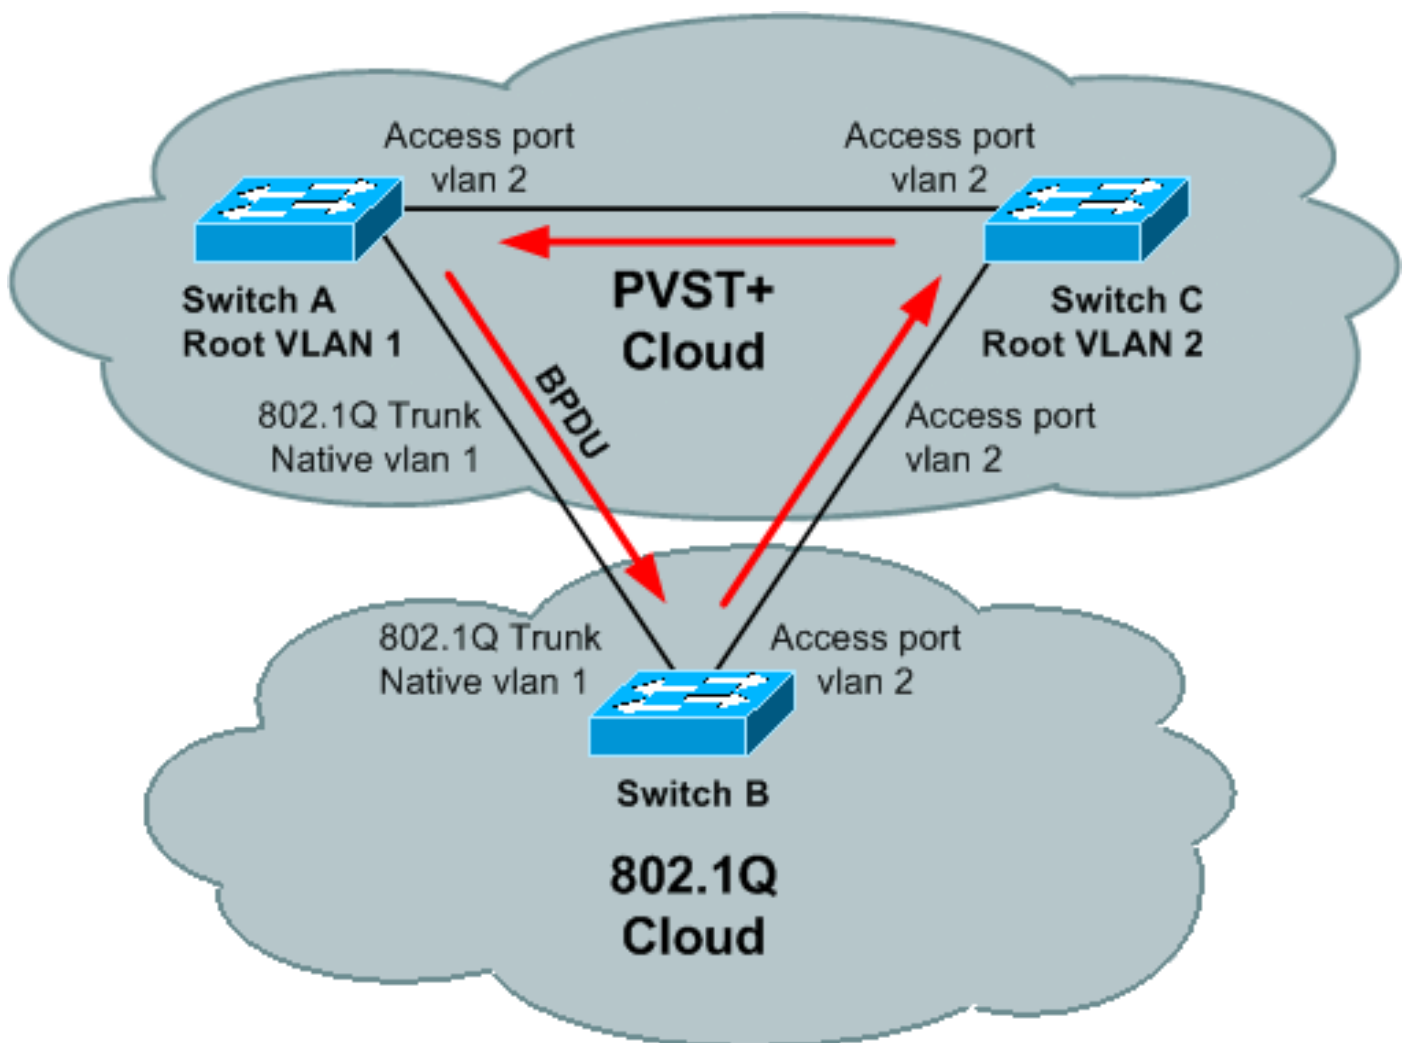
Um die Notwendigkeit der Inkonsistenzerkennung zu verdeutlichen, betrachten Sie diese Topologie, in der Switches A und C PVST+ STP und Switch B 802.1Q STP ausführen:

Wenn die BPDU des Roots in VLAN 1 besser ist als die BPDU des Roots in VLAN 2, gibt es in der VLAN 2-Topologie keinen blockierenden Port. Die BPDU von VLAN 2 bildet nie einen "vollständigen Kreis" um die Topologie. Sie wird durch die VLAN 1-BPDU auf der B-C-Verbindung ersetzt, da auf B nur ein mit VLAN 1-STP von PVST+ zusammengeführter STP ausgeführt wird.

Es besteht also eine Weiterleitungsschleife. Glücklicherweise sendet Switch A PVST+-BPDUs von VLAN 2 (an die SSTP-Adresse, die von Switch B geflutet wird) an Switch C. Switch C kann Port C-B in einen typinkonsistenten Zustand versetzen, wodurch der Loop verhindert wird.

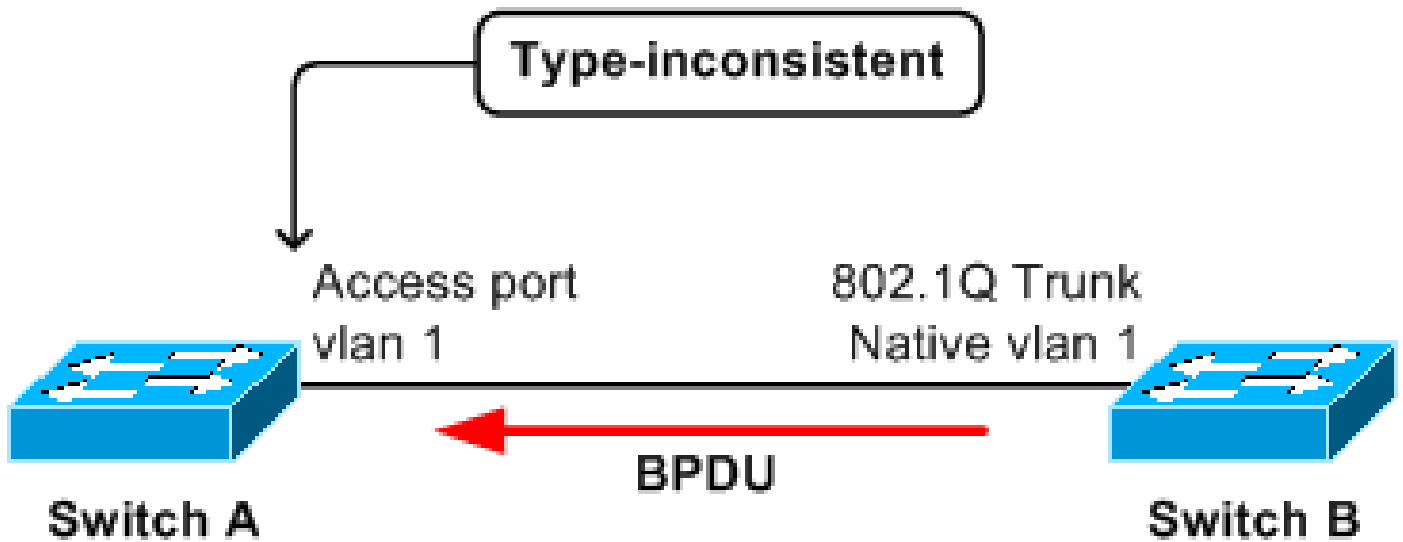
- Der Access-Port empfängt eine mit IEEE 802.1Q gekennzeichnete SSTP-BPDU.

In diesem Szenario empfängt der Access-Port auf Bridge A von Bridge B eine markierte PVST+-BPDU vom STP eines anderen VLAN als 1. Der Port auf A kann in den typinkonsistenten Zustand versetzt werden.

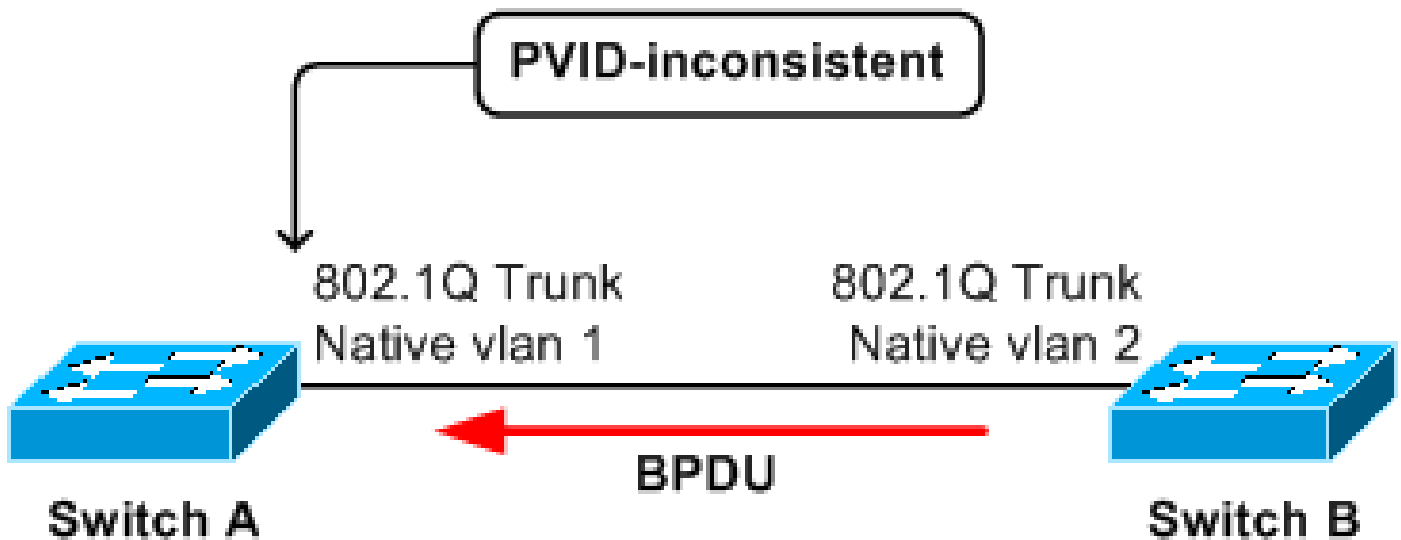
- 
- Der IEEE 802.1Q-Trunking-Port empfängt eine nicht markierte SSTP-BPDU mit einem VLAN-Typ, einer Länge und einem Wert (TLV), die nicht mit dem VLAN übereinstimmen, in dem die BPDU empfangen wurde.

In diesem Szenario empfängt der Trunk-Port auf A eine PVST+-BPDU vom STP von VLAN 2 mit einem Tag von VLAN 2. Dadurch wird der Port auf A sowohl in VLAN 1 als auch in VLAN 2 blockiert.

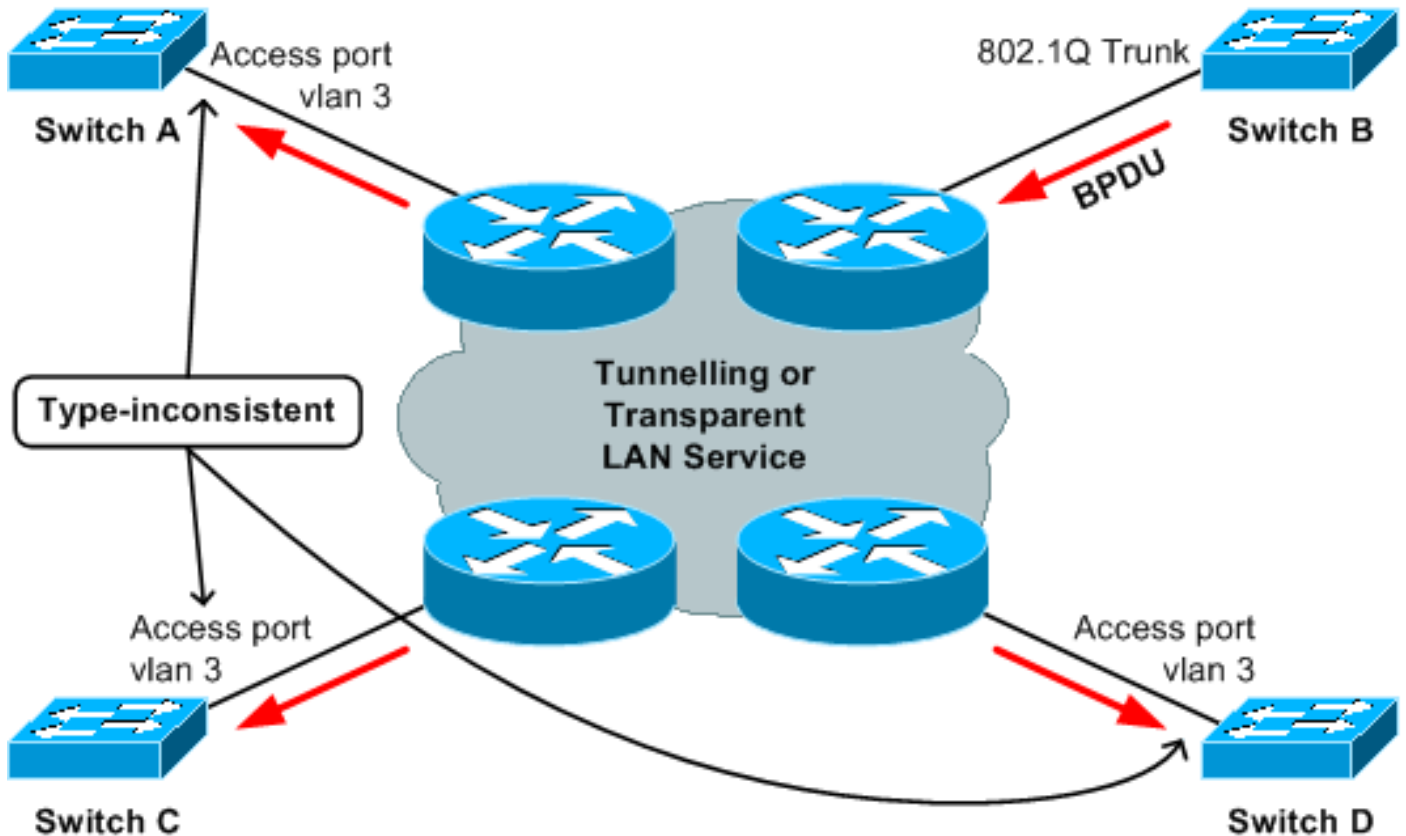
- Eine BPDU wird von einem gemeinsam genutzten Medium mit mehreren Geräten empfangen.
- Ein BPDU wird von der Switch-Cloud empfangen, die ein IEEE 802.1D- oder 802.1Q-STP-Modell implementiert, während PVST+-Switches mit der Cloud verbunden sind.
- Ein BPDU kommt von einem Tunnel (z. B. Data Link Switch Plus [DLSw+] Cloud, L2-Protokoll-Tunneling, EoMPLS, Virtual Path Links [VPLs], LAN-Emulation [LANE]).

In diesem Beispiel ist Switch B falsch konfiguriert und injiziert eine SSTP-BPDU in die Cloud. Dadurch werden die Ports an den Switches A, C und D typinkonsistent. Das Problem besteht darin, dass das Gerät, von dem die "anstößige" BPDU stammt, nicht direkt mit den betroffenen Switches verbunden ist. Wenn sich also viele Geräte im Trunk befinden, kann die Fehlerbehebung für alle Geräte sehr zeitaufwendig sein.
