Probleme mit der Router-Schnittstelle beheben

In diesem Dokument wird die Fehlerbehebung bei Schnittstellen beschrieben, die nicht mit Router-Ethernet-Verbindungen verbunden sind.

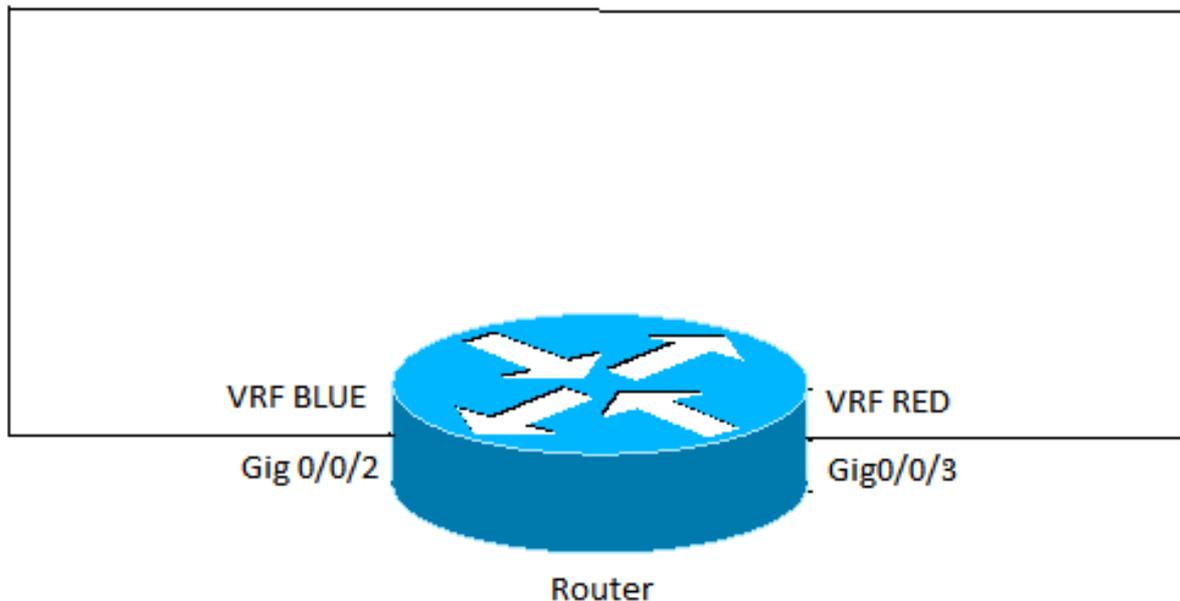
Verwenden Sie einen Ersatzport auf demselben Router, und schließen Sie den zu testenden Port mit demselben Kabel und denselben Steckern/SFP an. Der Router ist nun in sich selbst zurückversetzt. Konfigurieren Sie die beiden Ports/Schnittstellen in zwei verschiedenen VRFs und im gleichen Subnetz. Pingen Sie von einer VRF-Instanz an die andere VRF-Instanz.

- Wenn der Ping fehlschlägt, verweist er auf ein Kabel- oder SFP-Problem. Ändern Sie die Kabel und SFP.
- Wenn der Ping funktioniert, weist er auf den lokalen Knoten, die lokalen Ports/Anschlüsse und das Kabel hin. Der Fehler tritt wahrscheinlich am Remote-Ende auf, oder es liegt ein Interoperabilitätsproblem zwischen den beiden Geräten vor. Führen Sie die gleichen Tests am Remote-Gerät durch, und wenden Sie sich dann an das Cisco TAC, um Kompatibilitätsprobleme zwischen den beiden Geräten zu überprüfen.

Dieser Test ist besonders nützlich, wenn der Loopback-Test erfolgreich ist, um zu ermitteln, welches Ende der Verbindung fehlerhaft ist, oder wenn es sich um ein Interoperabilitätsproblem zwischen Geräten handelt. Dies hilft auch in Szenarien, in denen ein Loopback-Plug nicht zum Testen verfügbar ist.
