ASR Migration in ein einzelnes Chassis zum nV-Edge - Systemkonfigurationsbeispiel

In diesem Dokument wird die Migration von zwei Ein-Chassis-Systemen des Cisco Aggregation Services Routers (ASR) 9000 (9K) auf ein Network Virtualization (nV) Edge-System beschrieben.

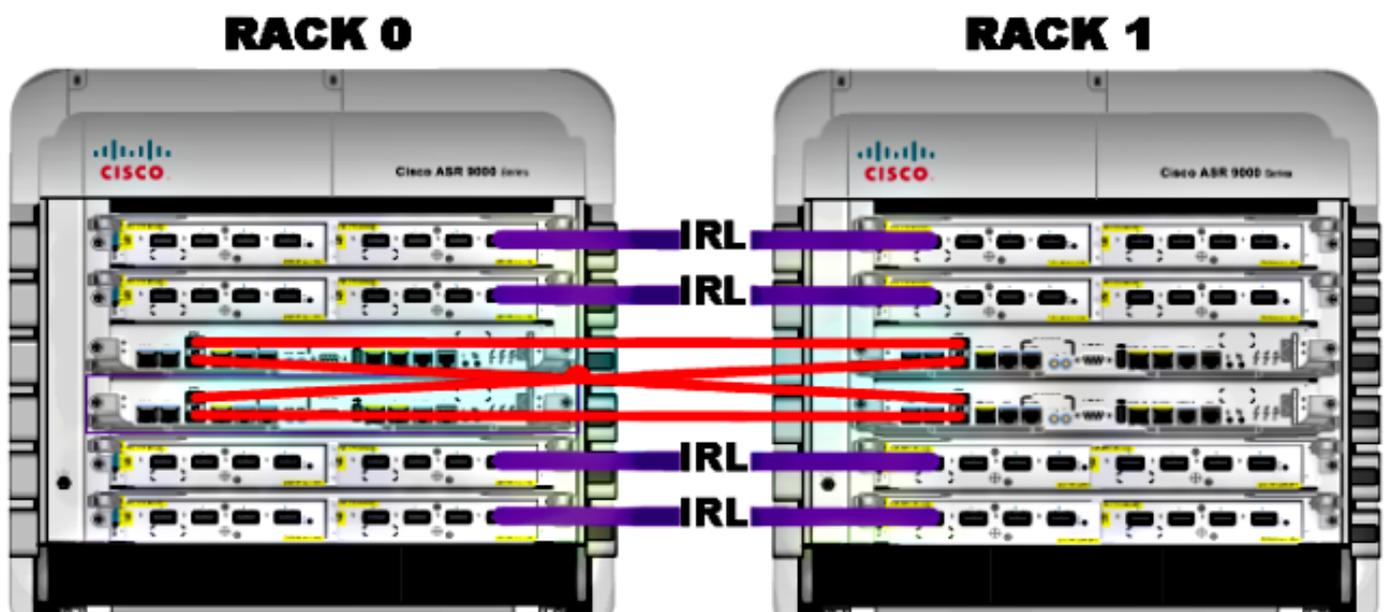
Netzwerkdiagramm

Die Steuerungs-Link- bzw. EOBC-Ports stellen die Verbindung der Steuerungsebene zwischen den beiden Routern dar.

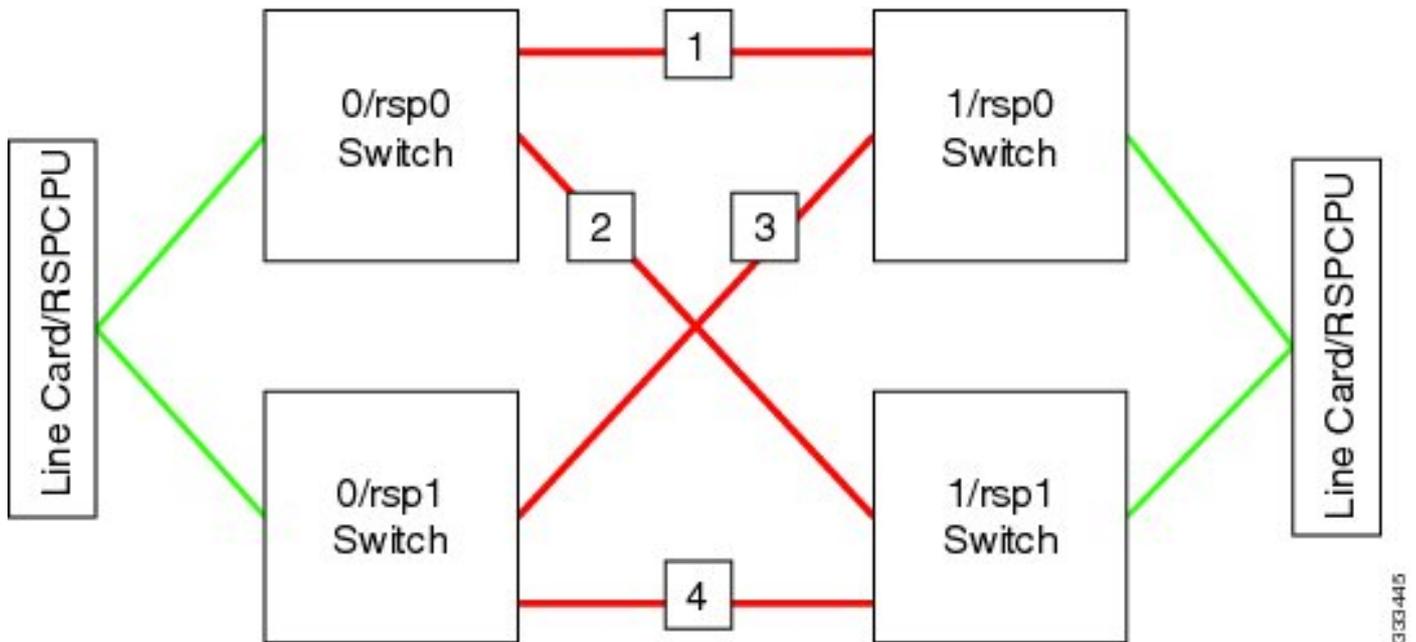
Hinweis: Die Control-Links sind wie hier dargestellt miteinander verbunden.

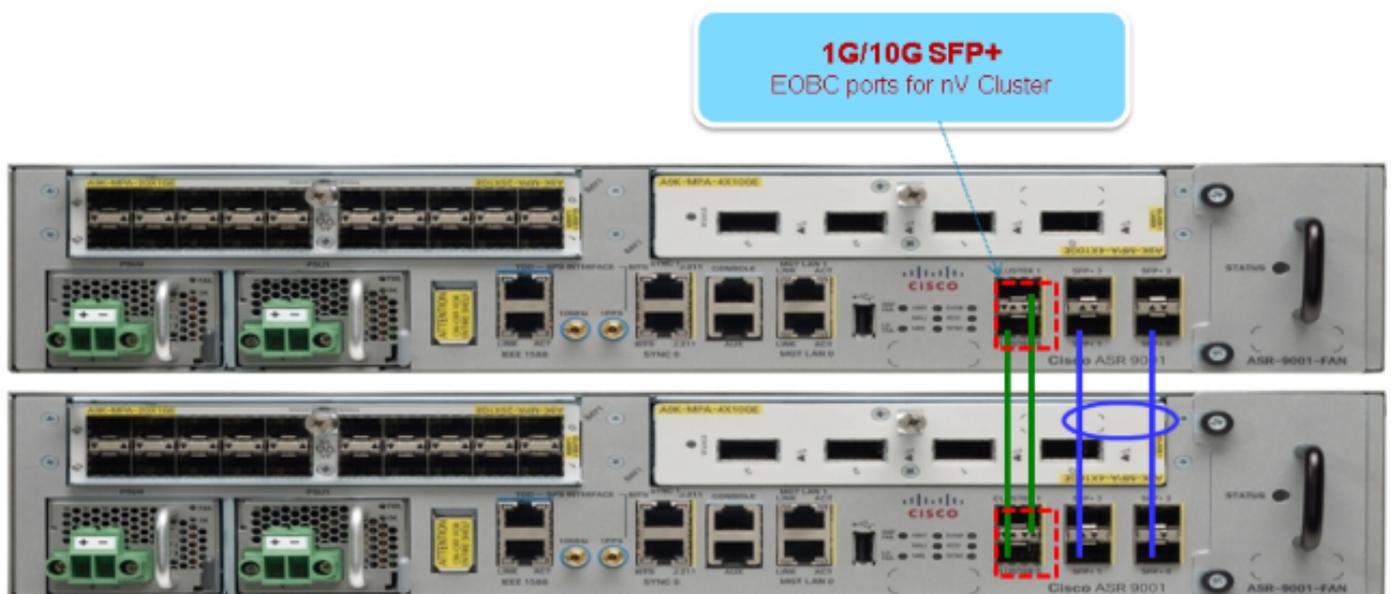
Für den 9001 gibt es zwei **Cluster-Ports** (grün dargestellt), die als 10G-EOBC-Verbindungen fungieren. Jeder 10G-Port kann für IRL-Verbindungen verwendet werden, einschließlich der integrierten SFP+-Ports (blau abgebildet) oder eines 10G-Ports in einem Modular Port Adapter (MPA).
