Fehlerbehebung bei Schnittstellenausfällen oder Problemen mit Klappen auf NCS

In diesem Dokument wird die Fehlerbehebung bei ausgefallenen Schnittstellen oder bei Flapping-Problemen beschrieben.

Dieses Dokument bezieht sich speziell auf die NCS-Plattform.

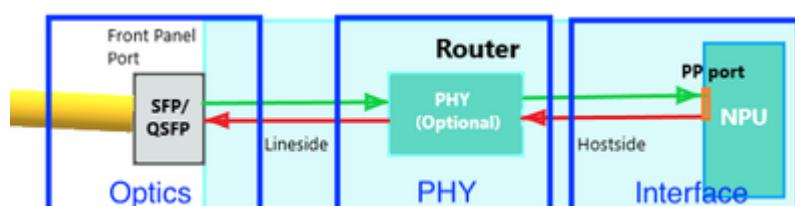
Bild 1

Es gibt mehrere Gründe, warum die Schnittstelle ausfällt oder Flaps auftreten können. Die Verbindungen können aufgrund mehrerer Geräte ausfallen, wie in Abbildung 1 gezeigt. Es zeigt einen NCS-Router mit einem Port an der Vorderseite, der über ein zwischengeschaltetes PHY-Gerät (Physical Layer) mit der NPU (Network Processor Unit) verbunden ist (PHY-basierte Ports). Es gibt Plattformen, bei denen die Ports an der Vorderseite direkt mit der NPU verbunden sind (so genannte PHYless-Ports). Ein einzelner Router kann beide Varianten haben.

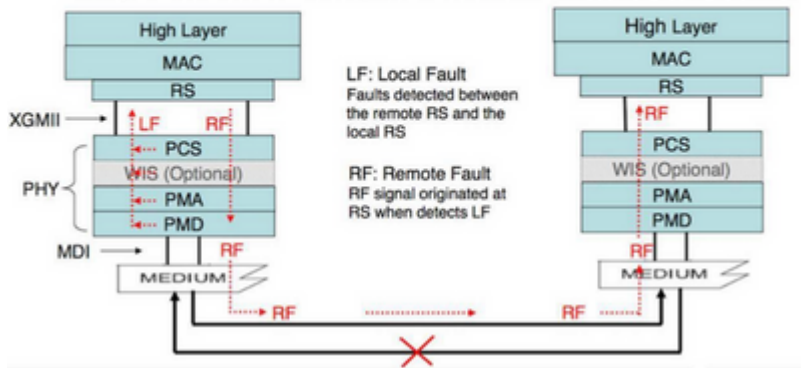
Bild 2

Schnittstellenproblem beheben. Bei 10G und höher ist der Link Fault Signaling-Mechanismus im PHY-Layer enthalten. Wenn also ein lokaler Fehler erkannt wird, wird das Remote-Ende informiert.

- Reside in Reconciliation Sublayer (RS)
- To monitor link status between local RS & remote RS and perform link status notification
- Sublayers within the PHY are required to detect faults that render a link unreliable
