Fehlerbehebung beim Cisco Headset der Serie 5XX

In diesem Dokument wird die Fehlerbehebung für das Cisco Headset der Serie 500 beschrieben. In Cisco Unified Communications Manager (CUCM) Version 12.5(1)SU1 können Sie die Verwaltung, Inventarisierung und Konfiguration des Headsets bereitstellen.

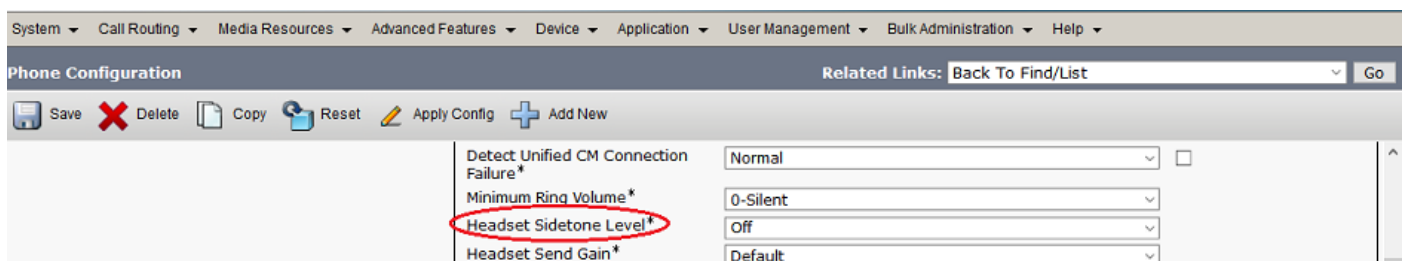
- Wenn ein Cisco 560-Headset über das Y-Kabel mit einem Telefon der Serie 7900 verbunden ist, deaktivieren Sie bei Echo-Problemen die Headset-Eigenständigkeitsebene auf der Telefon-Webseite. Navigieren Sie zu **CM Administration > Devices > Phones**, wählen Sie die 7900-Telefone aus, und konfigurieren Sie die **Headset-Sidetonebene** als **Off**. Klicken Sie auf **Save and Apply Config**, wie im Bild gezeigt.

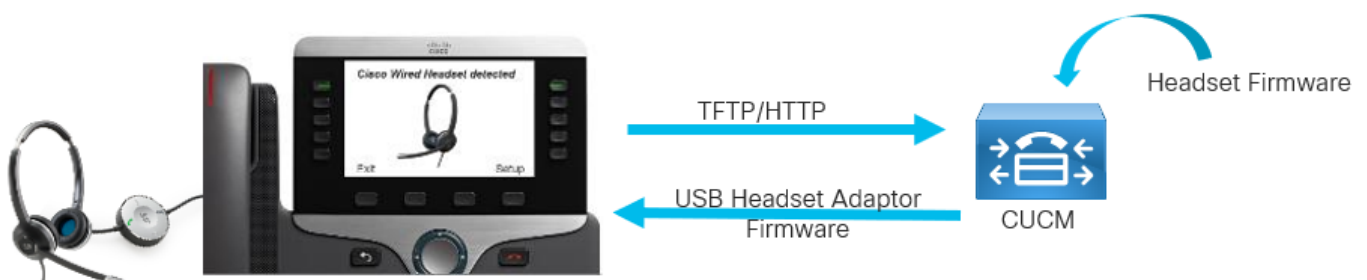
Die Firmware-Aktualisierung des Headsets wird von der Telefon-Firmware getrennt, und das Upgrade erfolgt, wenn das Headset an das Telefon angeschlossen ist, wie im Bild gezeigt.

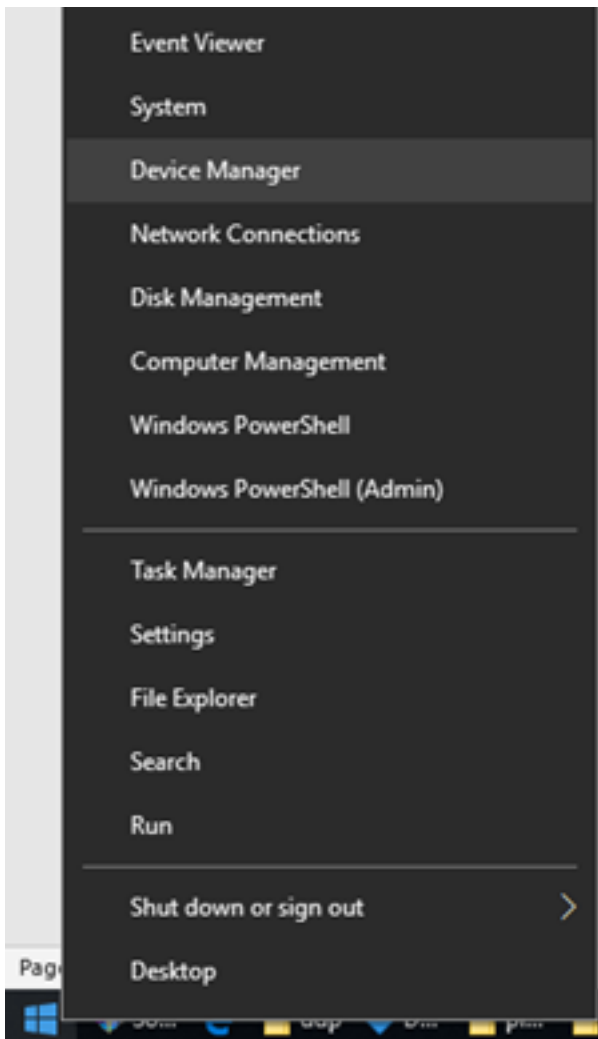
Schritt 1: Klicken Sie mit der rechten Maustaste auf die Windows-Startschaltfläche, und öffnen Sie den Windows-**Geräte-Manager**, wie in diesem Bild gezeigt.

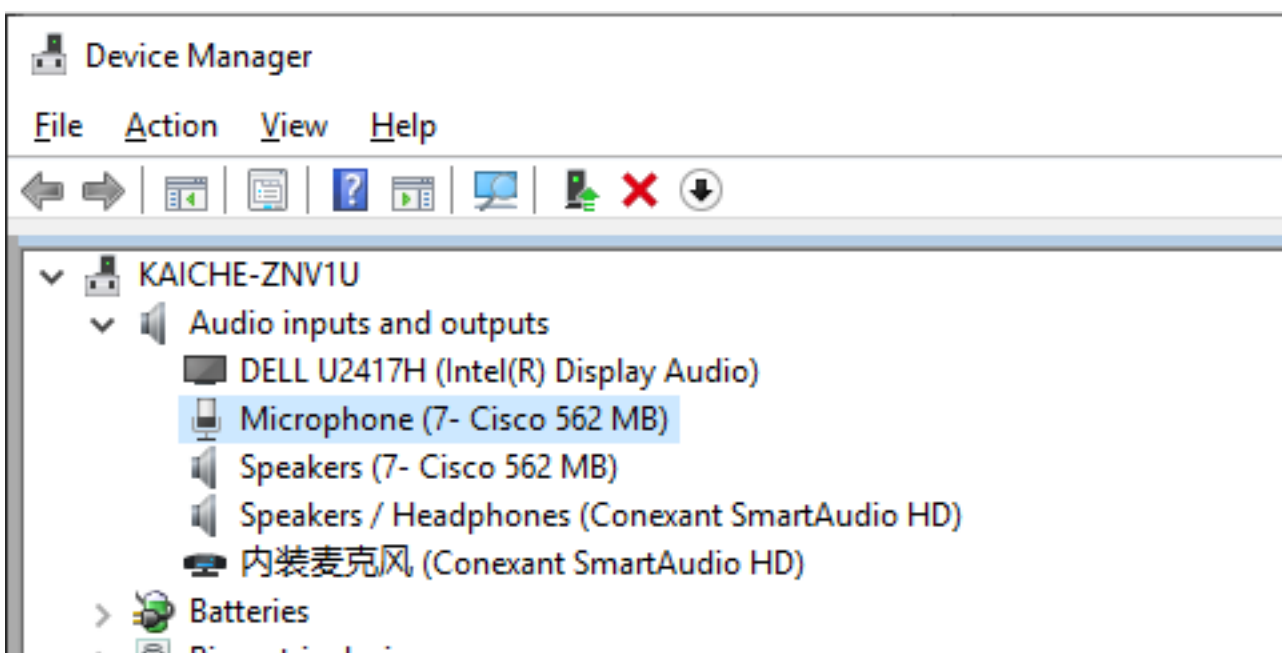
Schritt 2: Suchen Sie das Cisco Headset im Gerätemanager unter **Audioeingang und -ausgänge**, und wählen Sie das Mikrofon oder den Lautsprecher aus, wie in diesem Bild gezeigt.

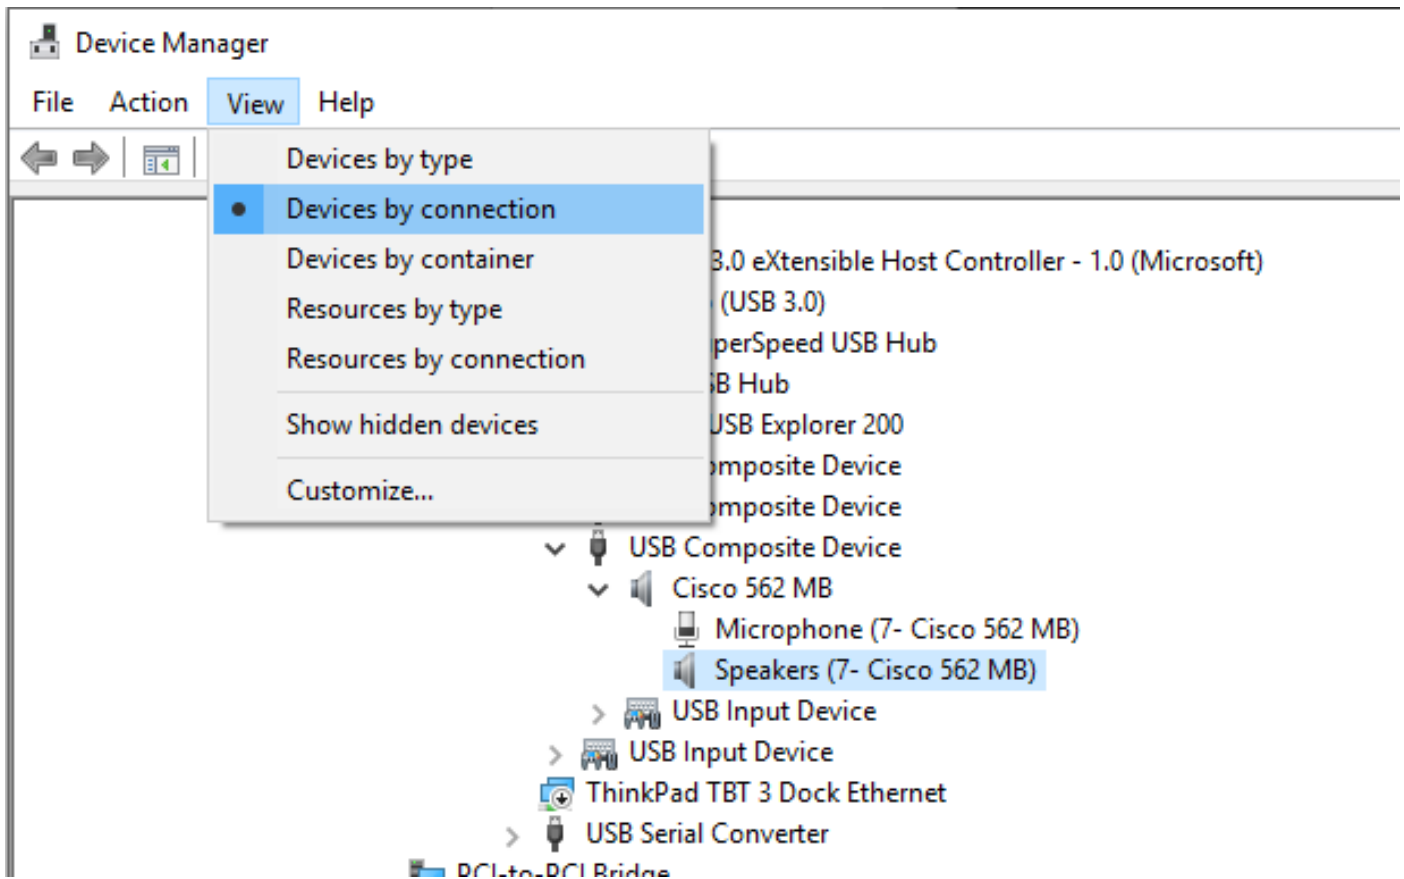
Schritt 3: Navigieren Sie unter **Geräte-Manager** zu **Ansicht > Geräte nach Verbindung**, wie in

diesem Bild gezeigt.

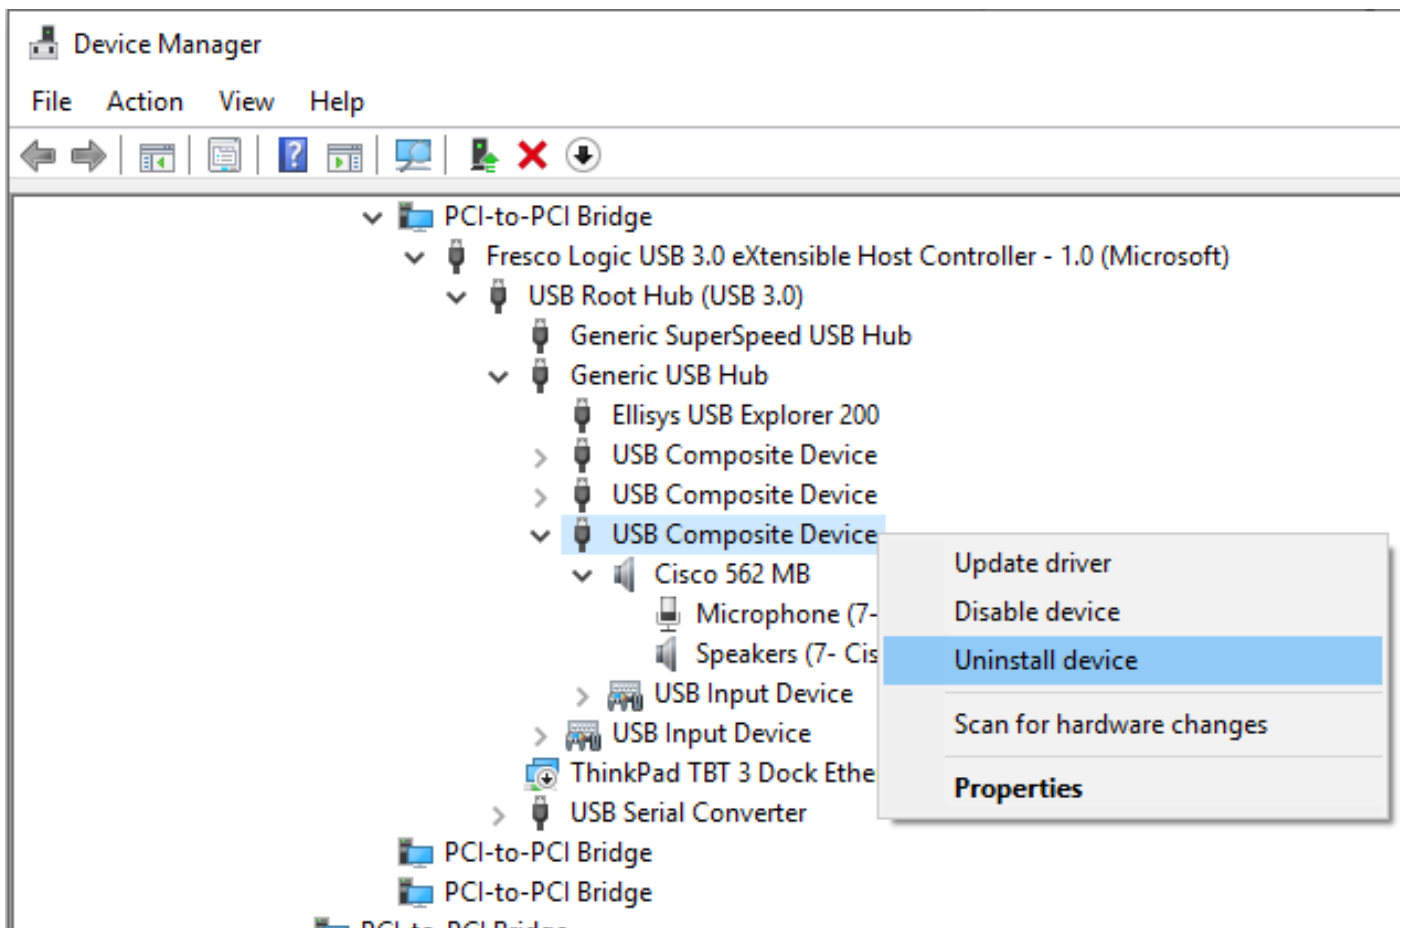
Schritt 4: Klicken Sie wie in diesem Bild gezeigt mit der rechten Maustaste auf **USB Composite Device (USB-Mischgerät)**, und wählen Sie **Uninstall device (Gerät deinstallieren)** aus.
