Hardware-Fehlerbehebung für den Cisco Universal Broadband Router uBR72xx/uBR7246 VXR

Dieses Dokument enthält Richtlinien zur Fehlerbehebung für einige der häufigsten Fehler, die beim Cisco uBR72xx/uBR7246 VXR Universal Broadband Router aufgetreten sind, sowie Methoden, um festzustellen, ob der Fehler durch Hardware oder eine andere Ursache verursacht wird. Dieses Dokument verwendet eine Flussdiagramm-basierte Methode, die die häufigsten Probleme auflistet, die beim Universal Broadband Router auftreten. Anschließend wird der Leser durch das Diagramm geführt, um den Ausfall einzugrenzen.

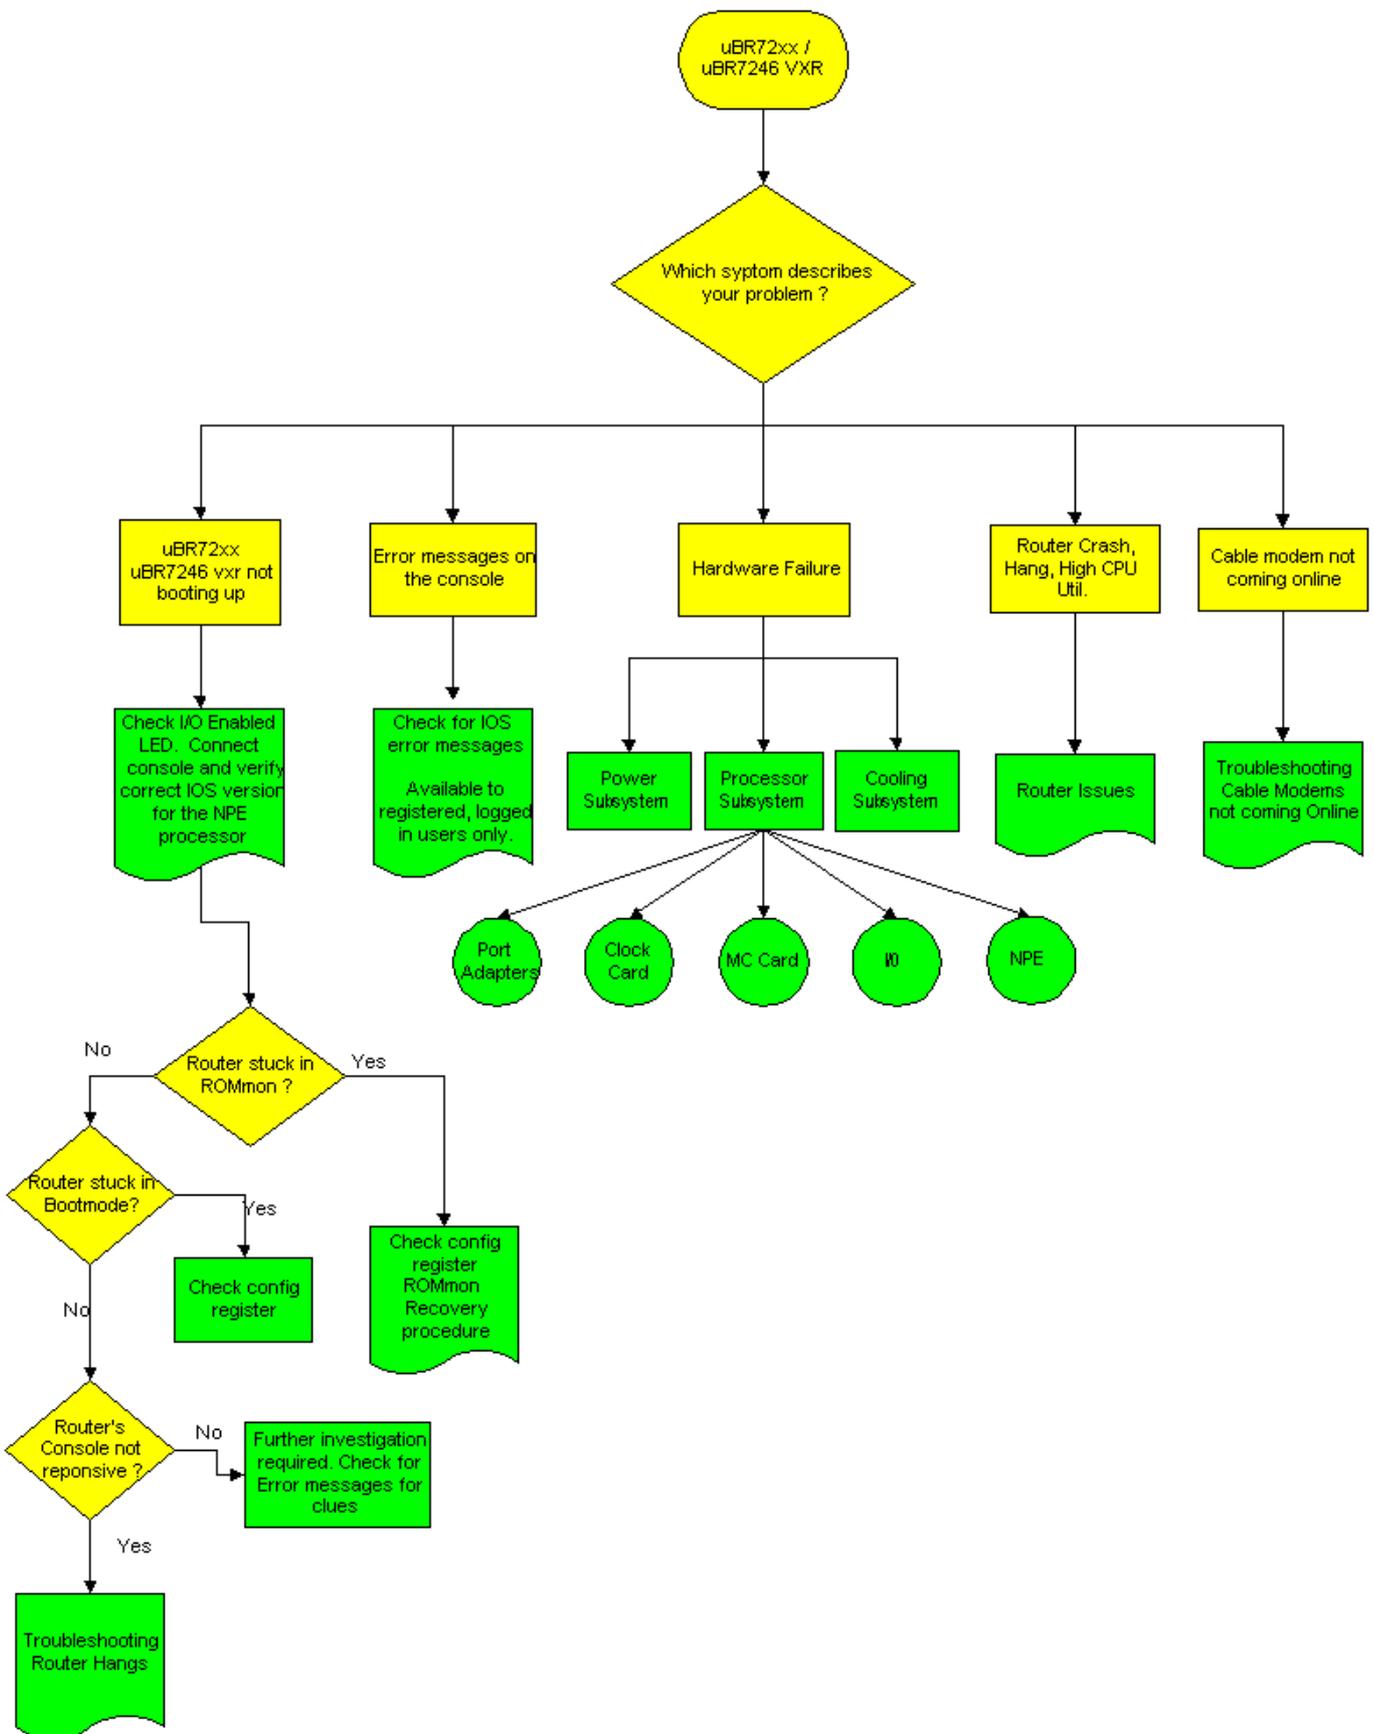
- [uBR72xx/uBR7246 VXR startet nicht](#)
- [Fehlermeldungen werden auf der Konsole angezeigt](#)
- [Hardwarefehler](#)
- [Router-Crash, Hang oder hohe CPU-Auslastung](#)
- [Kabelmodems werden nicht online bereitgestellt](#)

Alle grünen Symbole sind mit verschiedenen Abschnitten in diesem Dokument verknüpft, um dem Leser zu helfen, schnell in den richtigen Fehlerbehebungsbereich zu gelangen.
