Registrieren des Cisco Unified 9971 IP-Telefons für Cisco Unified Communications Manager Express

Dieses Dokument enthält Informationen zur Registrierung von IP-Telefonen der Serie 9900 bei Cisco Unified Communications Manager Express.

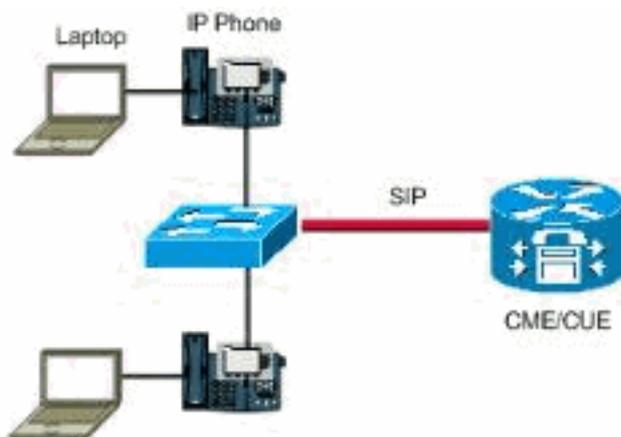
Netzwerkdiagramm

In diesem Dokument wird die folgende Netzwerkeinrichtung verwendet:
