Analoge E&M-Richtlinien zur Fehlerbehebung (Cisco IOS-Plattformen)

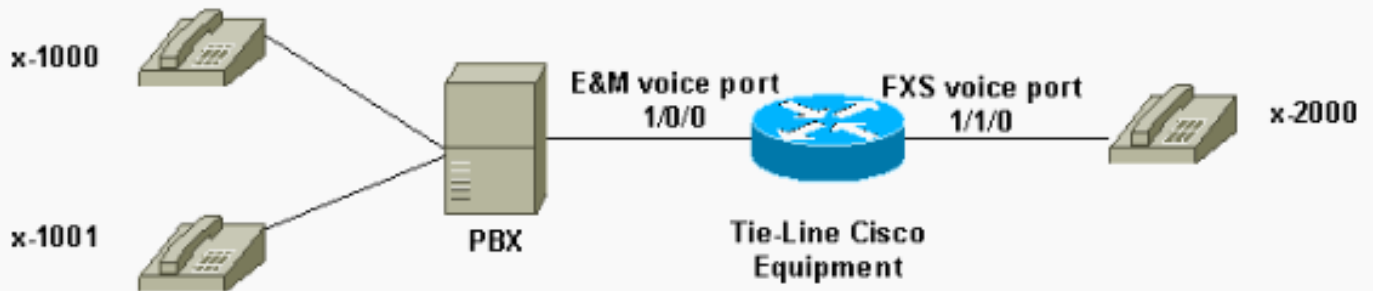
In diesem Schritt wird erläutert, wie sichergestellt wird, dass Signale bei aufgelegtem/abgenommenem Hörer zwischen dem PBX-System und dem Router/Gateway übertragen werden. Verwenden Sie dieses Diagramm als Referenzszenario für die Befehlsausgabe **show** und **debug**.

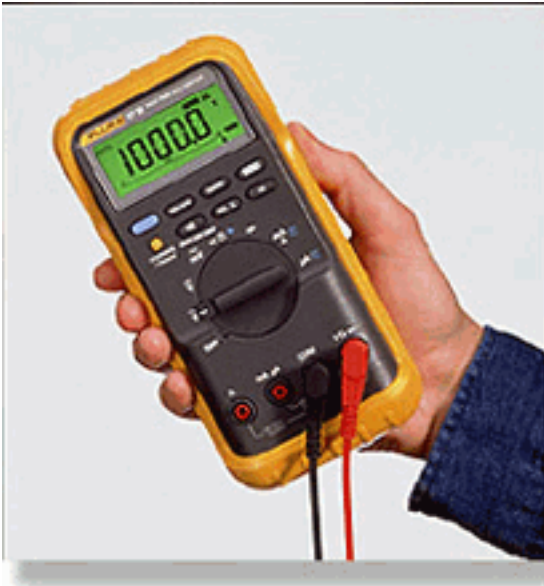
Das Digital Multimeter dient zum Messen der Gleichstrom-Schleifenspannung und der Netzspannung für den Klingelton an FXS-Ports, der Übertragung der E- oder M-Lead-Signalisierung, der Spannungen an E- oder M-Leads und der Gleichstromfestigkeit von E&M-Signalisierungskontakten. Dieses Bild zeigt ein typisches digitales Multimeter.

Obwohl nicht für jede Installation erforderlich, ist es manchmal notwendig, Testgeräte zu verwenden, um Probleme mit analogen E&M-Ports zu isolieren. Die nützlichste Ausrüstung ist ein Digitalmultimeter und ein Techniker's Line Test Set (manchmal auch als 'buttinski' oder 'butt set' bezeichnet). Dadurch können Signalisierungszustände und Spannungen gemessen und die Audiosignale überwacht werden.

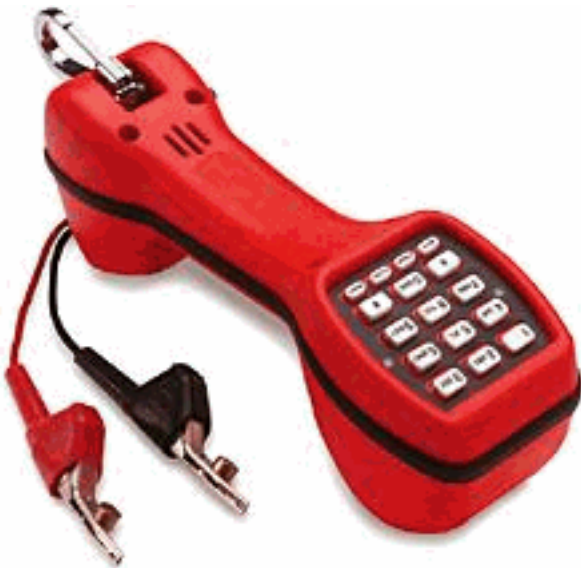
Der Leitungstest des Technikers wird häufig als 'Buttinski' oder 'Butt Set' bezeichnet. Im terminierenden Betriebsmodus verhält es sich wie ein normales Telefonhörer, wenn es an einen Loopstart-Trunk angeschlossen wird. Sie ermöglicht das Wählen von Telefonnummern auf der integrierten Tastatur. Beim Wechsel in den Überwachungsmodus (Bridging-Modus) stellt die Einheit den TX- oder RX-Audiopaaren des E&M-Ports eine hohe Impedanz zur Verfügung. Dadurch können die Audiosignale und -töne auf dem eingebauten Lautsprecher hörbar sein. So können Probleme mit unidirektionaler Audiowiedergabe, fehlerhafter Eingabe oder Übermittlung von Ziffern, Problemen mit der Tonverzerrung und -stufe sowie möglichen Lärm- und Echoquellen identifiziert werden. Dieses Bild zeigt einen typischen Techniker-Testsatz (Butt-Test).

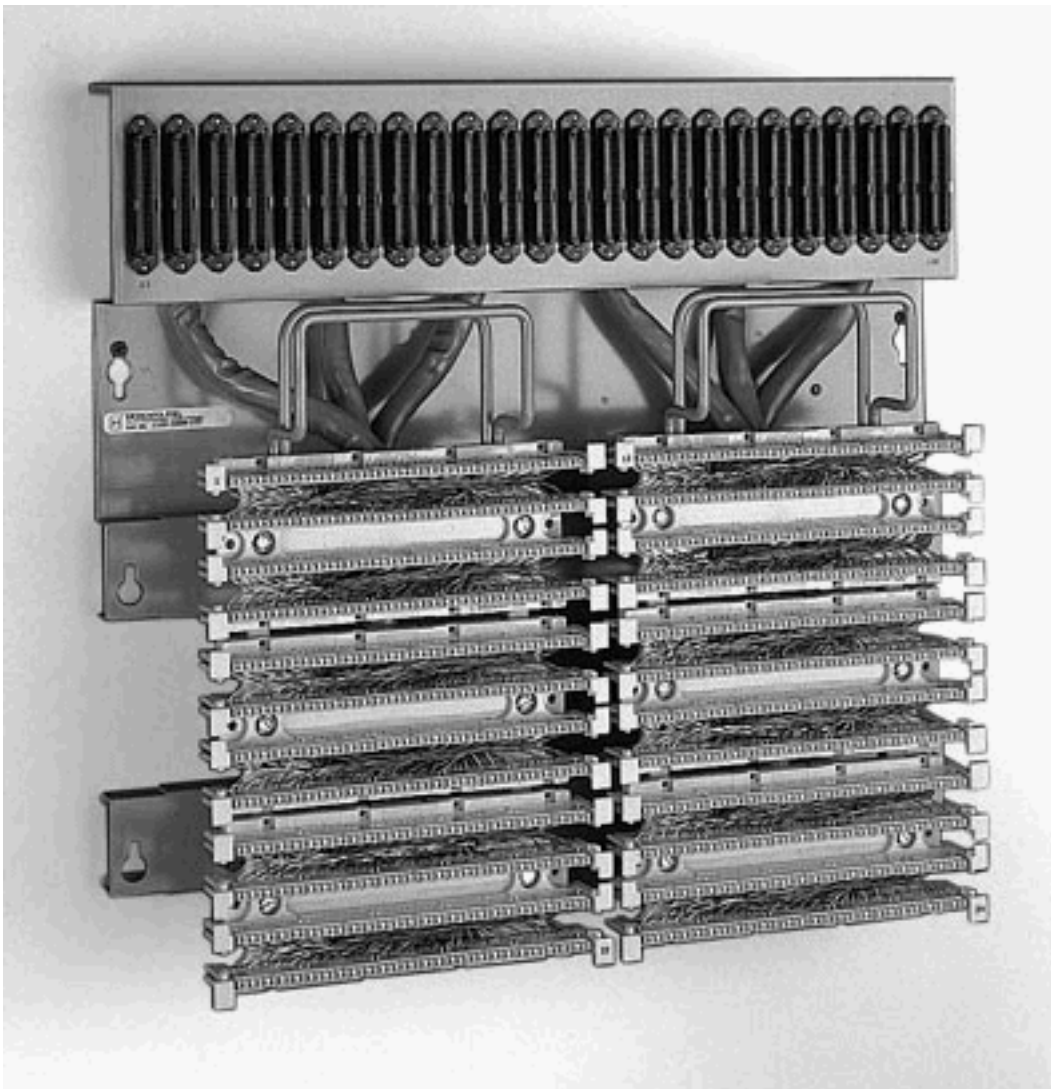
Die Mehrzahl der PBX-Systeme, die mit Peripheriegeräten verbunden sind, verwenden Kabel Distribution Frames (DFs). Mehrpaarenkabel werden vom PBX-Geräteraum zum Distribution Frame geführt, der dann mit den externen Geräten "jumpered" (überbrückt) wird. Diese DFs haben verschiedene Namen. Die gebräuchlichsten Begriffe sind 110 Block, 66 Block oder Krone Frame. Der DF ist in der Regel der Ort, an dem alle Verbindungen zwischen dem Sprach-Port des Routers und dem PBX-System hergestellt werden. Hier werden die meisten Verkabelungsfehler gemacht. Daher ist es der beste Ort, um Tests und Fehlerbehebung durchzuführen. Das Bild hier zeigt einen typischen '110' DF.
