# Troubleshooting de uBR Cable Modems que no funcionan

## [Introducción](#)

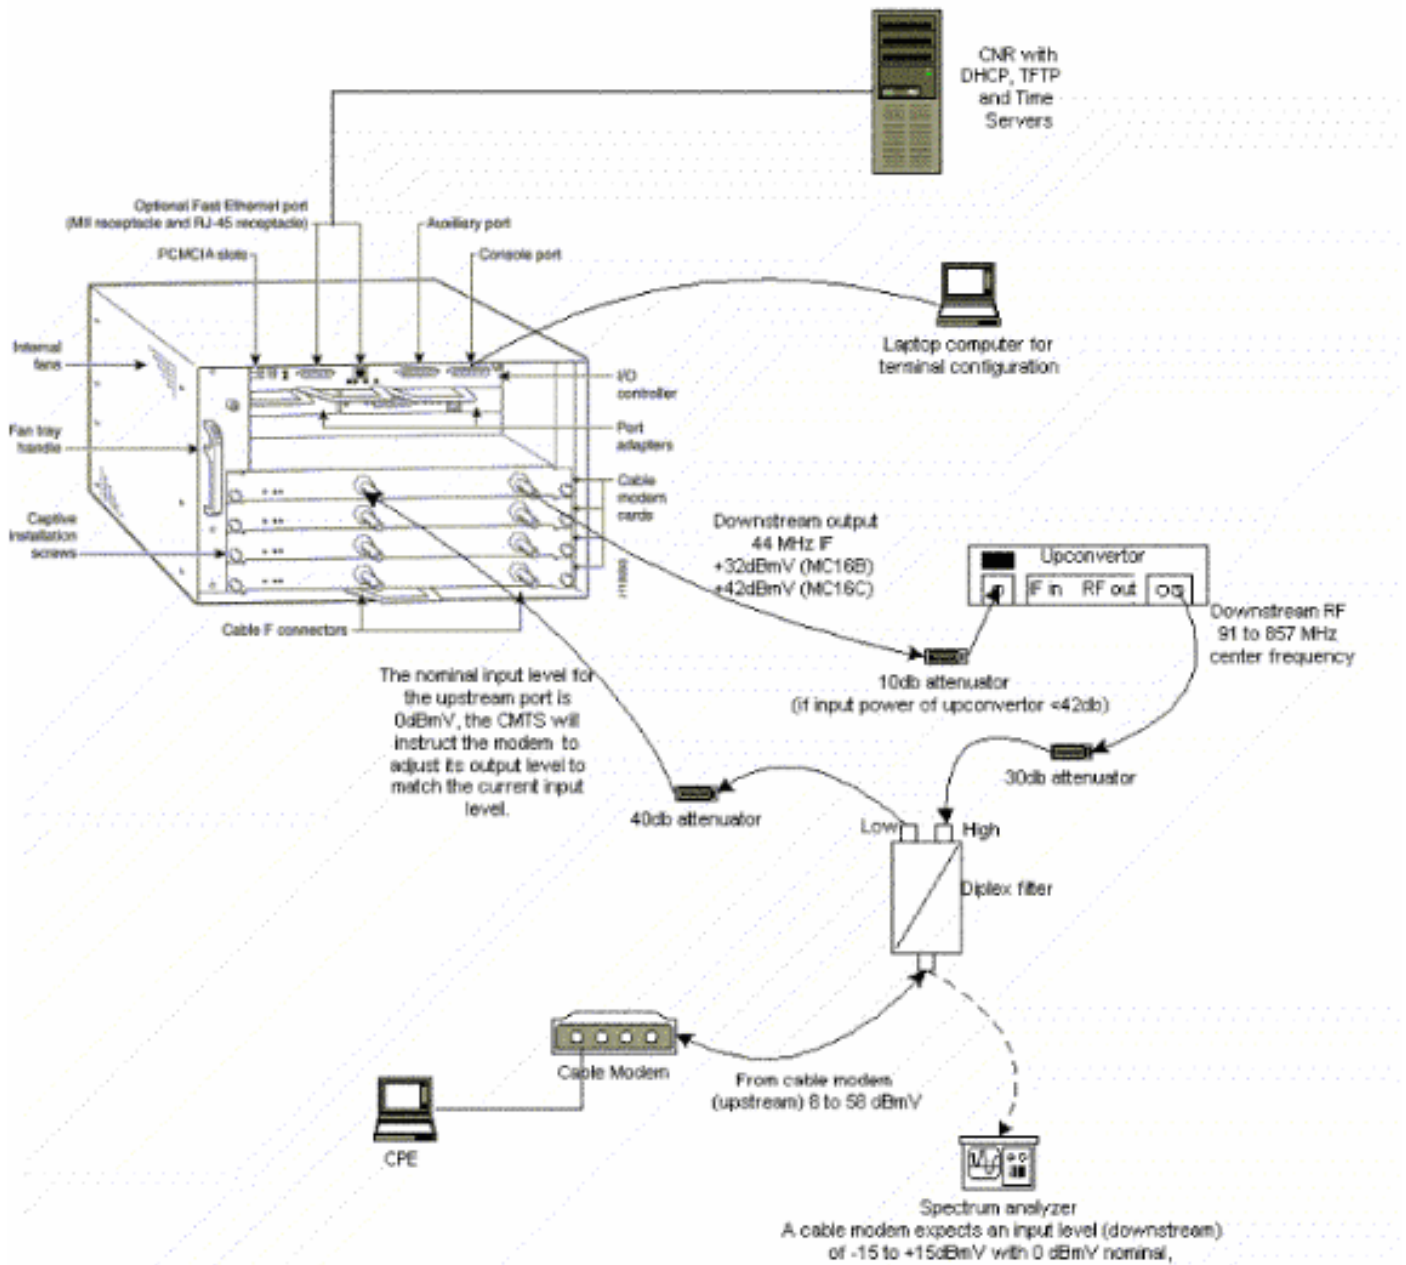
**Nota:** Antes de comenzar a solucionar cualquier problema, es importante observar el estado de todos los cablemódems para ver si este estado se aplica o no a todos los módems o sólo a unos pocos, y si se trata de una red nueva o existente. Si se trata de una red existente, busque algún cambio reciente. En la mayor parte de este documento se presupone que el problema afecta a todos los cablemódems y se aplica la siguiente topología de laboratorio:

La configuración anterior puede ser utilizada para solucionar problemas y descartar problemas de RF, dado que esta configuración excluye señales de TV por cable.

**Nota:** El uBR7100 tiene un convertidor ascendente integrado, por lo que no se requiere un convertidor ascendente externo. Si desea más información, consulte la sección Configuración del convertidor elevador integrado.
