# Resolución de problemas de ACI Fabric Discovery - Configuración inicial del fabric

Este documento describe los pasos para comprender y resolver problemas del proceso inicial de detección del fabric, incluidos ejemplos de situaciones problemáticas.

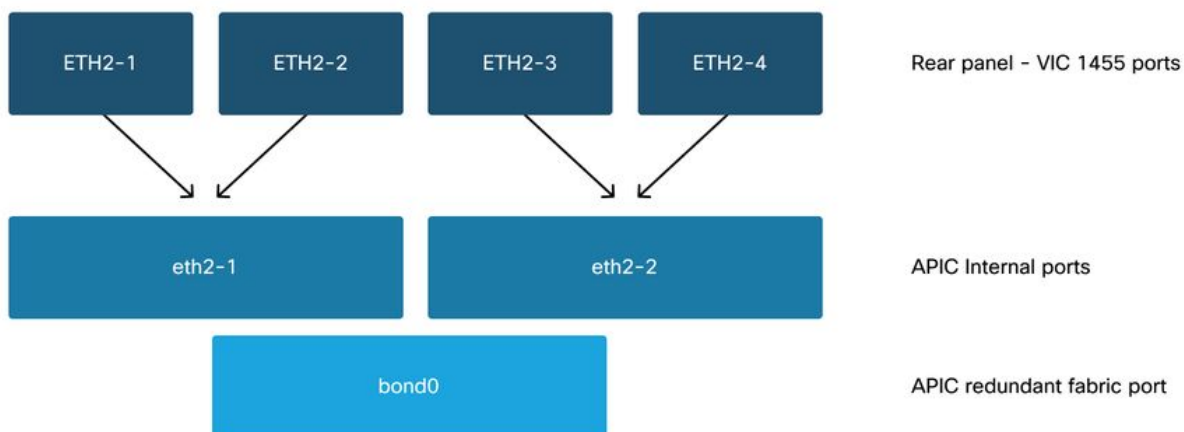
### Puertos VIC 1455: puerto de fabric redundante APIC

Para mayor comprensión, a continuación se muestra una representación de la asignación de puertos VIC a enlace APIC.
