¿Cómo actualizo y desactualizo los terminales de Cisco registrados en la nube en el SO de la sala?

Introducción

Este documento describe el proceso de actualización y degradación de los terminales registrados en la nube y analiza dos casos perimetrales:

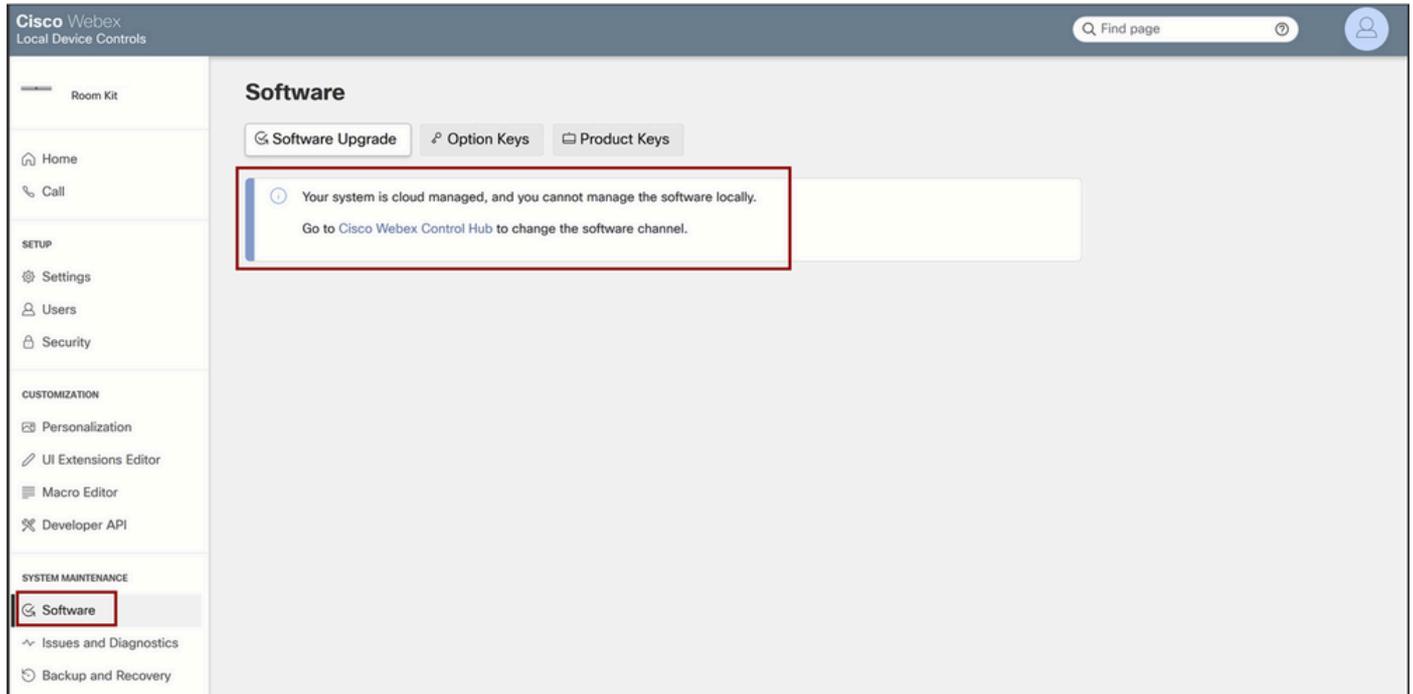
Un terminal registrado en la nube no se puede gestionar localmente y se le puede cargar software manualmente mediante la GUI del terminal. Al navegar a la pestaña Software en la sección Mantenimiento del sistema en la GUI de un terminal registrado en la nube, se muestra:

"Su sistema está gestionado en la nube y no puede gestionar el software localmente. Vaya a Cisco Webex Control Hub para cambiar el canal del software."

Sección de software de controles de dispositivos locales para un terminal registrado en la nube

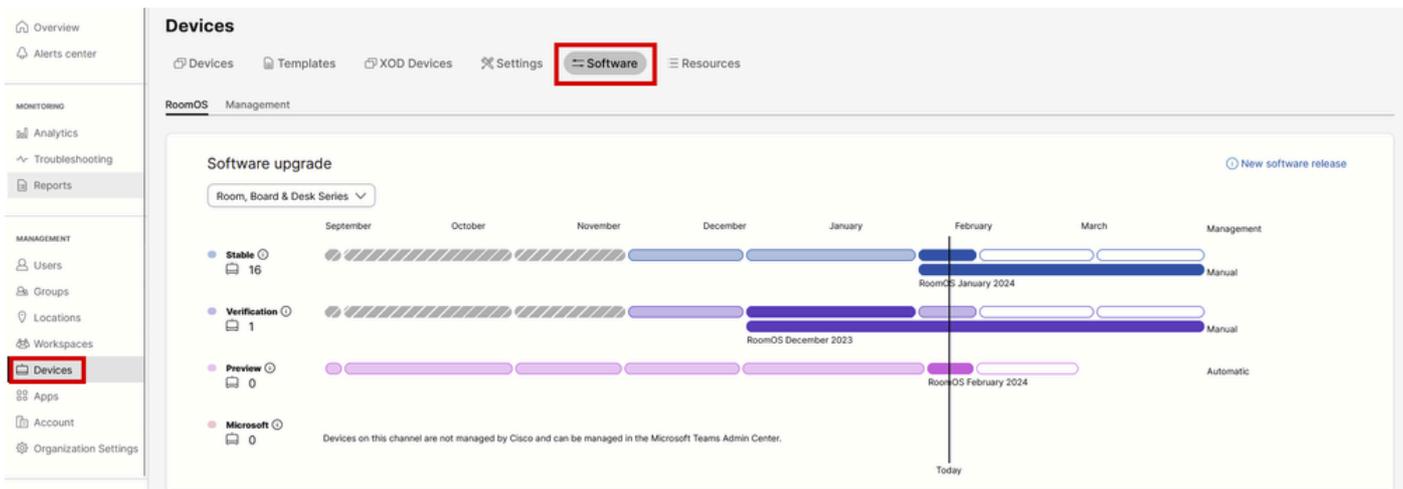
Para mover un canal de software a una versión anterior del sistema operativo, vaya a la pestaña Dispositivos en la sección Administración. A continuación, seleccione la ficha Software:

Sección Software del dispositivo en el concentrador de control

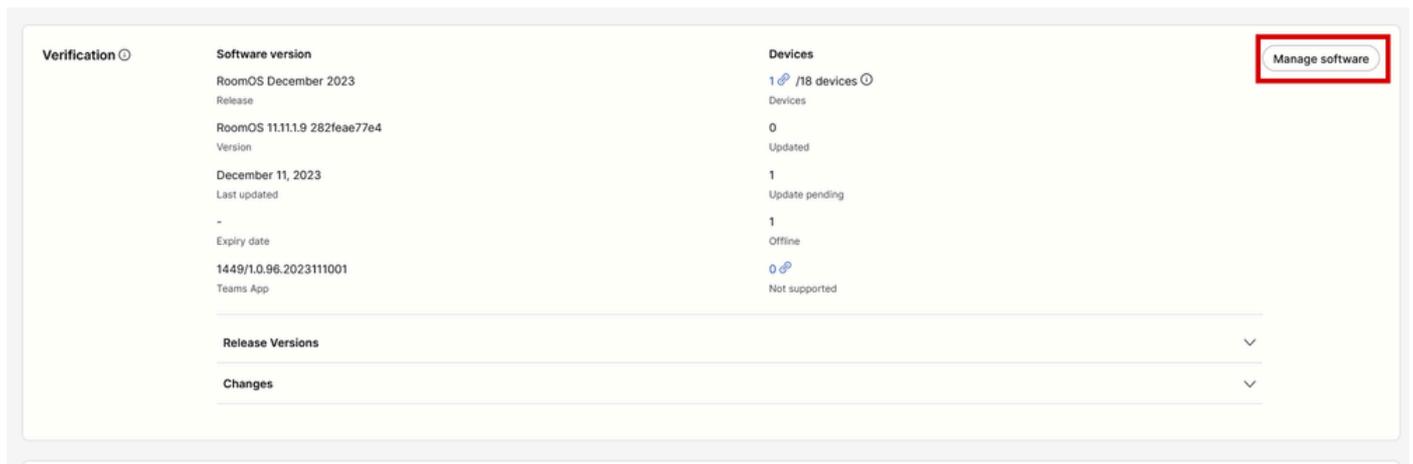
A continuación, desplácese hacia abajo y elija la opción Manage Software junto a su canal de verificación:

The screenshot shows the 'Verification' channel page in the Microsoft Teams admin center. The page is divided into two main sections: 'Software version' and 'Devices'. The 'Software version' section includes details such as 'RoomOS December 2023 Release', 'RoomOS 11.11.1.9 282feae77e4 Version', 'December 11, 2023 Last updated', and '1449/1.0.96.2023111001 Teams App'. The 'Devices' section shows '1 /18 devices', '0 Updated', '1 Update pending', and '1 Offline'. A red box highlights the 'Manage software' button in the top right corner. Below the main content, there are expandable sections for 'Release Versions' and 'Changes'.

Canal de software de verificación en el centro de control

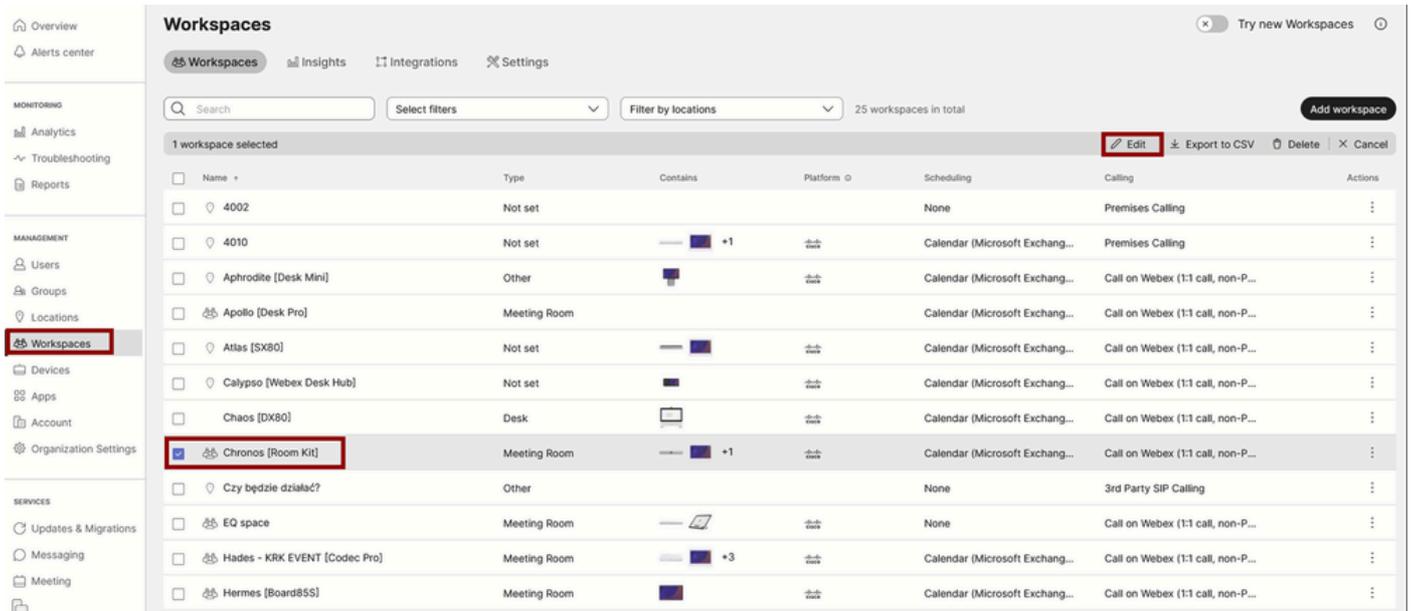
Una vez realizado esto, navegue hasta Workspace y seleccione el espacio de trabajo al que pertenece el dispositivo. A continuación, haga clic en Editar:

Sección Espacios de trabajo de Control Hub

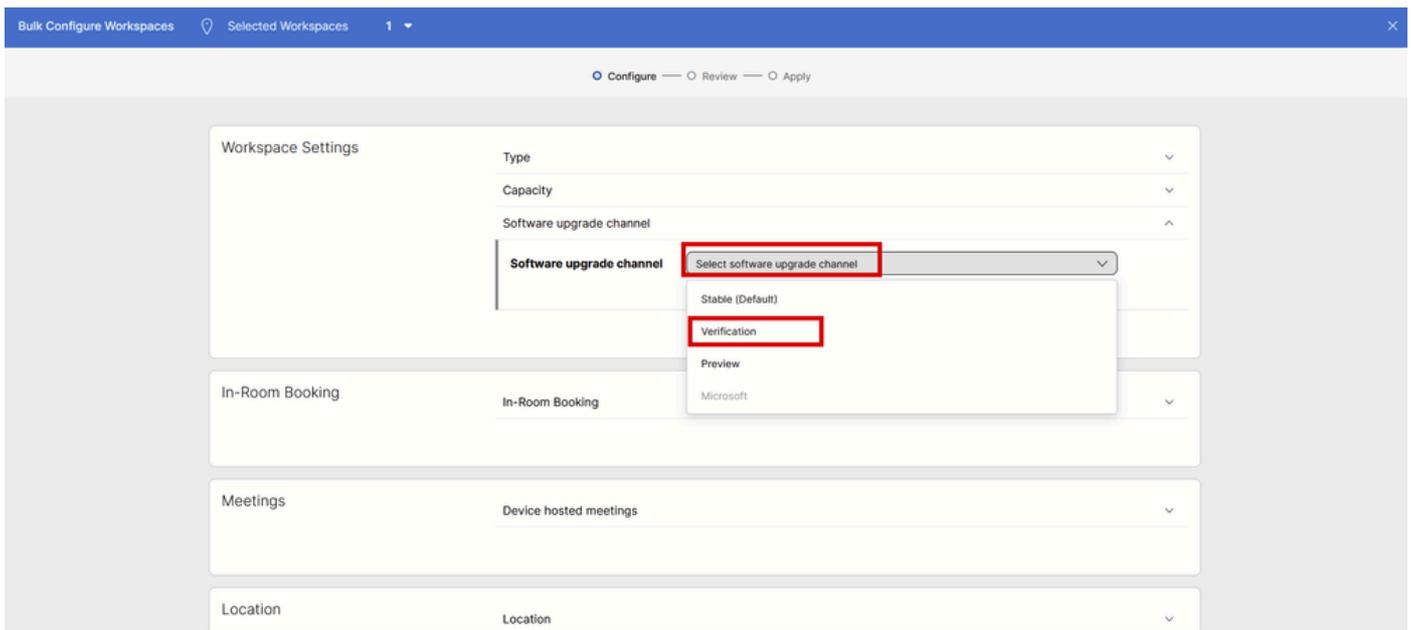
En la ventana que se abre, haga clic en Select Software Upgrade Channel y elija Verification Channel.

Sección Asistente para configuración masiva de espacios de trabajo: Configurar

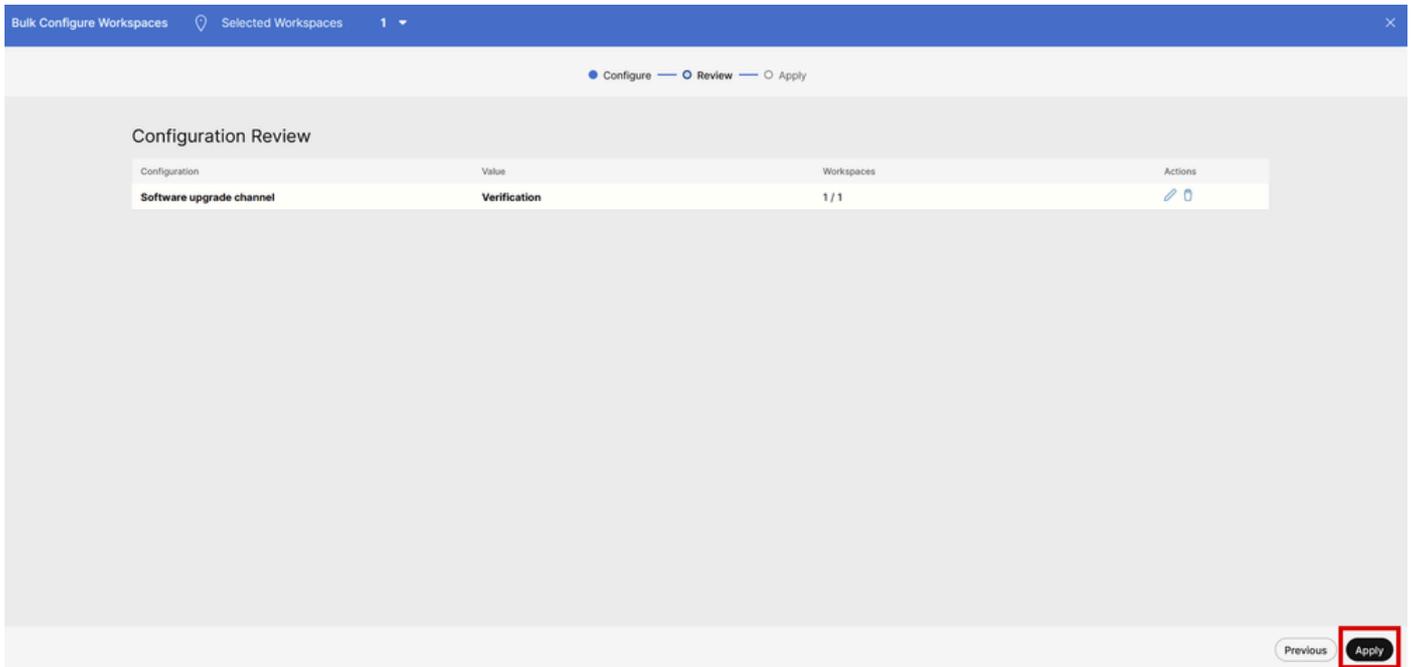
A continuación, haga clic en Next en la parte inferior de la pantalla y en Apply en el informe Configuration Preview:

Asistente para configuración masiva de espacios de trabajo: sección Revisar

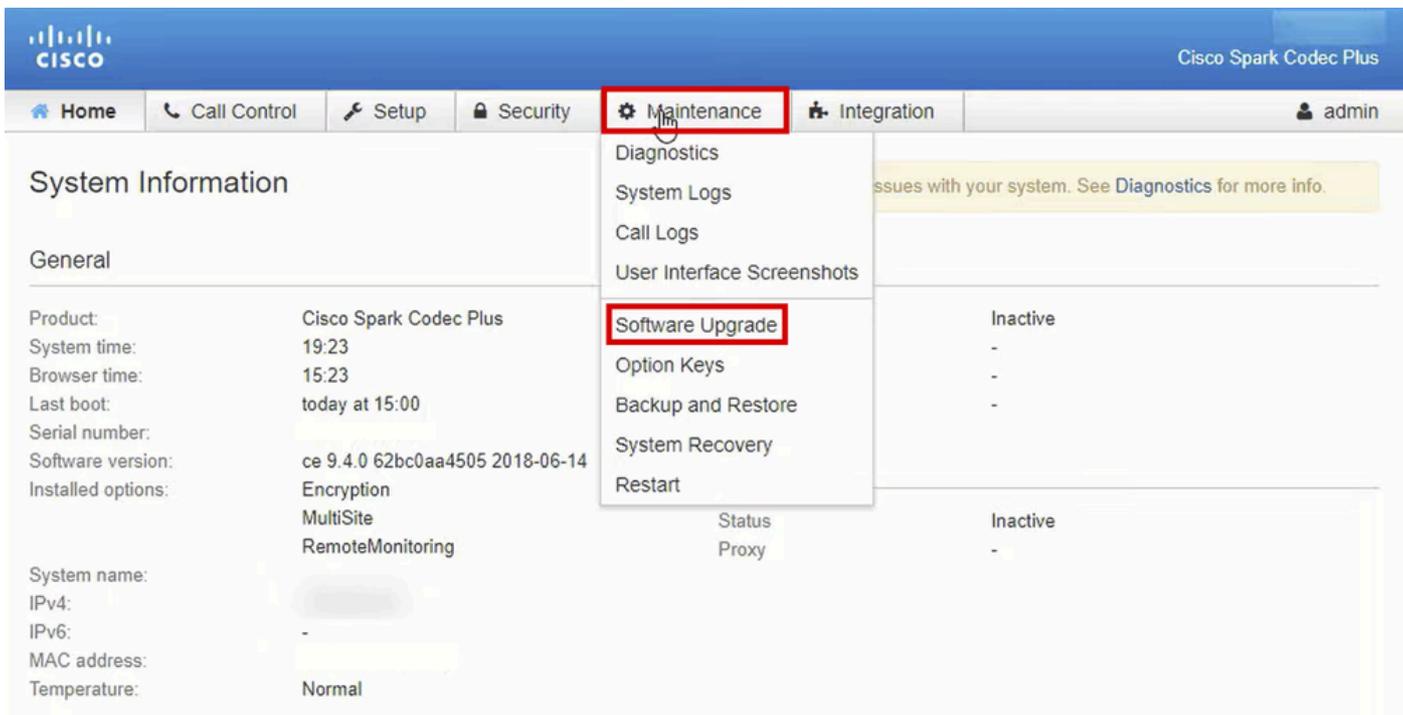
Para realizar una actualización manual, vaya a la pestaña Mantenimiento y haga clic en Actualización de software:

Sección principal de la GUI de un terminal en la versión CE 9.4 OS

Consejo: El punto final utilizado para el ejemplo anterior está en la versión 9.4 del sistema operativo CE. En función de la versión del sistema operativo en la que se encuentre el terminal, la navegación por el menú y el nombre de los elementos de la GUI serán diferentes.

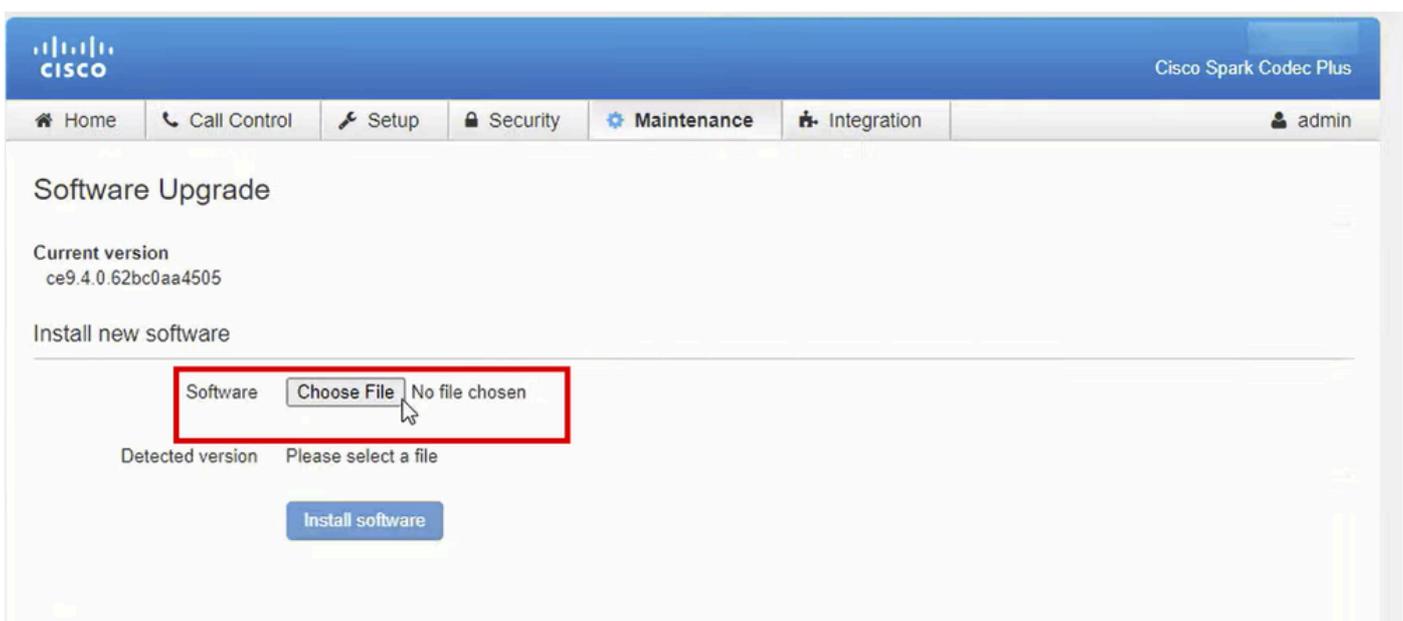
Una vez que acceda a la sección de actualización de software, localice la opción de actualizar el terminal seleccionando un archivo de software localmente en el equipo y cargándolo. En esta etapa, descargue el paquete de instalación de software de software.cisco.com. Cargue el archivo y haga clic en Instalar software:

Sección Actualización de software de la GUI de un terminal en la versión CE 9.4 OS

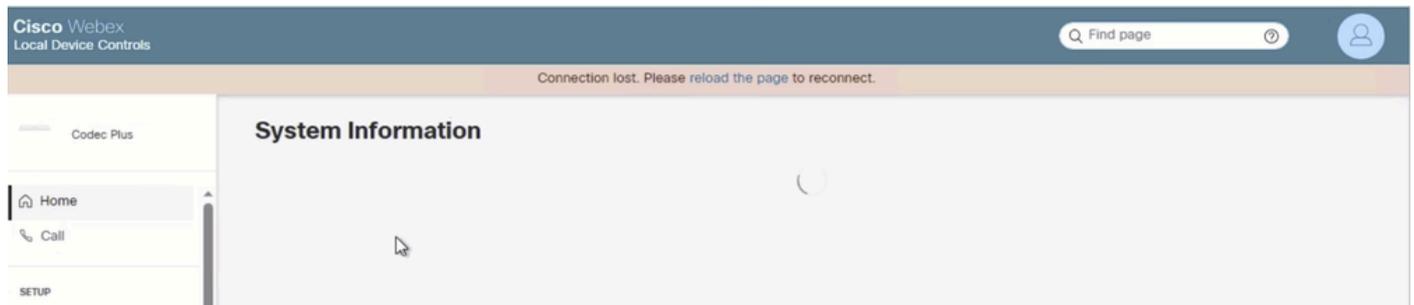
Existe la posibilidad de que el dispositivo sea sondeable, pero cuando llega a la GUI del dispositivo, no puede navegar a través del menú y ver este mensaje:

"Conexión perdida. Vuelva a cargar la página para volver a conectarse."

Banner de conexión perdida en la GUI del terminal

En este escenario, es útil verificar una vez más la configuración de red del dispositivo. La configuración de proxy establecida en el entorno del dispositivo puede afectar y bloquear el acceso de HTTP al dispositivo.

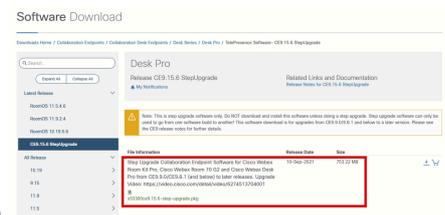
- Desplácese hasta el software Desk Pro. Puede utilizar este enlace para acceder directamente a él: [Descarga de software: Desk Pro](#)
- Localice el StepUpgrade CE9.15.6.
- Descargue el paquete que contiene la actualización paso a paso que se muestra en la siguiente imagen.

Paquete de software StepUpgrade de Desk Pro CE9.15.6
