Guía de resolución de problemas de hardware de TelePresence MCU

Introducción

En este documento se describen los procedimientos que se utilizan para solucionar problemas de los productos de la unidad de control multipunto (MCU) de Cisco TelePresence. El documento está escrito para administradores de sistemas de vídeo y para partners de Cisco cuyos clientes sean administradores de sistemas de vídeo.

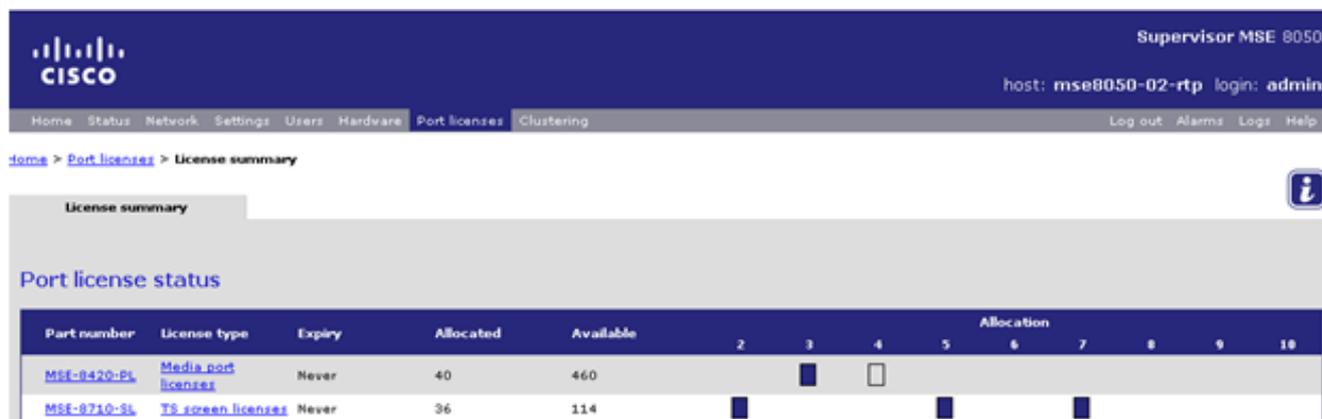
Para verificar que las licencias de puerto están asignadas a la MCU, vaya a la sección Administración de licencias de puerto del blade Supervisor. Esta es una imagen que muestra la asignación de la licencia de puerto del blade Supervisor MSE 8050:

En la imagen, el bloque vacío debajo de **Slot 4** muestra que hay un blade en este slot sin licencias de puerto asignadas. Este blade no puede realizar llamadas, por lo que la prueba de loopback descrita en el paso 3 habría fallado en este blade. Los bloques azules bajo **Slots 2, 3, 5, y 7** muestran que esas ranuras tienen una asignación completa de licencias de puerto. Si una ranura muestra un símbolo de advertencia, significa que no hay ningún servidor blade en la ranura. Un bloque medio azul indica que el blade tiene algunas licencias de puerto asignadas, pero no que se encuentra a plena capacidad. Un blade como este no puede conectar el número total de puertos anunciados hasta que no tenga más licencias asignadas.

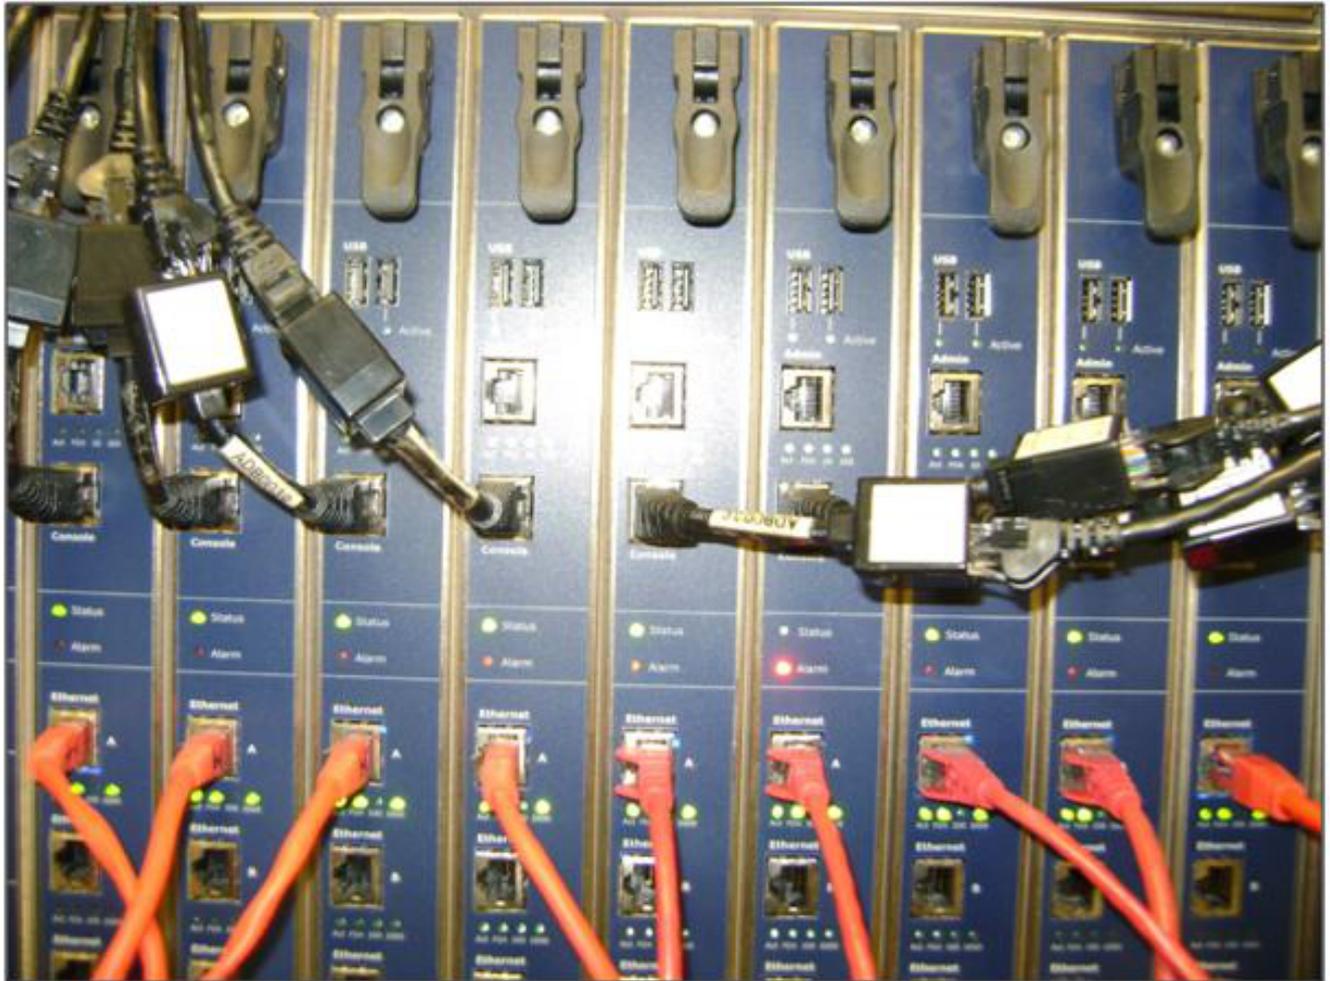
En esta imagen se muestran ocho blades MCU MSE serie 8510 arrancados correctamente y uno que aún se está arrancando o no se puede arrancar correctamente:

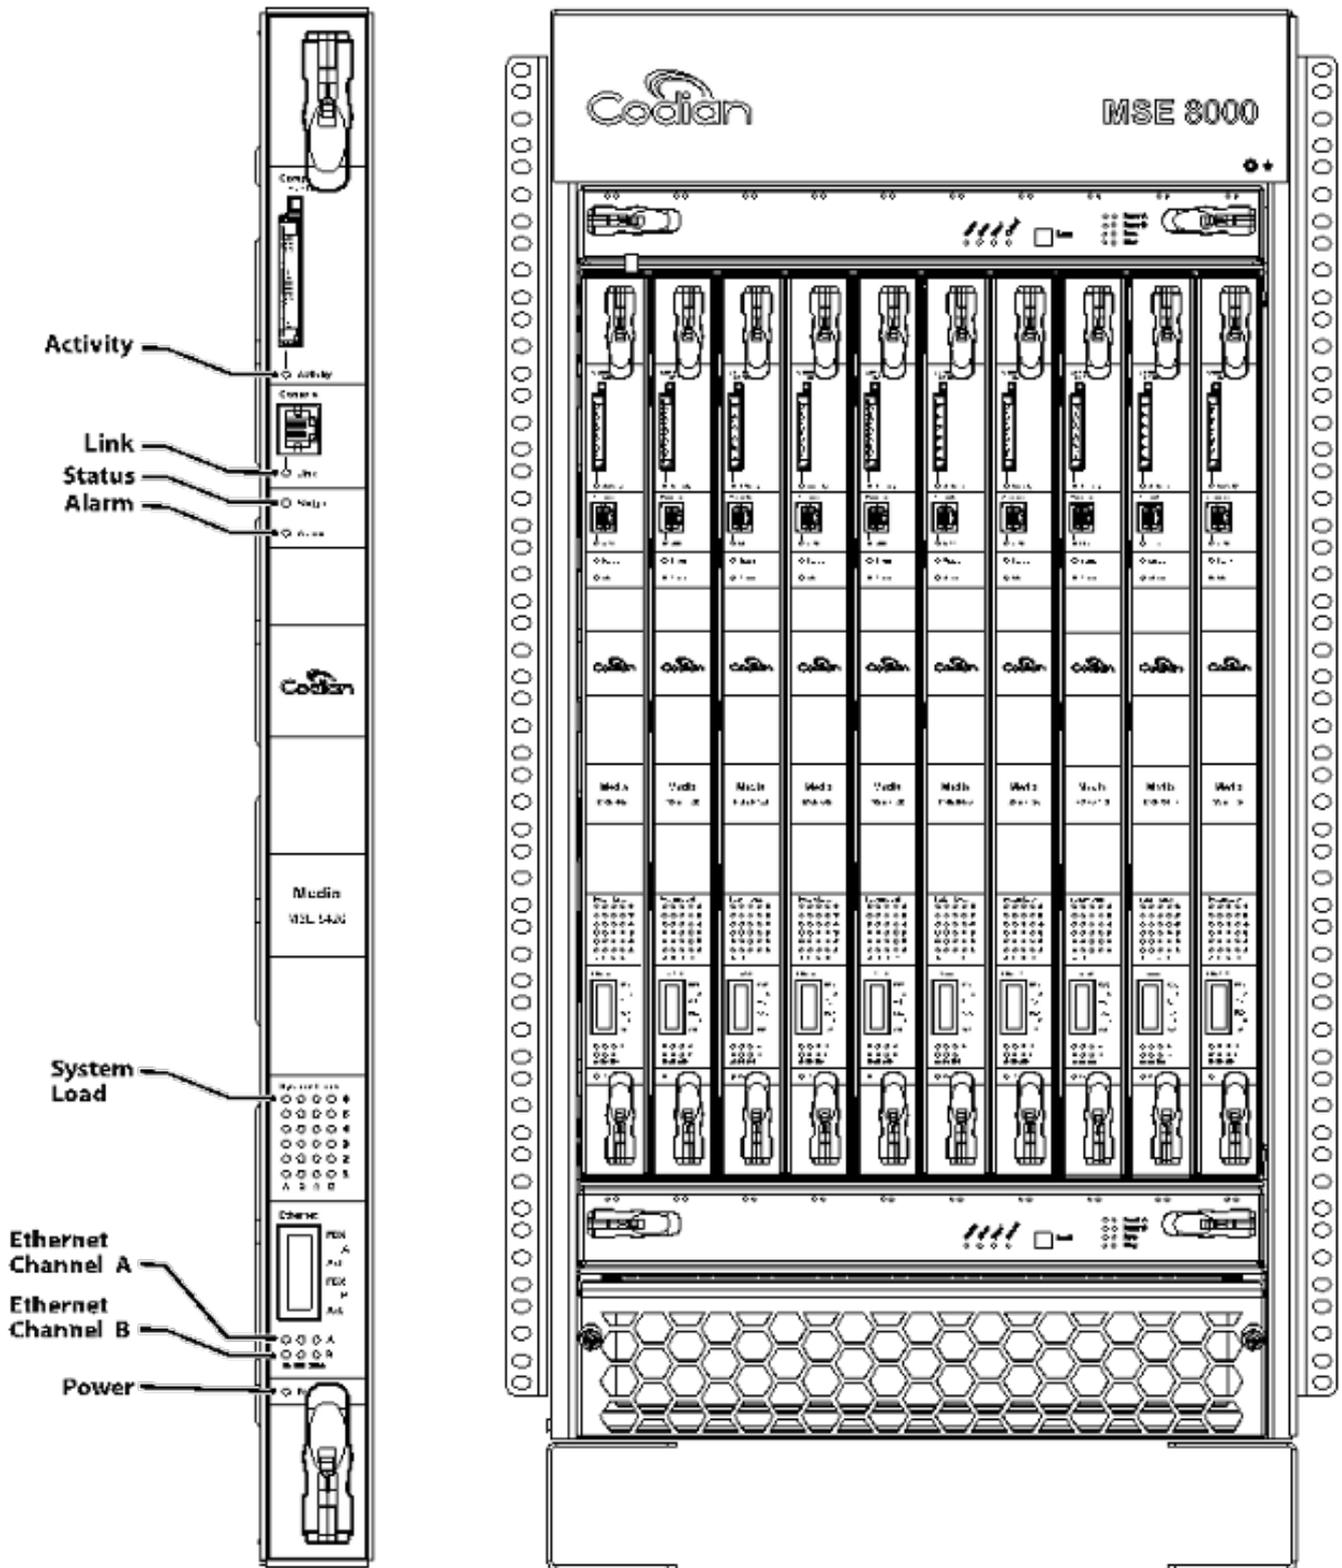
Esta imagen muestra el chasis completo de la serie MSE 8000:

Nota de la imagen anterior:

- Las bandejas de ventilador superior e inferior
- Los blades insertados
- El primer plano de un servidor blade individual
- El rack se monta

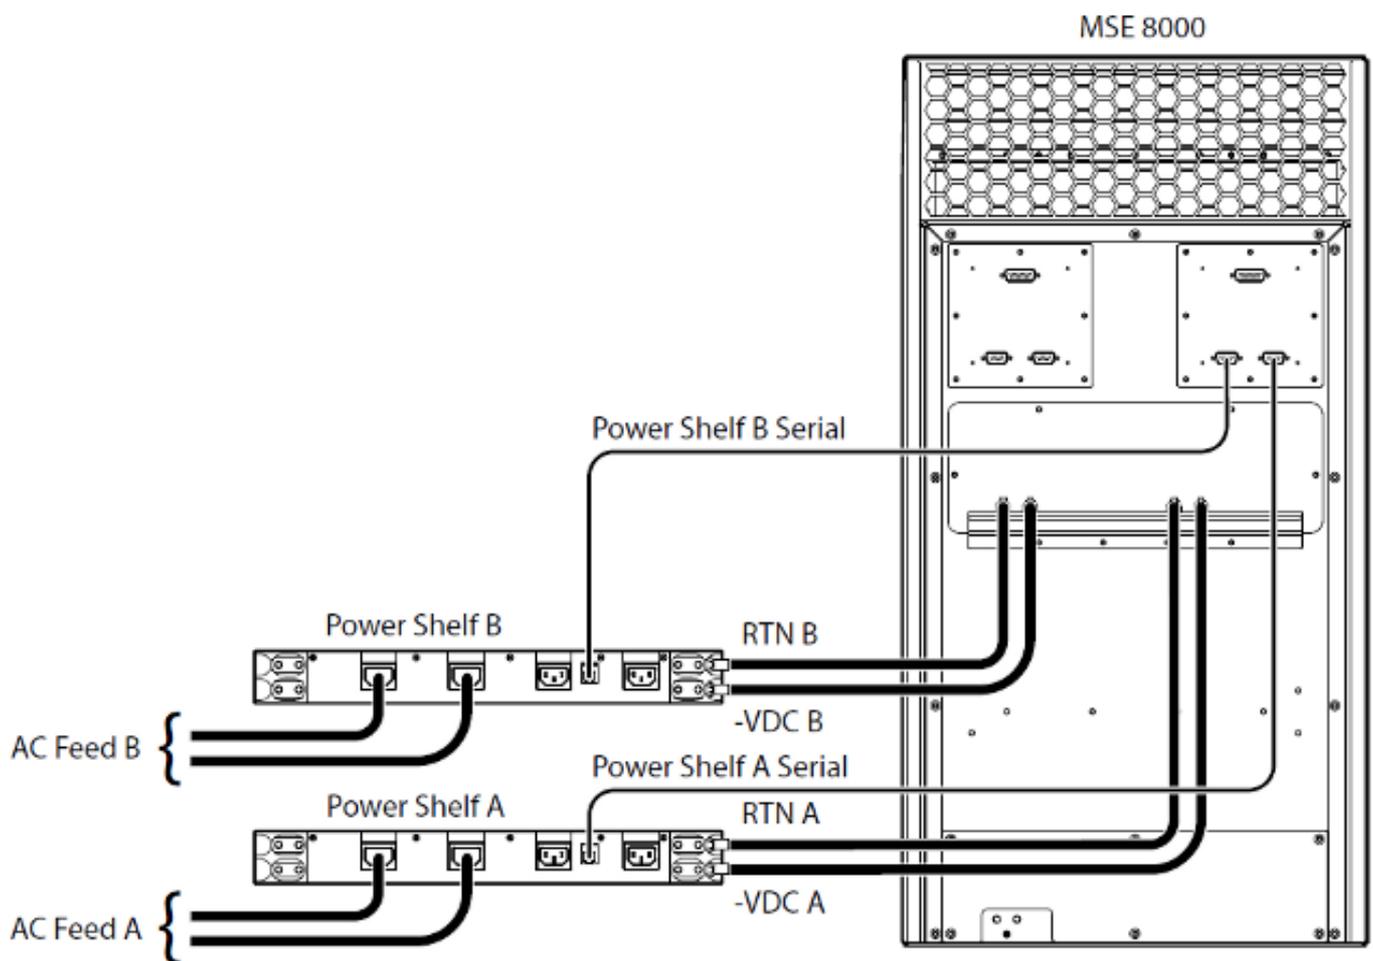
Esta imagen muestra el estante de alimentación de CC de la serie MSE 8000:

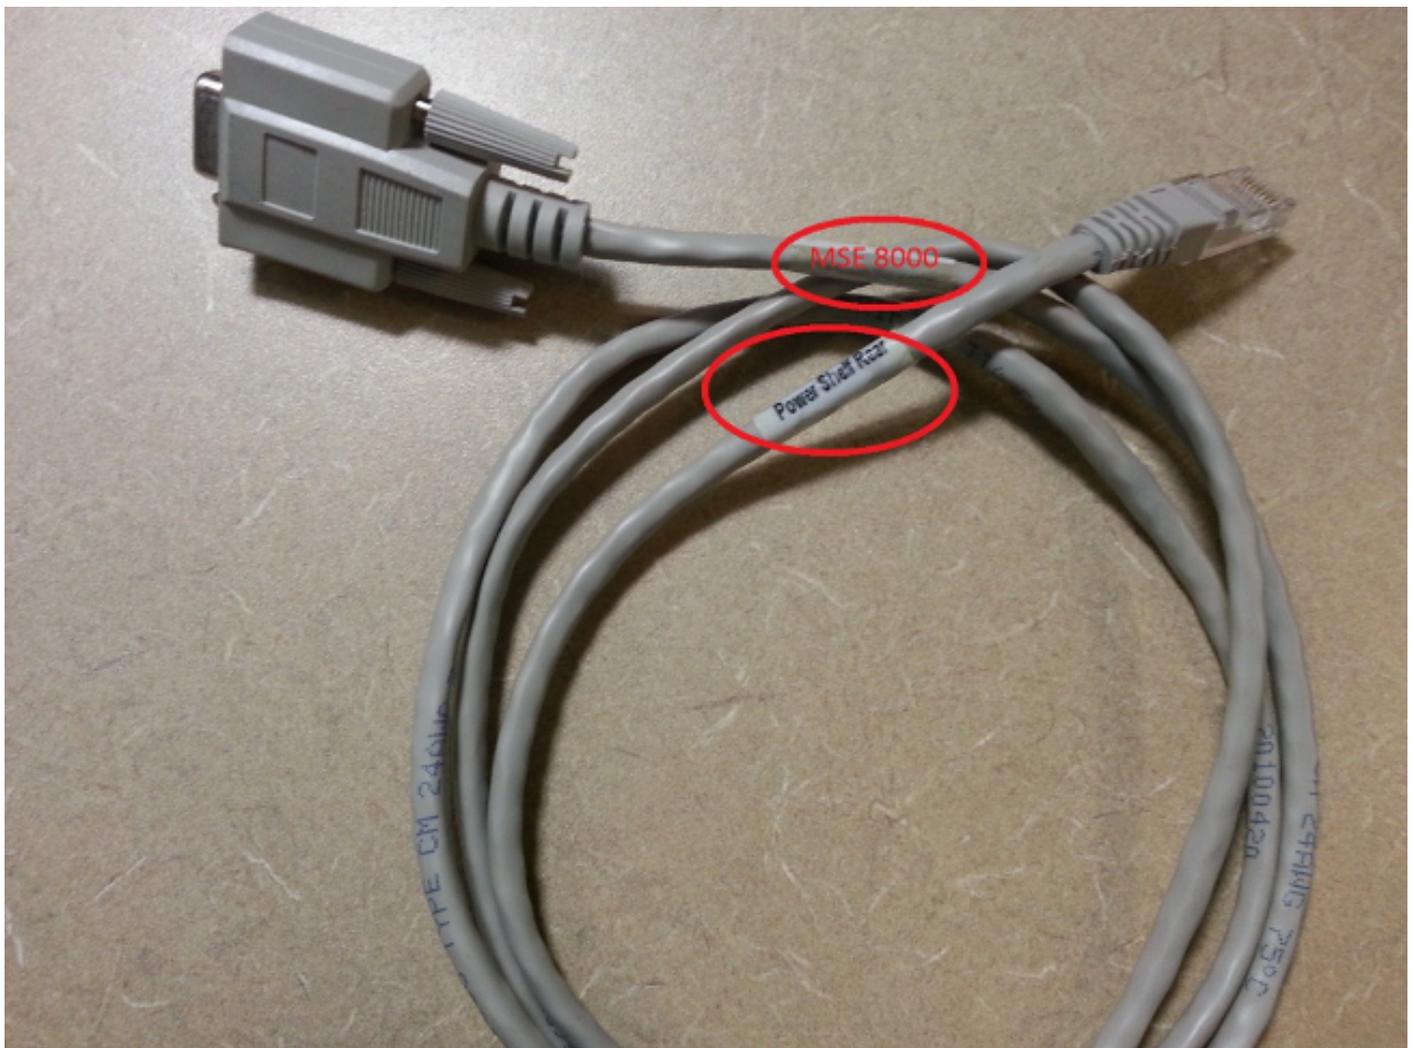
Compruebe el cable de supervisión de la bandeja de alimentación que va desde la parte posterior de la bandeja de alimentación hasta el chasis. Se trata de un cable especial que se utiliza para el control de la estantería de alimentación. Tenga cuidado al comprobar el cable, ya que se puede confundir fácilmente con un cable de consola DB9-RJ45 normal. El cable de supervisión de la estantería de alimentación tiene una etiqueta adhesiva que dice **Power Shelf Back**:

Hay dos pares de conectores situados en la parte posterior del chasis de la serie MSE 8000: el par de la izquierda tiene la etiqueta **Slot 10** y el de la derecha, **Slot 1**. Asegúrese de que los cables de supervisión estén conectados a la **ranura 1**, que son los conectores que representan la ranura del supervisor de la serie MSE 8050.
