Reemplace la tarjeta serie ML para Cisco ONS 15454

Este documento describe el procedimiento para sustituir una tarjeta Cisco Multi-Layer (ML) Series para la plataforma ONS 15454.

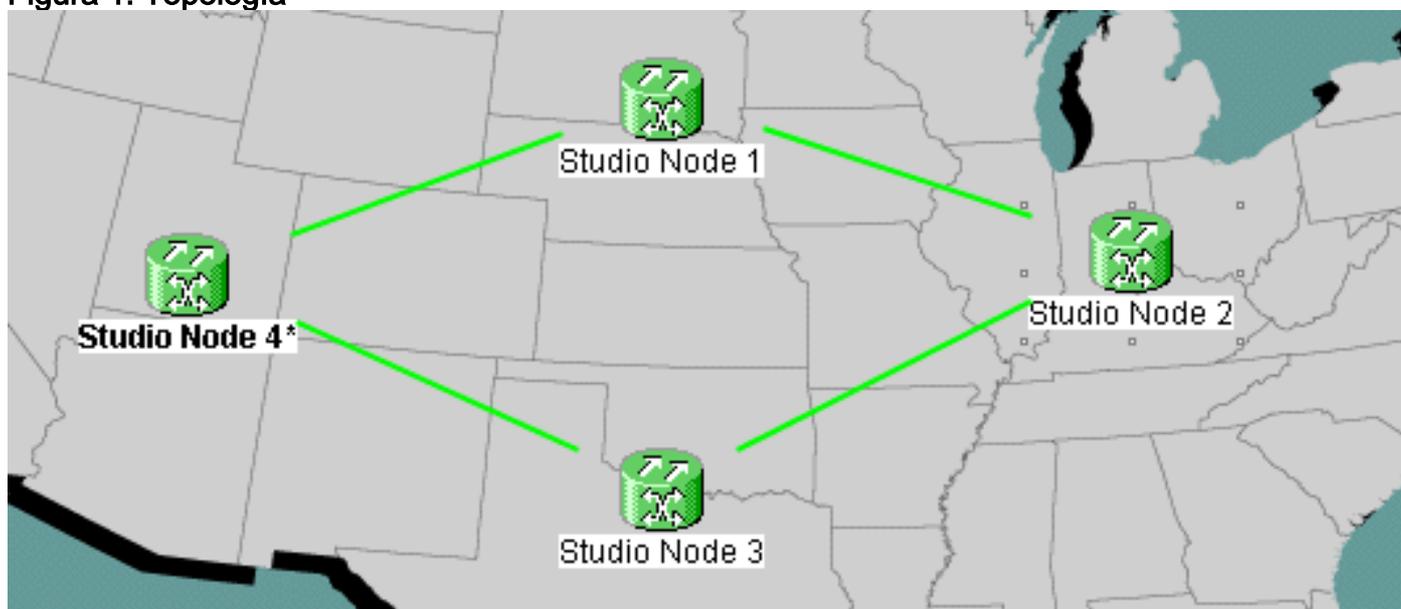
Figura 1: Topología

Este documento utiliza una configuración de laboratorio con cuatro nodos ONS 15454, a saber, nodo Studio 1, nodo Studio 2, nodo Studio 3 y nodo Studio 4 (consulte la [Figura 1](#)). Estos cuatro nodos forman un anillo conmutado de ruta unidireccional (UPSR) OC48.
