Solución de problemas de errores de tasa de error de bits en links SONET

Este documento explica las verificaciones de paridad entrelazada de bits (BIP-8) en tramas que transmite un paquete a través de la interfaz del router SONET (POS).

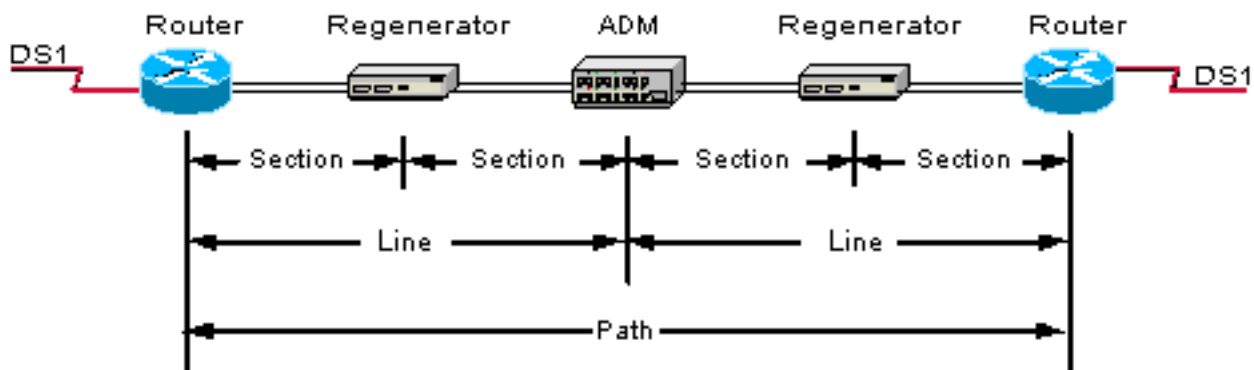
Este diagrama ilustra una red SONET típica:

Cuando se conectan dos interfaces POS de router de punto a punto, en un enlace de multiplexación por división de longitud de onda densa (DWDM) sin equipo SONET intermedio o jerarquía digital síncrona (SDH), los tres mecanismos BIP supervisan el mismo segmento y normalmente detectan los mismos errores. Sin embargo, en esta configuración, B2 debe proporcionar el recuento de errores de bit más preciso.

Un incremento en los errores B1 y B2, sin incremento en los errores B3, es estadísticamente improbable. Esta condición ocurre solamente si los errores afectan partes de la trama que el byte B3 no monitorea. Recuerde que el byte B3 cubre la sección tara de trayectoria y carga útil.

Un incremento en los errores B3 indica una porción de SPE o carga dañada. La sobrecarga de trayectoria no cambia hasta que un PTE remoto termina la trama SONET. Los ADM y los regeneradores no terminan la sobrecarga de trayectoria y no deben informar errores B3. Por lo tanto, una condición en la que los errores B3 aumentan sólo indica que la interfaz del router local o remoto corrompe la sobrecarga de la trayectoria o la carga útil.
