# Actualización del firmware de la infraestructura y del servidor en modo administrado de Intersight

## Introducción

Este documento describe el proceso para realizar actualizaciones de firmware en todos los componentes de fabric en un dominio Cisco UCS. Esto incluye los dos Fabric Interconnects (FI), los módulos de E/S (IOM) y los servidores blade a través del modo gestionado de interconexión (IMM).

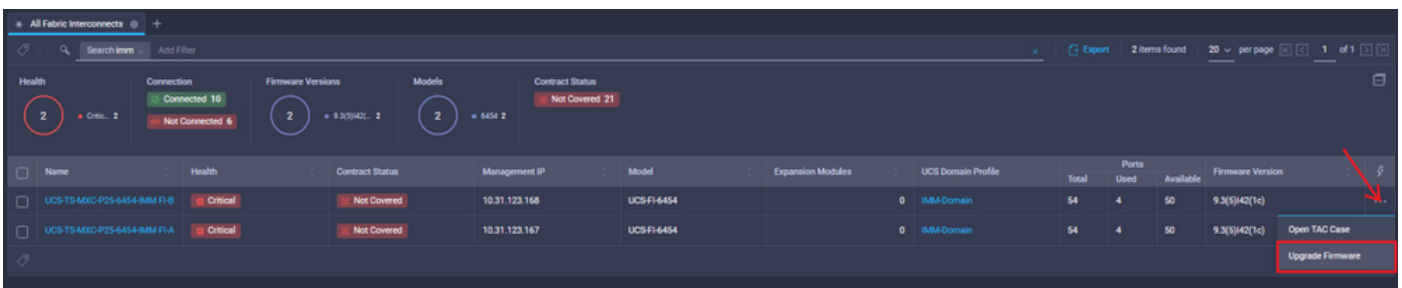
Para comenzar con la actualización del firmware de la infraestructura, puede elegir cualquiera de las dos FI y hacer clic en **Upgrade firmware**.

Name	Health	Contract Status	Management IP	Model	Expansion Modules	UCS Domain Profile	Total	Ports Used	Available	Firmware Version	
UCS-TS-MXC-P25-6454-BMM-F1-B	Critical	Not Covered	10.31.123.168	UCS-FI-6454		0 BMM-Domain	54	4	50	9.3(5)42(1c)	Upgrade Firmware
UCS-TS-MXC-P25-6454-BMM-F1-A	Critical	Not Covered	10.31.123.167	UCS-FI-6454		0 BMM-Domain	54	4	50	9.3(5)42(1c)	Upgrade Firmware

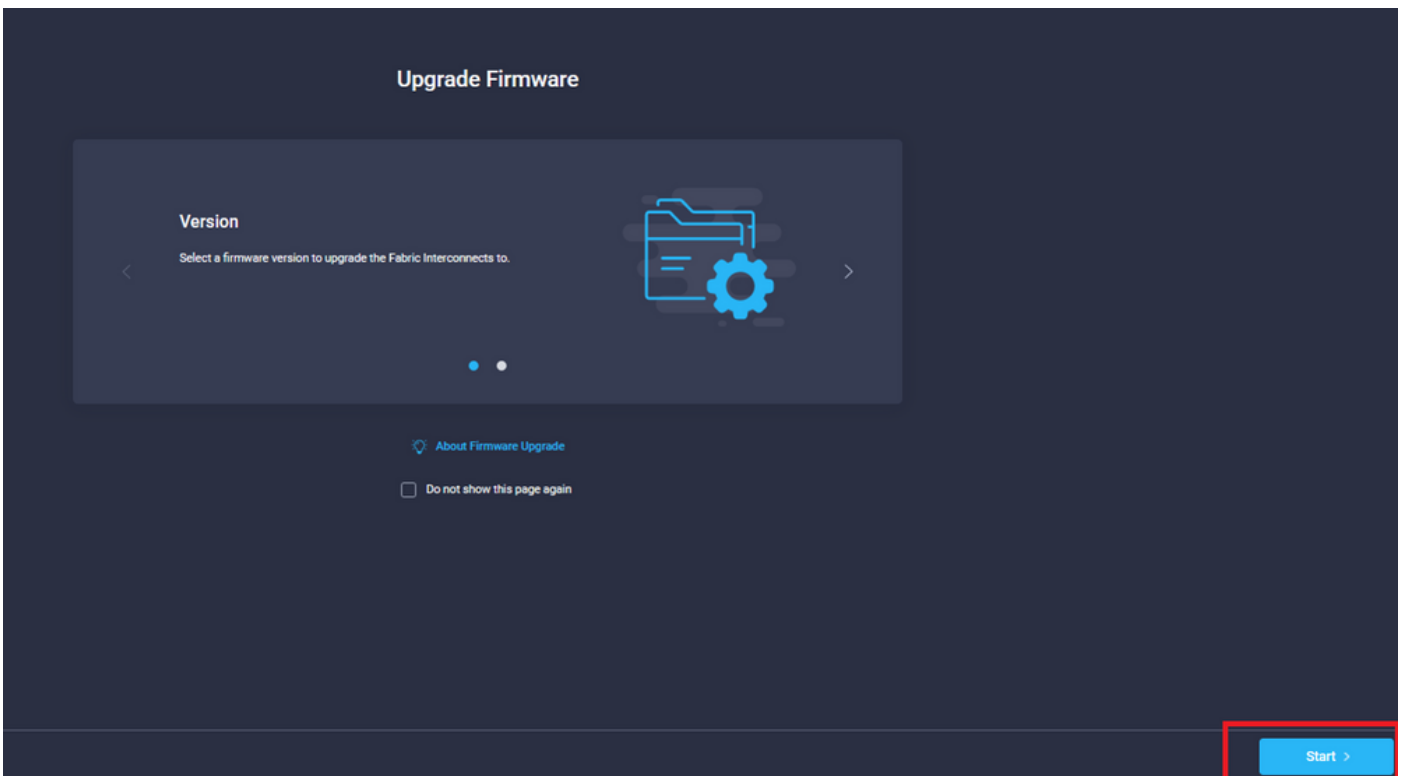
Esto se redirige a la pantalla en la que se inicializa el asistente de actualización.

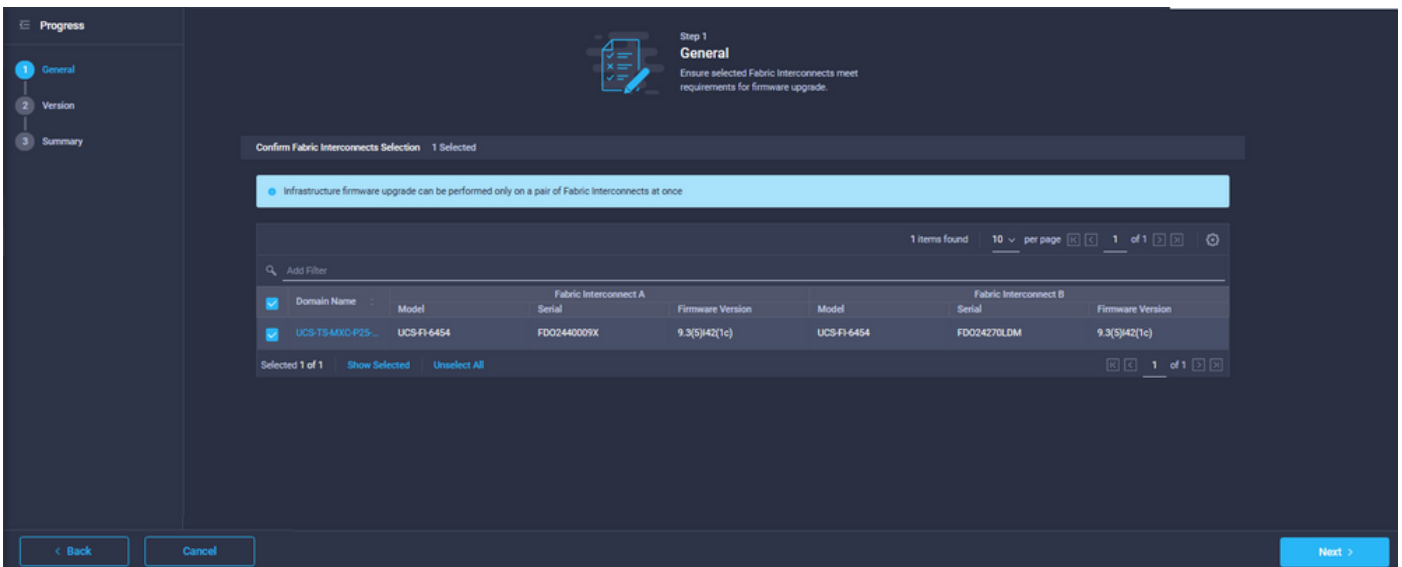
**Paso 1.** Confirme el entorno UCS (columnas Fabric Interconnect A y Fabric Interconnect B) y la versión de firmware actual. Haga clic en Next (Siguiente).

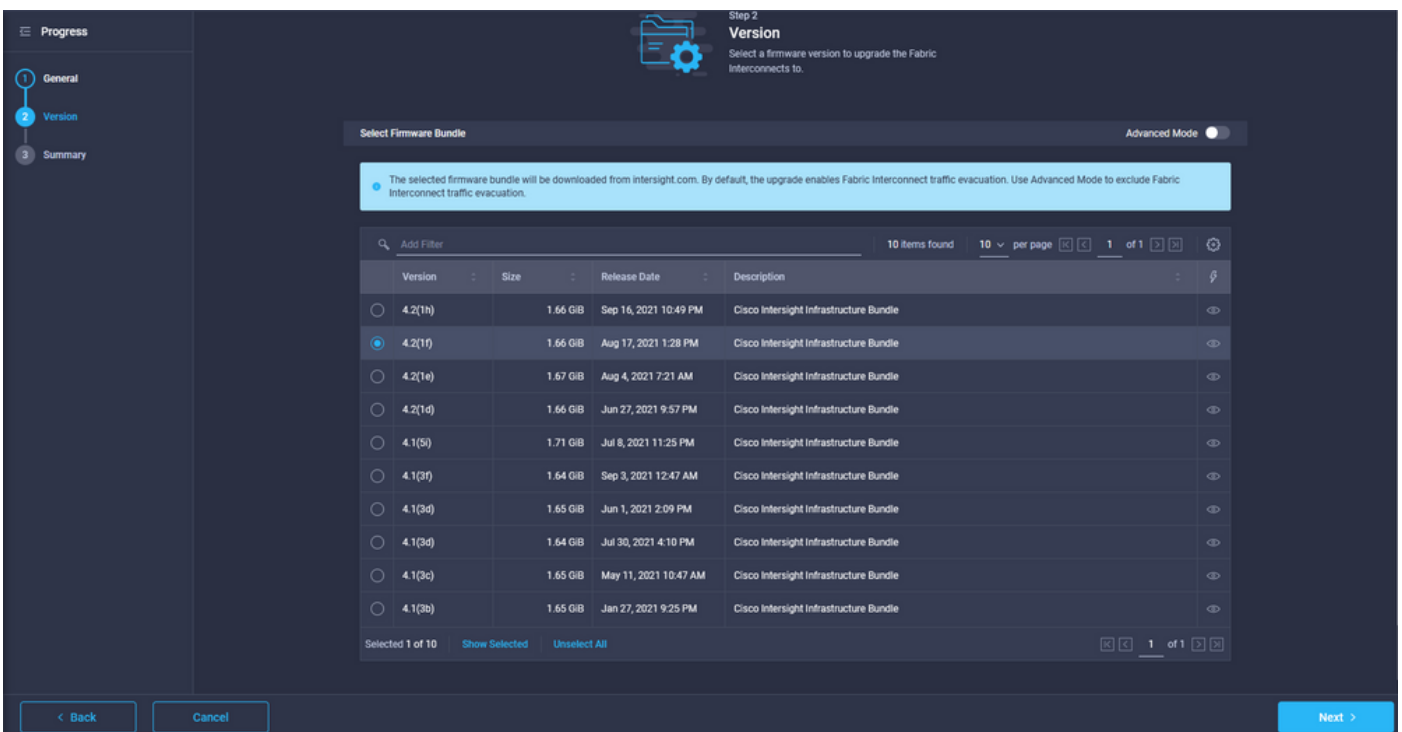
**Paso 2.** Haga clic en la versión de firmware de destino. Haga clic en Next (Siguiente).

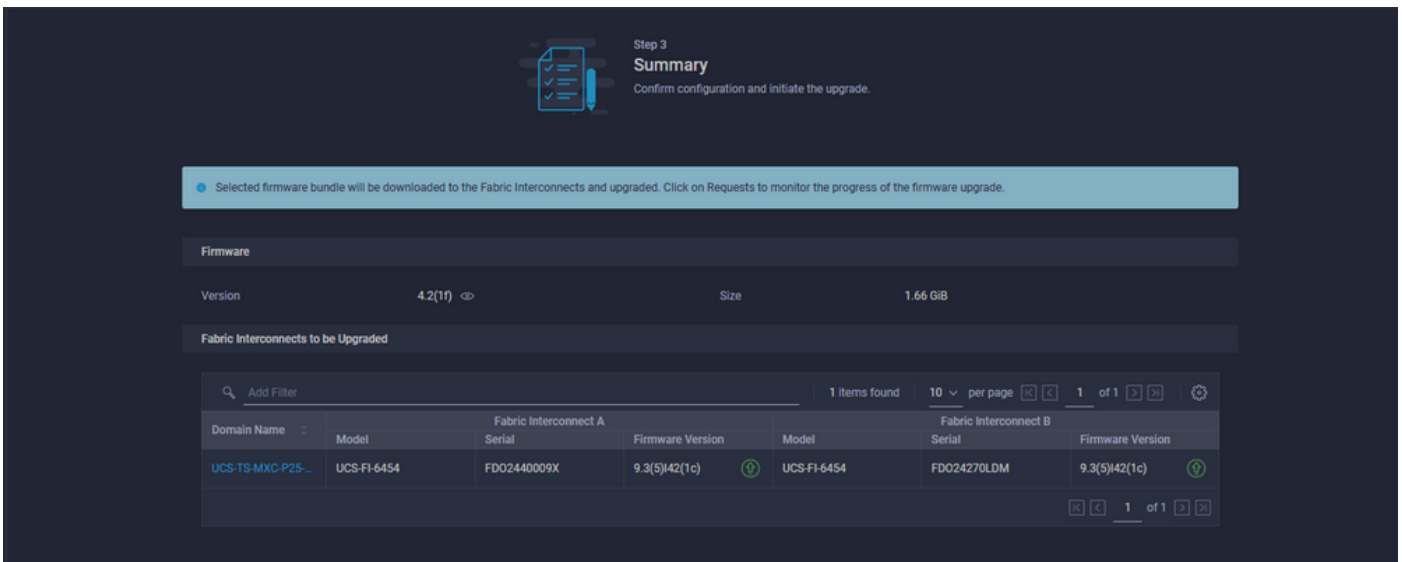
**Paso 3.** Este es un resumen que muestra los dispositivos seleccionados y las versiones de firmware de destino. Una flecha verde muestra en la versión del firmware cuando el firmware de destino es superior a la versión actual; de lo contrario, muestra una flecha amarilla.

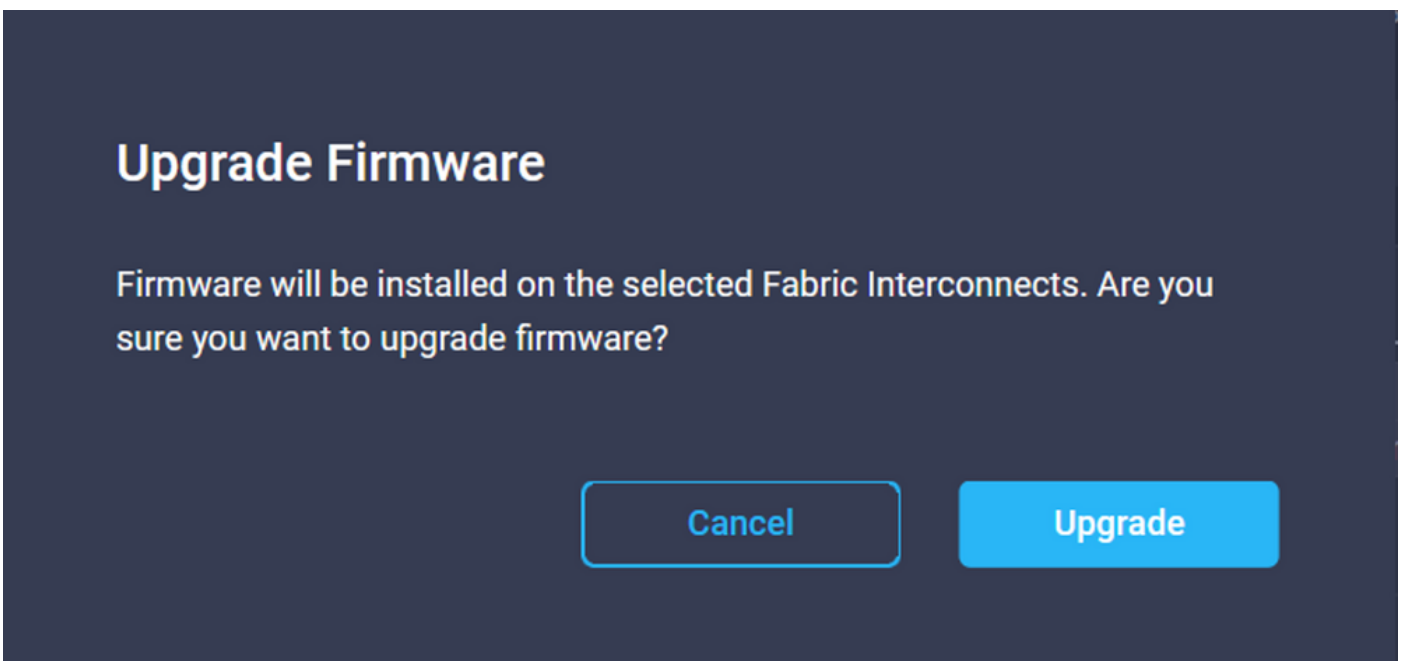
Una vez que haga clic en **actualizar** debe confirmarlo por última vez. En este momento, las FIs todavía no requieren un reinicio.

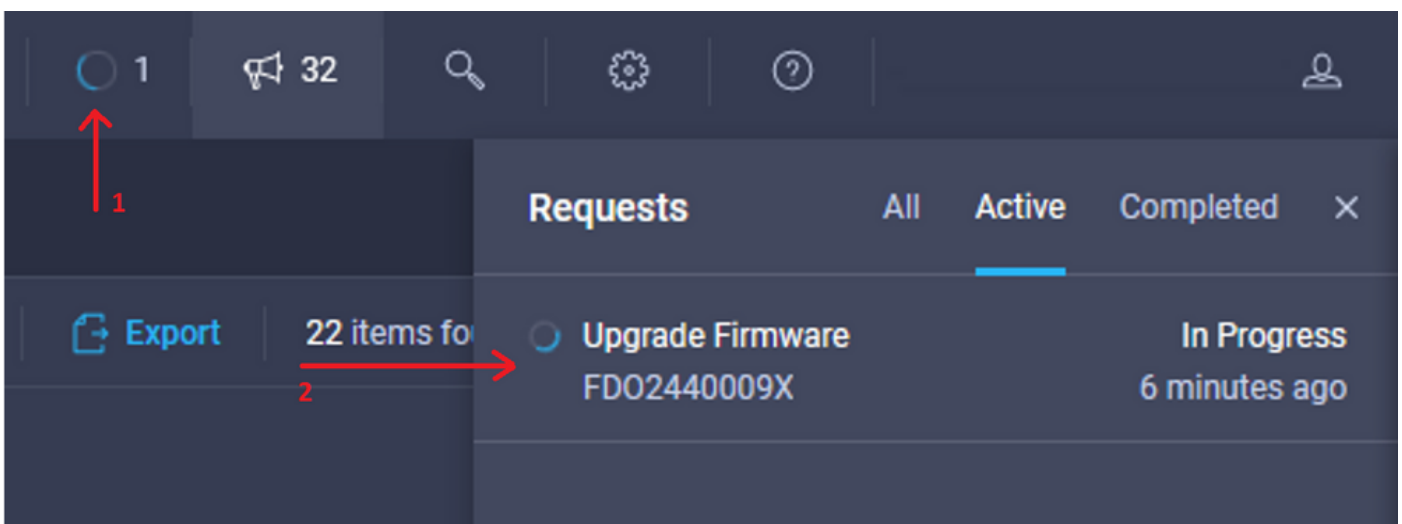
Para monitorear la actualización, navegue hasta **Solicitudes** y haga clic en **Activo**. Haga clic en el nombre de la actividad para ver las tareas completas del flujo de trabajo.

Para completar el proceso, debe reconocer el reinicio para Fabric B y luego para Fabric A.

Las tareas del flujo de trabajo son las siguientes:

- Descargue el paquete FI de Intersight del repositorio de software Intersight
- Actualización de IOM
- Evacuar el tráfico de datos en FI B
- Activar FI B
- Espere a que el usuario acuse de recibo: para reinicio FI
- Espere a que se complete la activación
- Evacuar el tráfico de datos en la FI A
- Activar FI A
- Espere a que el usuario acuse de recibo: para reinicio FI
- Espere a que se complete la activación

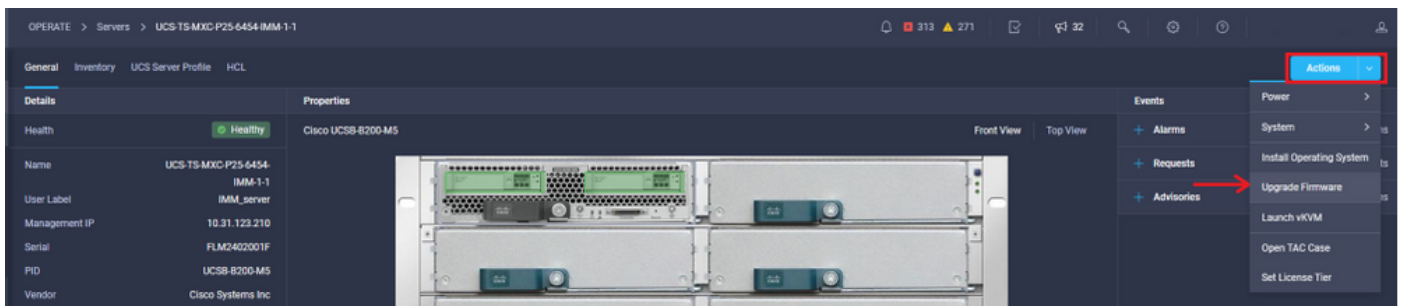
Elija el servidor que desea actualizar y en la lista desplegable **Acciones**, elija **Actualizar firmware**.

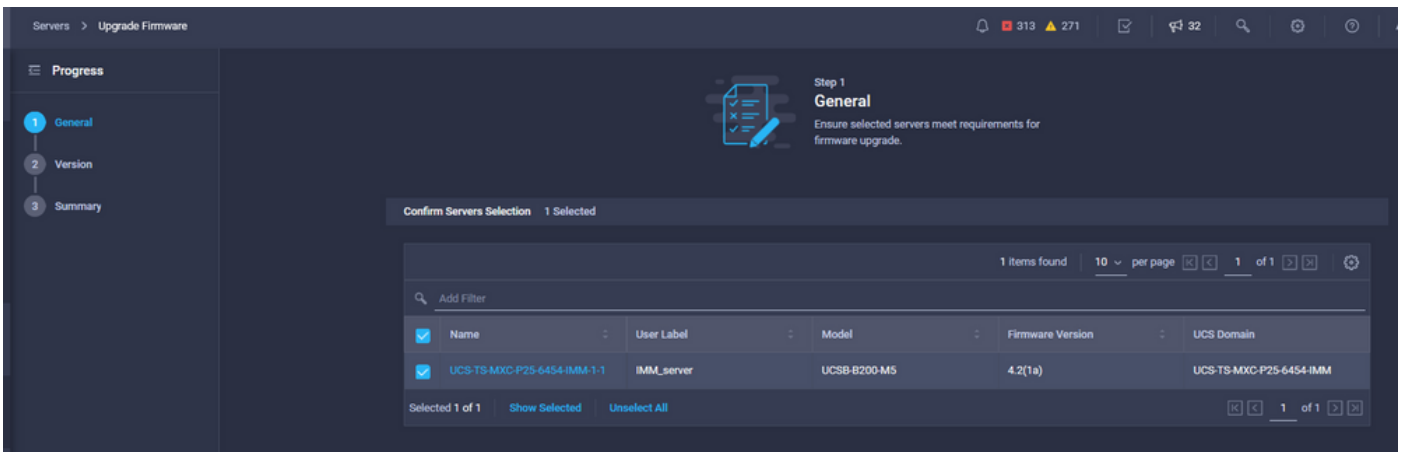
**Paso 1.** Confirme que es el servidor correcto y verifique la versión actual del firmware.

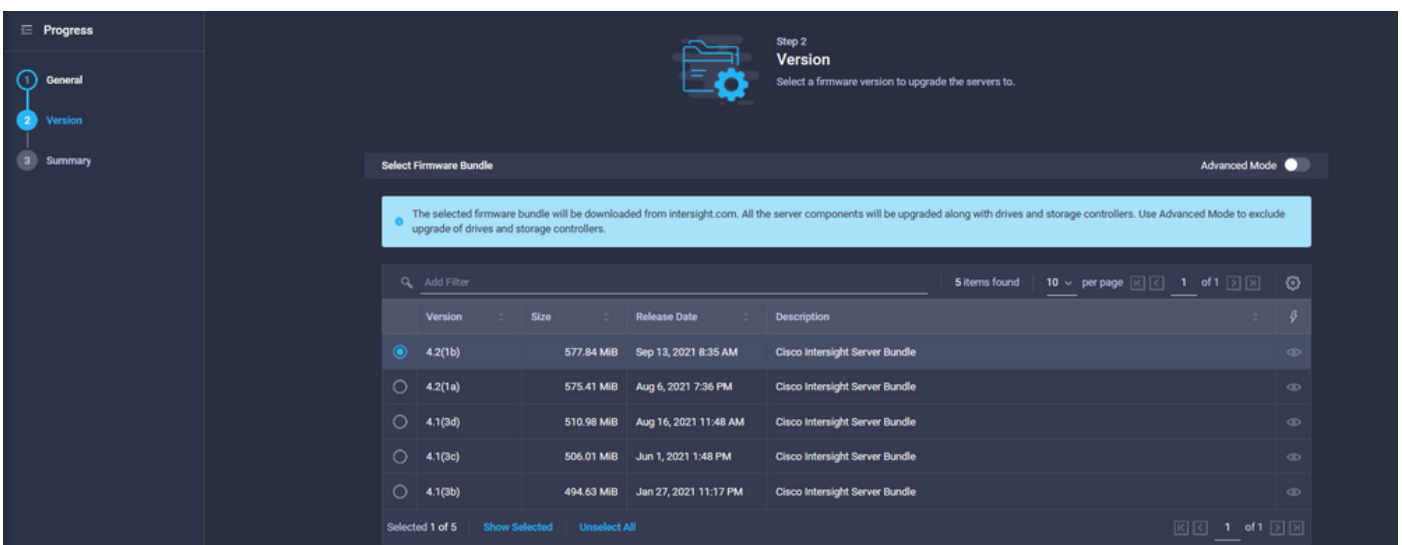
**Paso 2.** Haga clic en el botón de opción situado junto a la versión de firmware de destino.

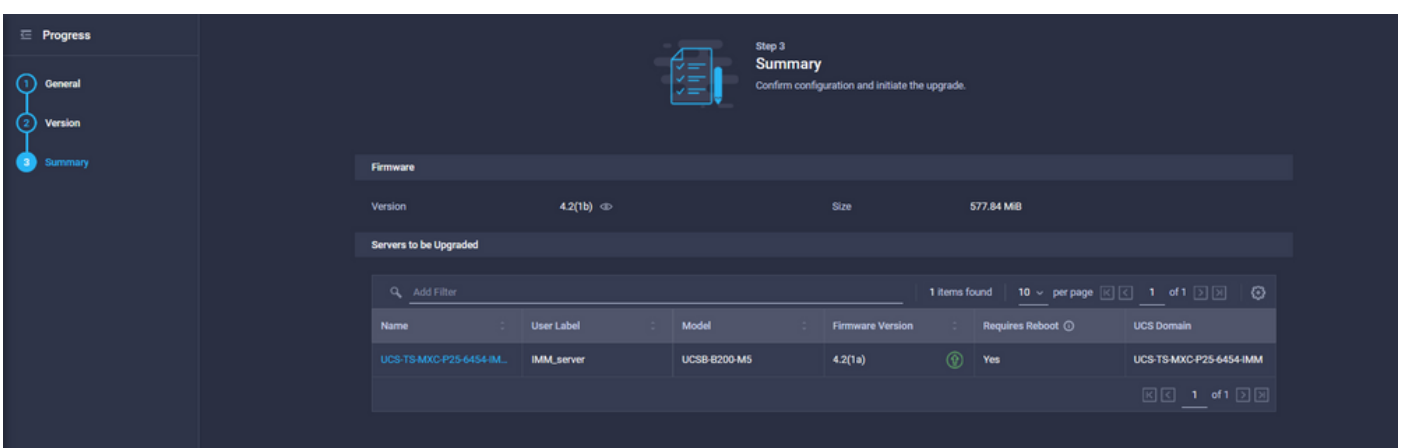
**Paso 3.** Este es un resumen que muestra el servidor y la versión de firmware de destino. Una flecha verde muestra en la versión del firmware cuando el firmware de destino es superior a la versión actual; de lo contrario, muestra una flecha amarilla.

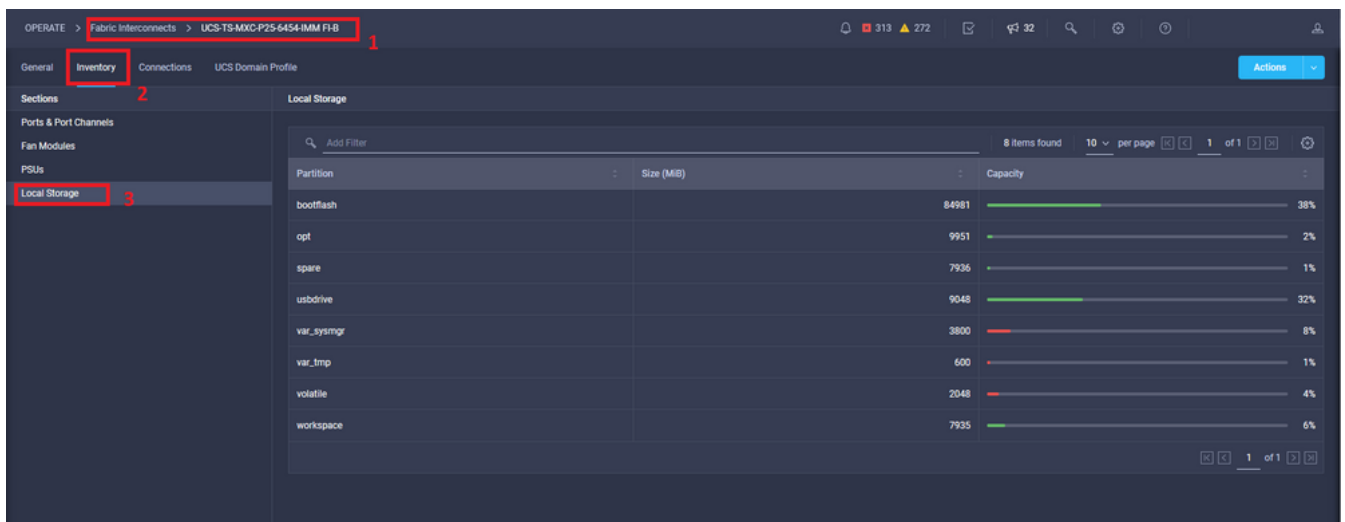
- Para verificar el espacio libre de almacenamiento local FI, elija una de las FI, haga clic en **Inventario** y haga clic en **Almacenamiento local**.

- Solo se pueden actualizar las FI de la serie Cisco UCS 6400 en un dominio Cisco UCS.
- Debe tener al menos el siguiente almacenamiento disponible en las particiones FI para descargar el paquete de firmware:

90% de espacio libre en /var/tmp  
20% de espacio libre en /var/sysmgr  
30% de espacio libre en /mnt/pss  
18% de espacio libre en /bootflash
