# La interfaz web no responde después de la actualización del firmware a la versión 1.0.01.18 en el router serie RV34x

Es posible que la interfaz web del router serie RV34x no responda después de actualizar el firmware a la versión 1.0.01.18 desde 1.0.0.33. Este documento se ha desarrollado para resaltar este problema y para definir los pasos que deben seguirse para que el router se actualice al firmware más reciente para resolver este problema.

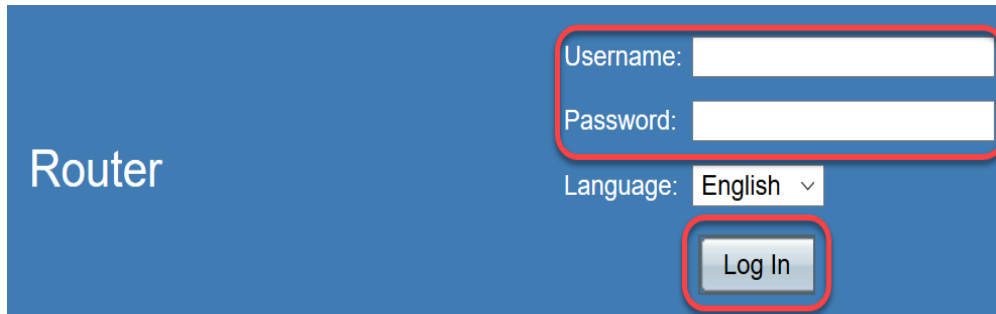
Paso 1: Inicie sesión en la utilidad basada en Web del router introduciendo su nombre de usuario y contraseña en los campos proporcionados y, a continuación, haga clic en **Iniciar sesión**.

The image shows a login interface for a router. It features a blue background with the word "Router" on the left. On the right side, there are three input fields: "Username:", "Password:", and "Language: English". Below these fields is a "Log In" button. Red boxes highlight the Username and Password fields, and the Log In button.

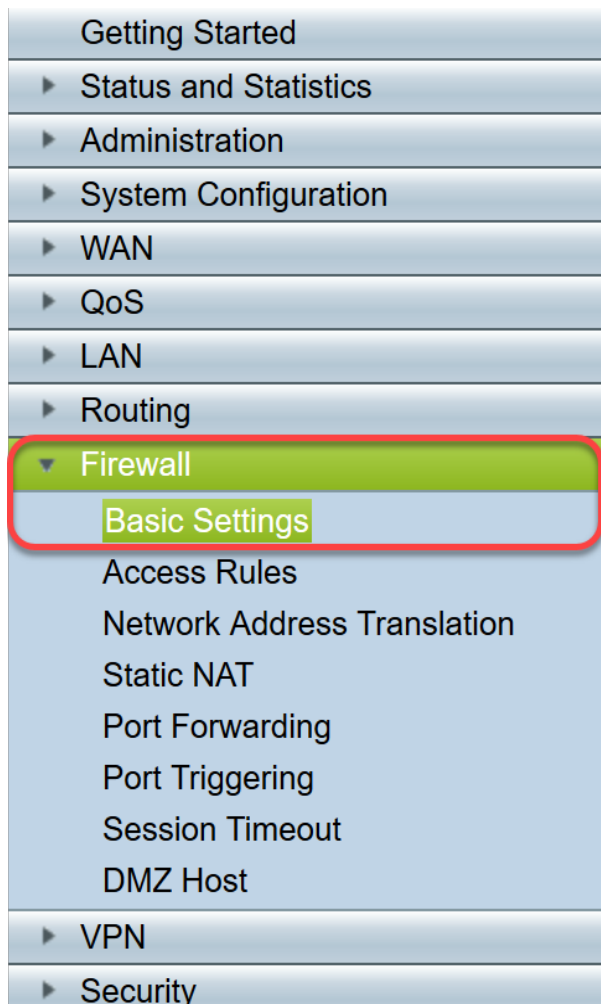
Paso 2. Habilite el acceso web remoto al router.

Para ello, elija **Firewall > Basic Settings**

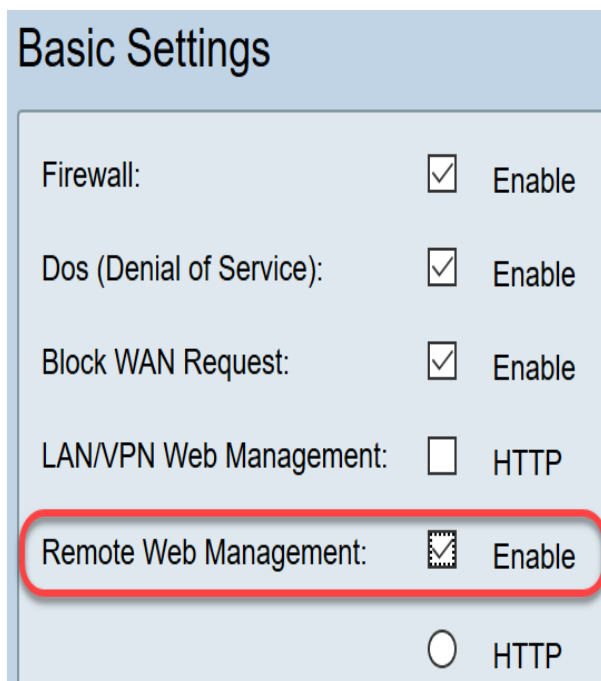
Marque la casilla para habilitar la administración web remota

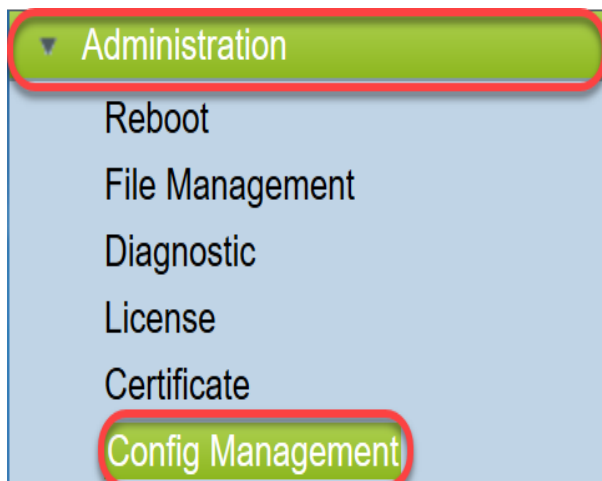
Paso 3. Antes de la actualización del firmware, siempre es recomendable realizar una copia de seguridad de la configuración antes de realizar cualquier acción.

Elija **Administration > Config management**

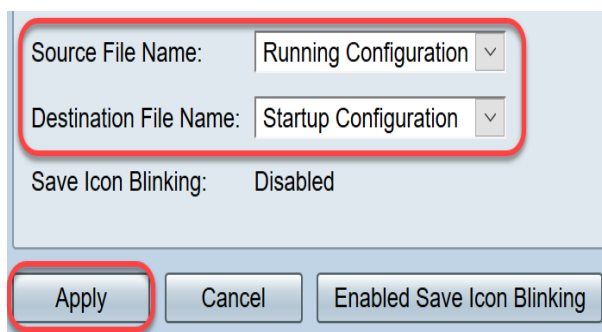
En la tabla Administración de configuración, guarde el archivo de configuración en ejecución en la configuración de inicio eligiendo Nombre de archivo de origen como Configuración en ejecución y Nombre de archivo de destino como Configuración de inicio. Haga clic en Apply (Aplicar).

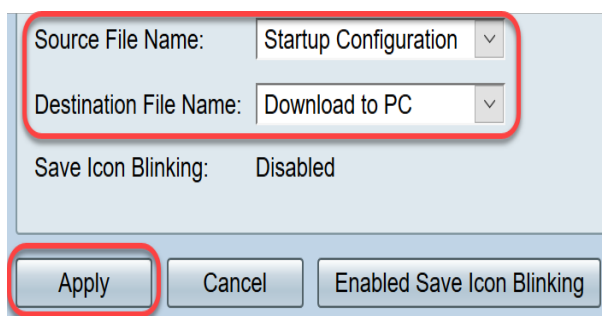
Copie la configuración de inicio en su equipo personal (PC) seleccionando Nombre de archivo de origen como Configuración de inicio y Nombre de archivo de destino como Descargar en el equipo.

**NOTE:** Suponiendo que la configuración de ejecución e inicio sea la misma, puede optar por descargar la configuración en ejecución o la configuración de inicio en su PC.

En este ejemplo, la configuración de inicio se guarda en el PC.
