Resolución de problemas de acceso a Cisco Visual Switch Manager o Cluster Management Suite en switches de configuración fija Catalyst

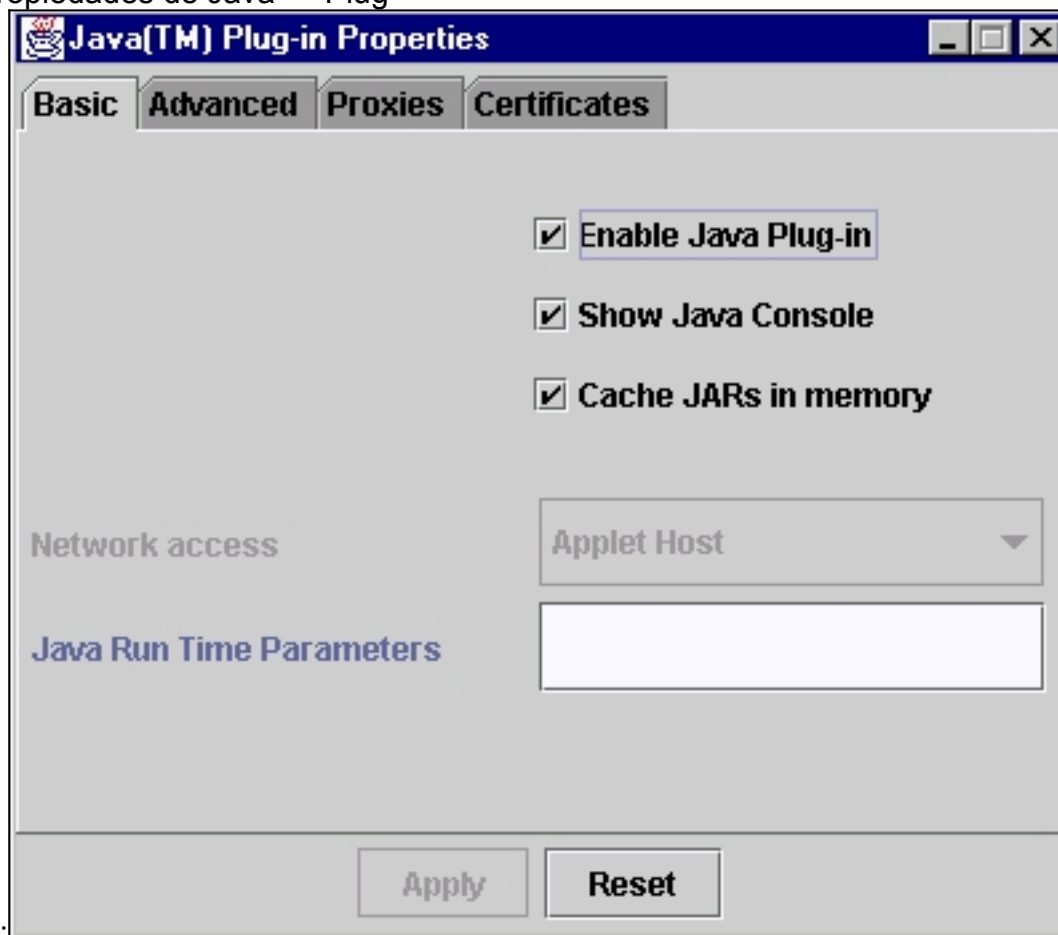
1. Seleccione **Inicio > Programas > Panel de control de Java Plug-in** para abrir la ventana

Propiedades de Java™ Plug-

in:

2. Asegúrese de que las casillas de verificación **Enable Java Plug-in**, **Show Java Console** y **Cache JARs in memory** estén seleccionadas. Si no lo están, seleccione esas casillas y haga clic en **Aplicar**.

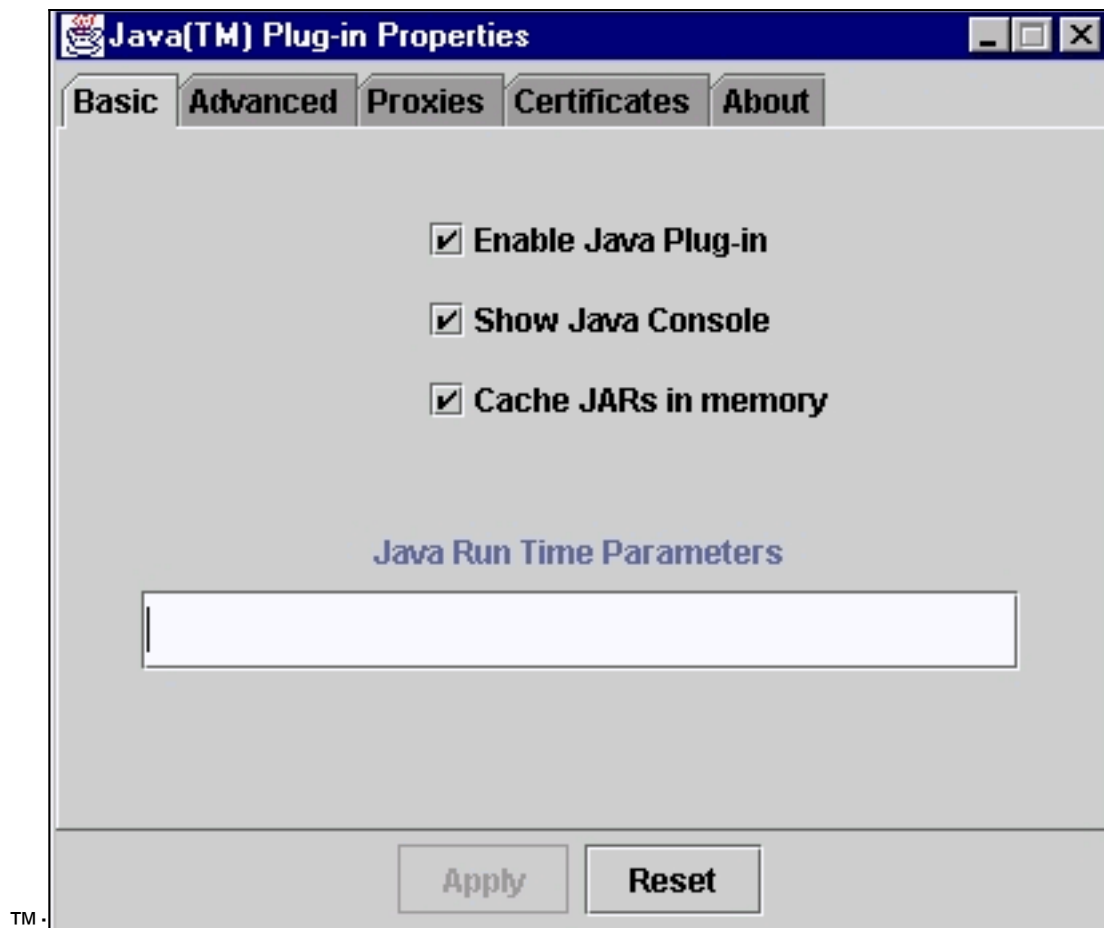
1. Seleccione **Inicio > Configuración** y haga clic en **Panel de control**.
2. En la ventana Panel de control, haga doble clic en el icono **Java Plug-in**. Esto hace que aparezca la ventana Propiedades del plug-in de Java

3. Asegúrese de que las casillas de verificación **Enable Java Plug-in**, **Show Java Console** y **Cache JARs in memory** estén seleccionadas. Si no es así, seleccione esas casillas y haga clic en **Aplicar**.

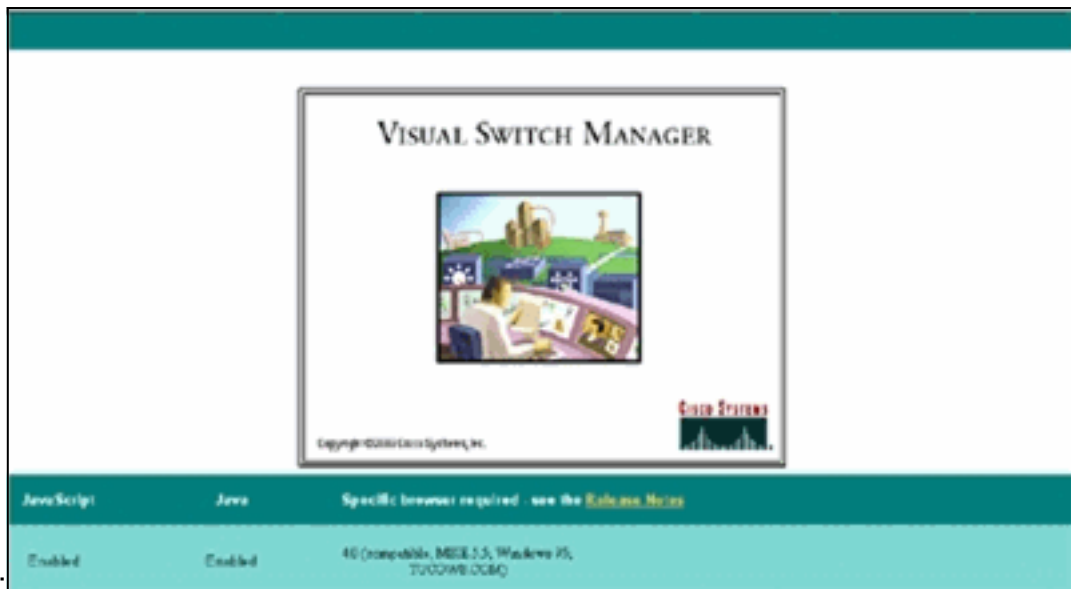
1. De forma predeterminada, la consola Java está desactivada. Para habilitar la consola Java, siga los pasos mencionados en la sección [Verificar la configuración del panel de control Java](#) de este documento.
2. Cierre todas las instancias de su navegador.
3. Vuelva a abrir el explorador (Netscape o Internet Explorer).
4. Indíquelo el switch a su explorador escribiendo `http://x.x.x.x` en la ventana del explorador, en donde "x.x.x.x" es la dirección IP del switch. Esto lo lleva a la [página Web principal](#) del switch.
5. Haga clic en el enlace VSM o CMS de la página.
6. Tan pronto como haga clic en el enlace, verá la página VSM o CMS durante un breve

momento:

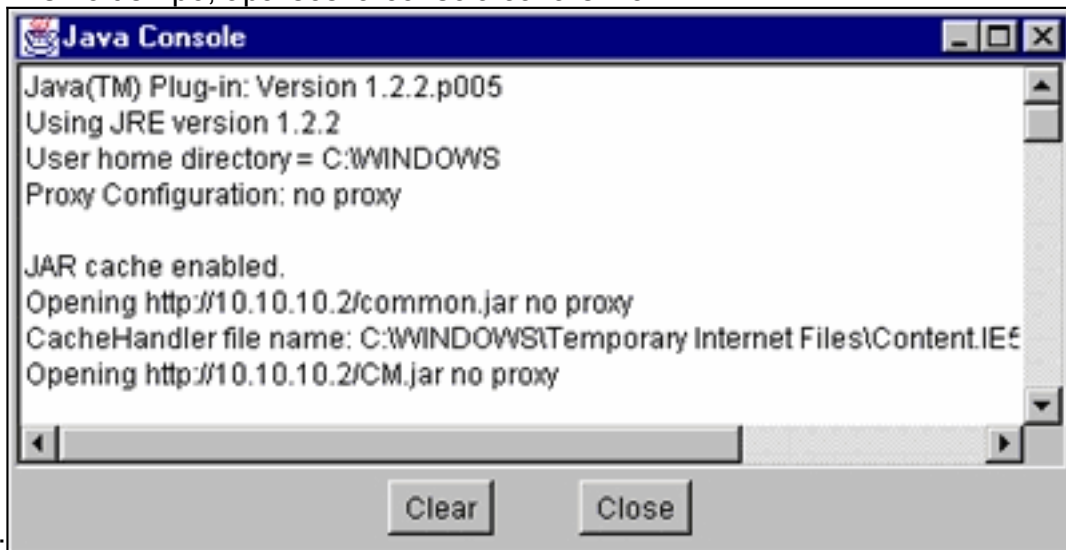
7. Después de que aparezca la página VSM o CMS, el navegador intenta cargar el Applet Java. Al mismo tiempo, aparece la consola Java en la

pantalla:

Sólo verá la consola Java si ejecuta Cisco IOS Software Release 12.0(5)XU o posterior.

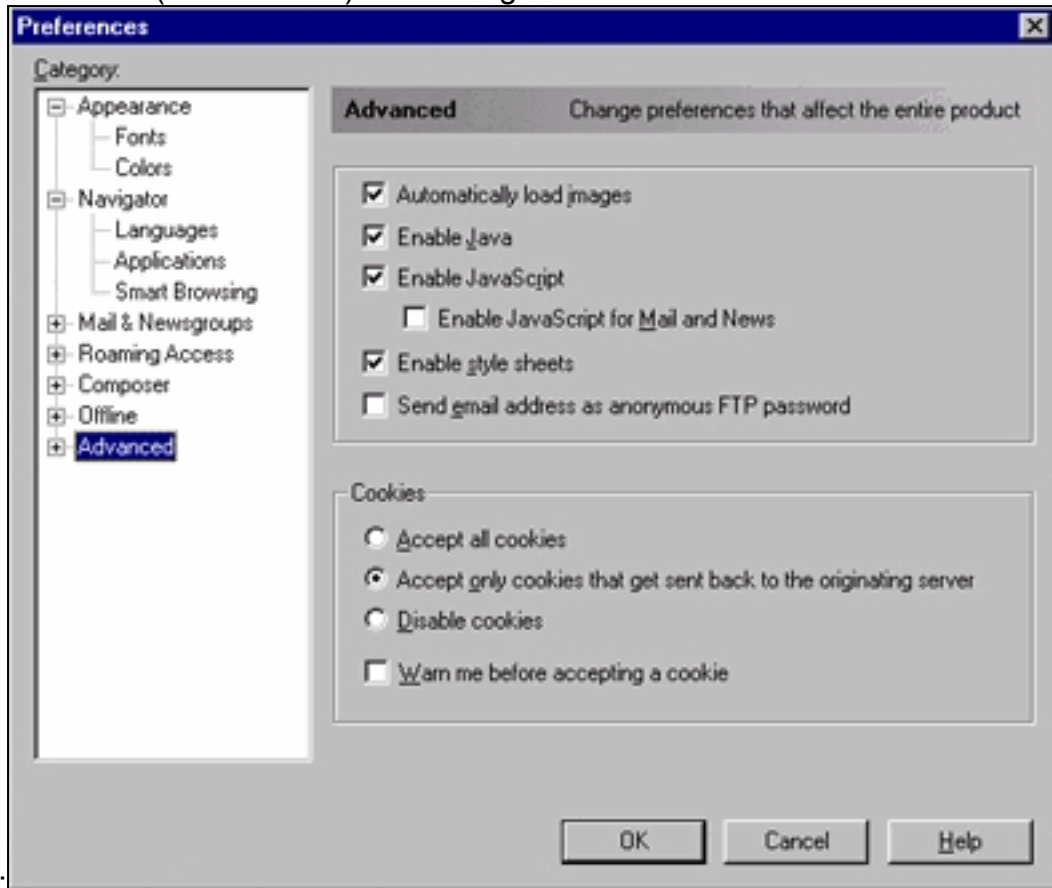
1. Inicie Netscape Communicator.
2. En la barra de menús, seleccione **Editar > Preferencias**.
3. En la ventana Preferencias, haga clic en **Avanzadas**.
4. Asegúrese de que las casillas de verificación **Enable Java**, **Enable JavaScript** y **Enable style**

sheet estén seleccionadas. Si no es así, seleccione esos cuadros. La configuración de la ventana Preferences (Preferencias) tiene la siguiente

aparición:

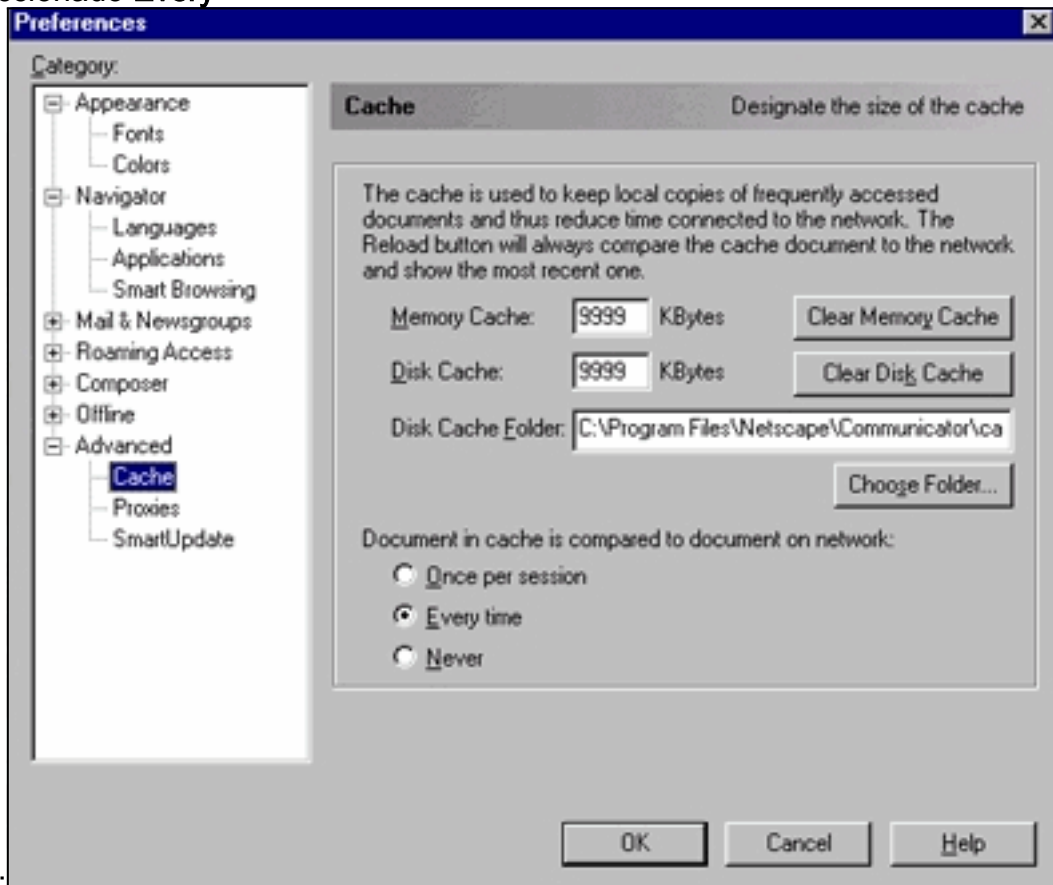
5. En la misma ventana Preferencias, haga clic en **Avanzadas > Caché**. Asegúrese de que esté seleccionado **Every**

time:

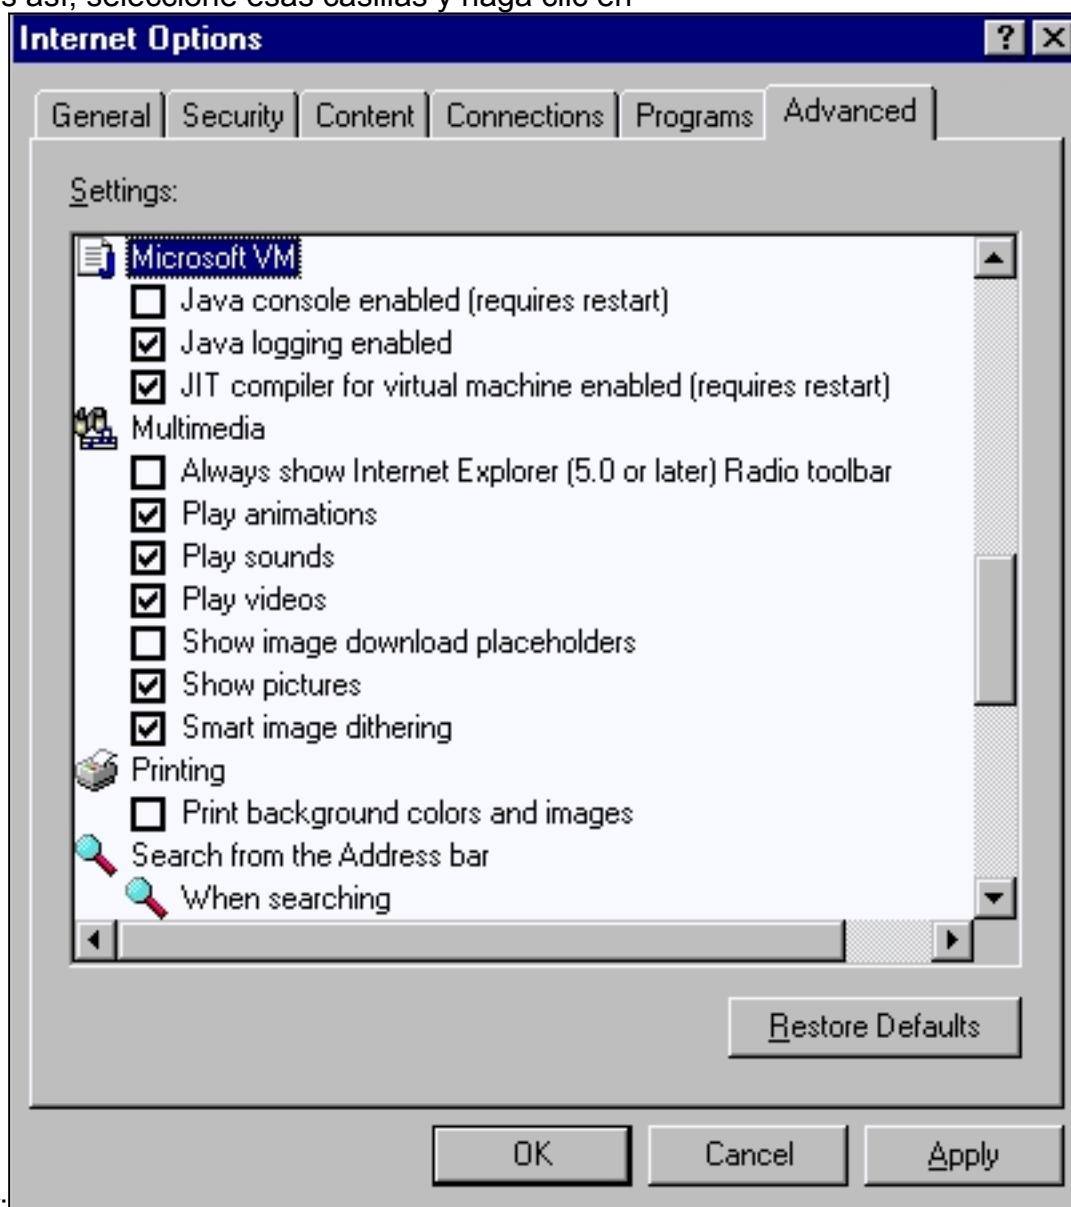
1. Iniciar Internet Explorer.
2. En la barra de menús, seleccione **Herramientas > Opciones de Internet**.
3. En la ventana Opciones de Internet, haga clic en la pestaña **Avanzadas**. Desplácese a través de la lista de opciones hasta que vea Microsoft VM. Asegúrese de que las casillas de verificación **Java logging enabled** y **JIT compiler for virtual machine enabled** estén activadas. Si no es así, seleccione esas casillas y haga clic en

Aplicar:

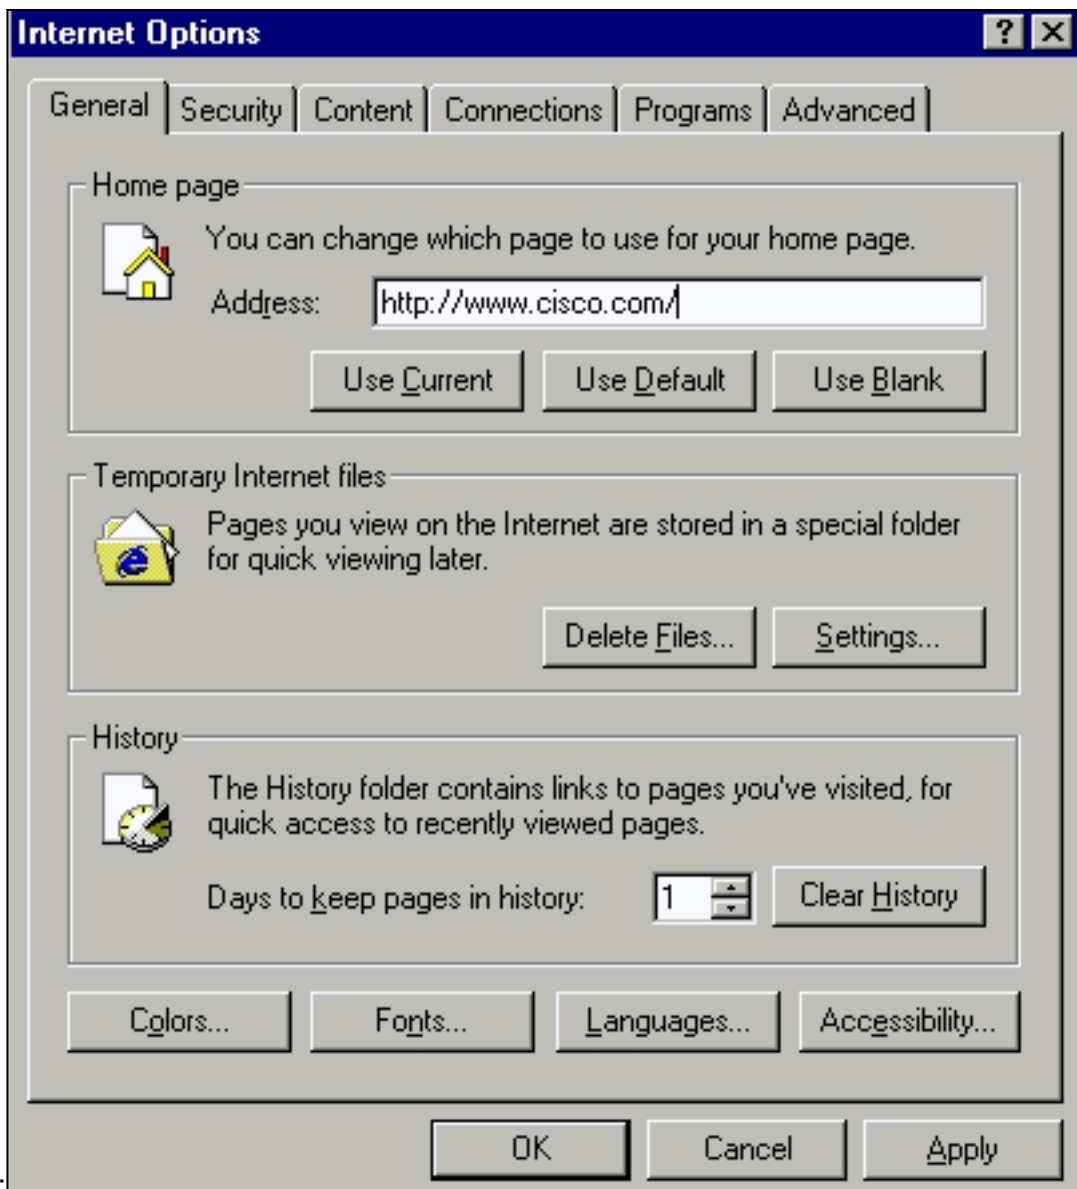
4. En la ventana Opciones de Internet, haga clic en la pestaña **General**. Verá esta

pantalla:

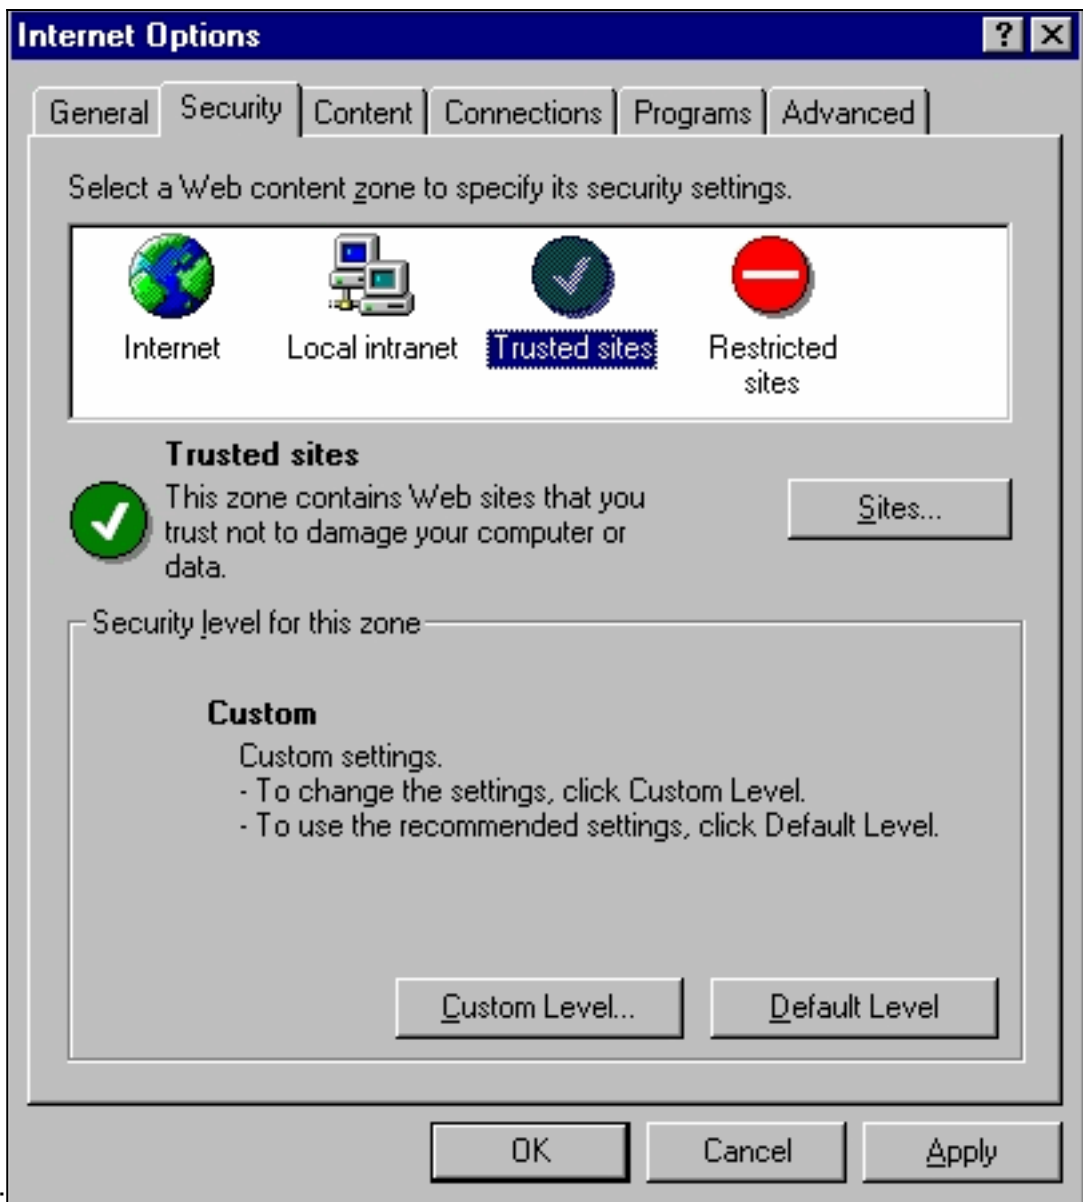
5. En la sección **Archivos temporales de Internet**, haga clic en **Configuración**. Aparece esta ventana. En esta ventana, asegúrese de que esté seleccionado **cada visita a la página**. Si no es así, realice la selección y, a continuación, haga clic en **Aplicar**:
6. En la ventana Opciones de Internet, haga clic en la ficha

Seguridad:

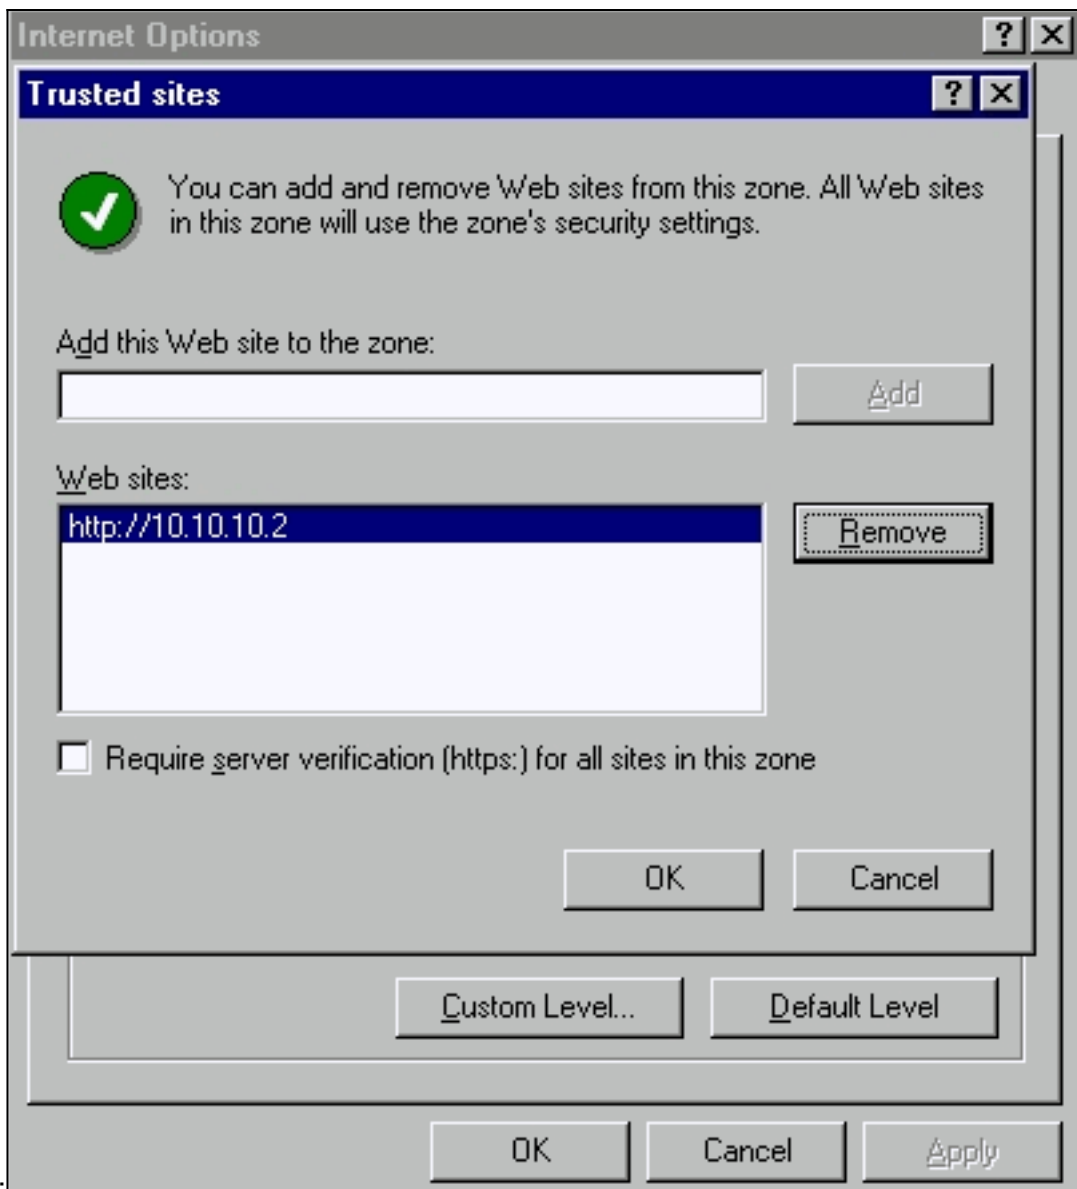
Seleccione el icono Trusted Sites y haga clic en Sites. Verá esta

pantalla:

ese de que la casilla de verificación **Require server verify** no esté seleccionada. Asegúrese de que las URL del switch que desea administrar se encuentren en la parte **sitios Web**. Si no es así, agregue esas URL en el campo **Agregar este sitio web** al campo **zona**. Haga clic en el botón **Add** para agregar cada switch. La URL del switch es la **dirección IP** del switch, precedida de **byhttp://**. **Nota:** Si desea administrar el clúster de switches, agregue la dirección IP del switch de comando. Si el clúster tiene activado el protocolo de router en espera en caliente (HSRP), introduzca la dirección virtual del clúster. Si desea administrar cada switch por separado mediante VSM, agregue la dirección IP de cada switch que desee administrar. Para obtener más información sobre la agrupación en clústeres, consulte estos documentos: [Documentación de Release Notes del Switch Multicapa Catalyst 3550](#) (sección "Switches de Agrupación en Clúster" de la Guía de Configuración de Software). [Documentación de las Notas de la Versión de Catalyst 2900 XL y Catalyst 3500 XL](#) (sección "Switches de Agrupación en Clúster" de la Guía de Configuración de Software). [Notas de la Versión y Documentación de los Switches de Escritorio Catalyst 2940](#) (la sección "Switches de Agrupación en Clúster" de la Guía de Configuración de Software). [Documentación de Release Notes del Switch de Escritorio Catalyst 2950/2955](#) (sección "Switches de Agrupación en Clúster" de la Guía de Configuración de Software). [Notas de la Versión de los Switches Catalyst de la Serie 2970](#) (sección "Switches de Agrupación en Clúster" de la Guía de Configuración de Software). [Notas de la Versión de los Catalyst 3560 Series Switches](#) (sección "Los switches de agrupamiento" de la Guía de

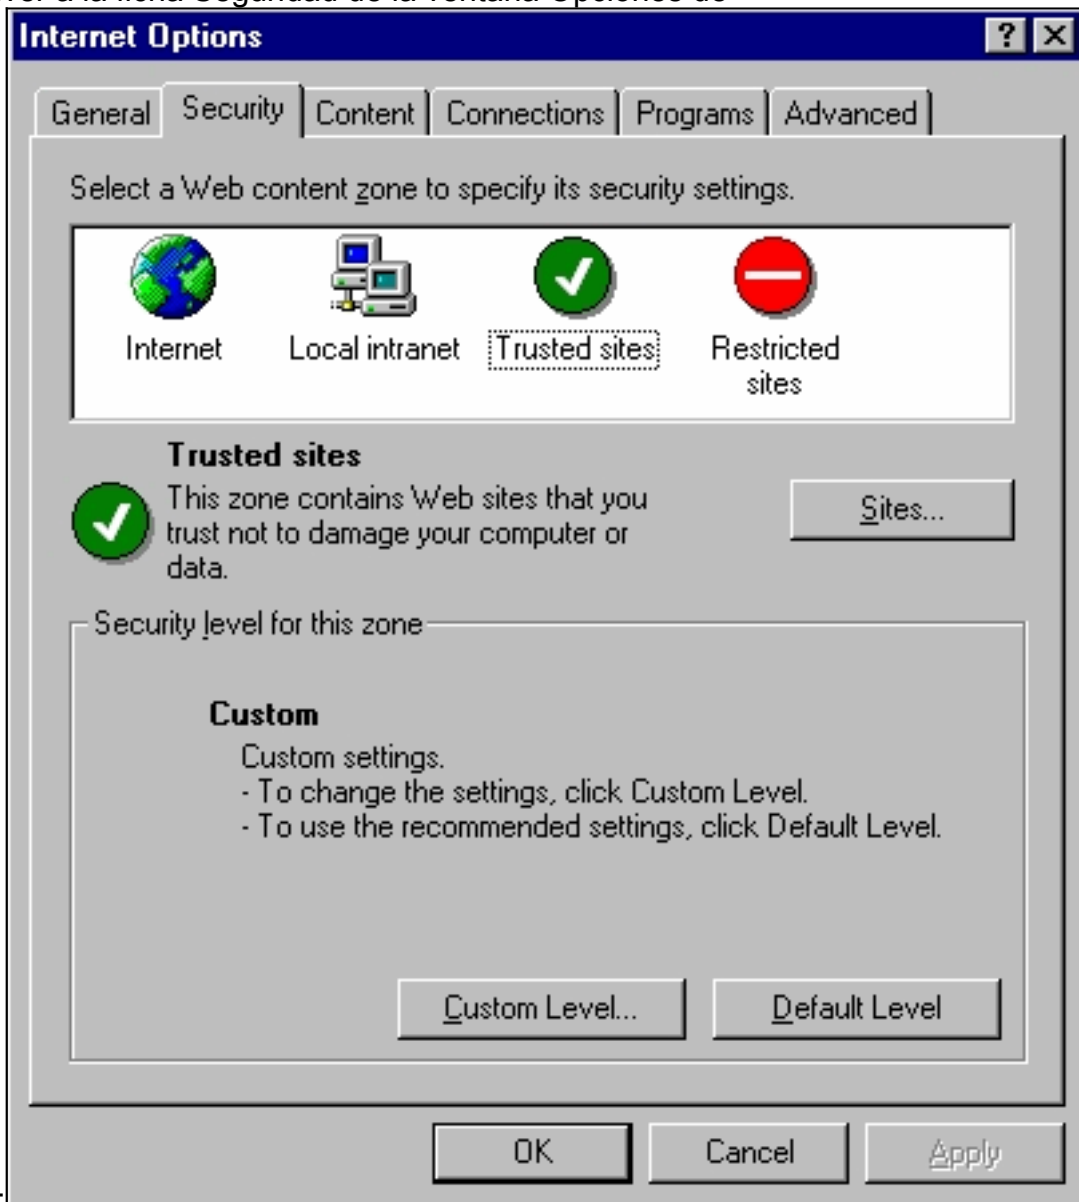
Configuración de Software). [Notas de la Versión de los Catalyst 3750 Series Switches](#) (sección "Los switches de agrupamiento" de la Guía de Configuración de Software). Una vez que haya terminado de comprobar e introducir las URL de los switches, haga clic en **Aceptar** para volver a la ficha Seguridad de la ventana Opciones de

Internet:

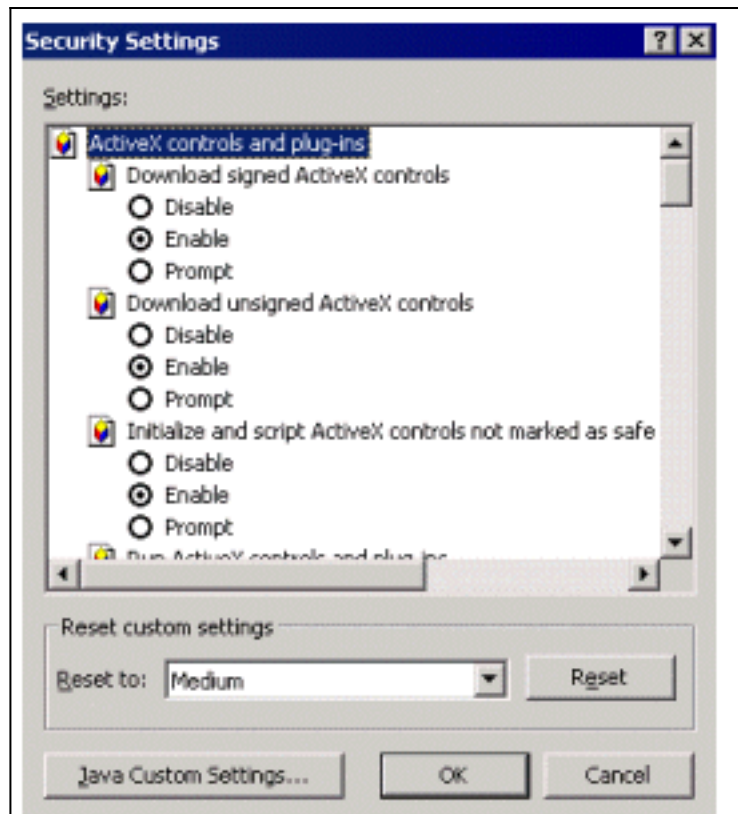
7. En la pestaña **Seguridad de la ventana Opciones de Internet**, haga clic en **Nivel personalizado**. Aparece la ventana Security Settings (Ajustes de seguridad). Verifique que estos controles ActiveX y los módulos estén configurados en Prompt (Solicitar) o Enable (Activar): Descargar controles ActiveX firmados, Descargar controles ActiveX no firmados como seguros, Inicializar y ejecutar controles ActiveX no marcados. Ejecute los controles

ActiveX y los módulos

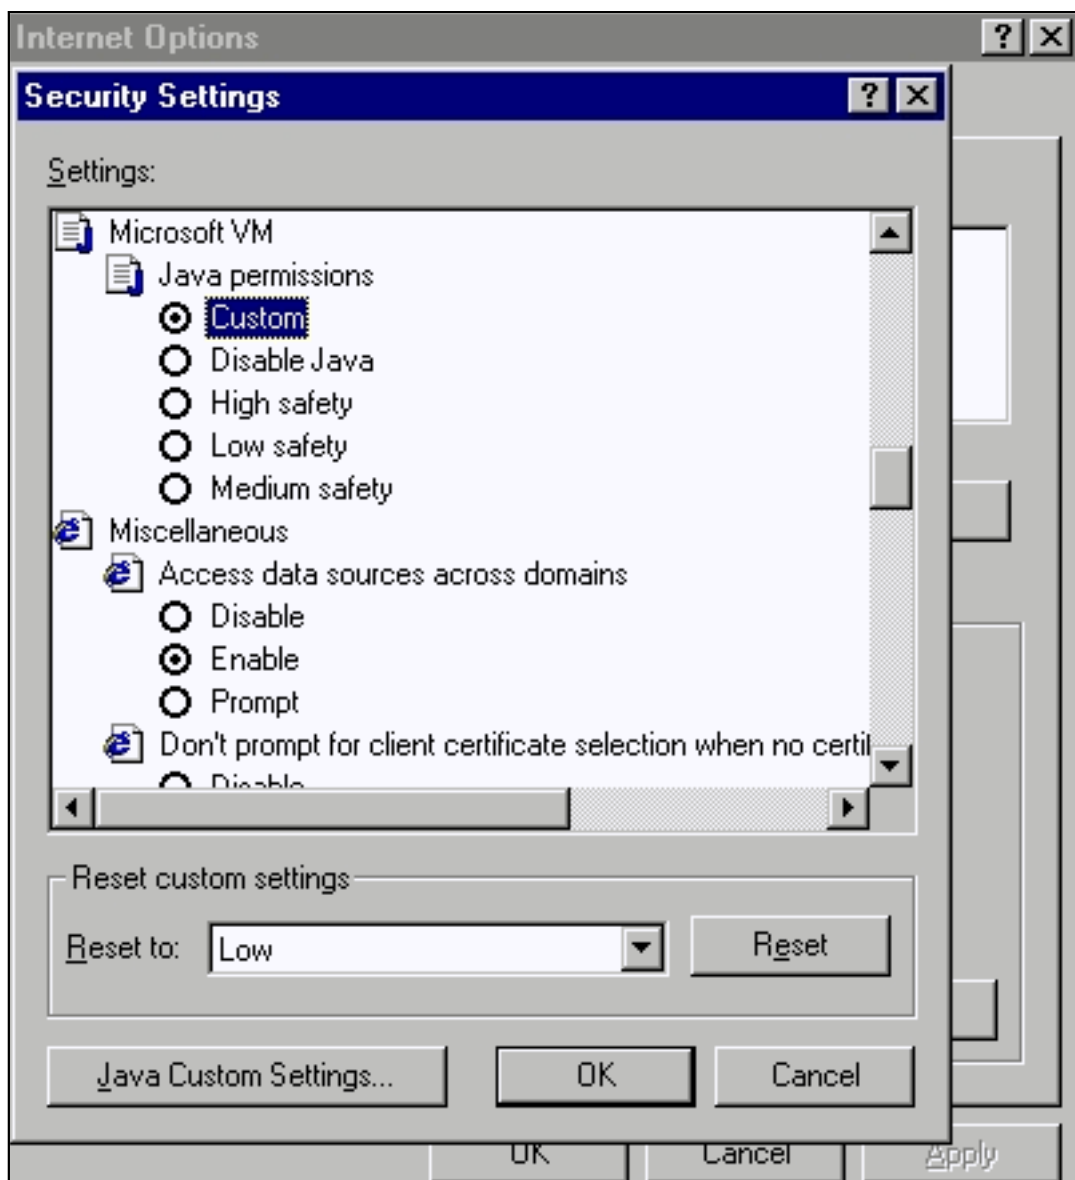
En la ventana Security Settings, desplácese a la sección **Microsoft VM > Java Permissions**. Asegúrese de que **Custom** esté seleccionado y de que vea el botón **Java Custom**

Settings: Nota: Si no ve esta sección, debe reinstalar el explorador. Siga las [instrucciones](#) mencionadas anteriormente en esta sección para configurar el explorador. Haga clic en **Java Custom Settings**. Verá esta

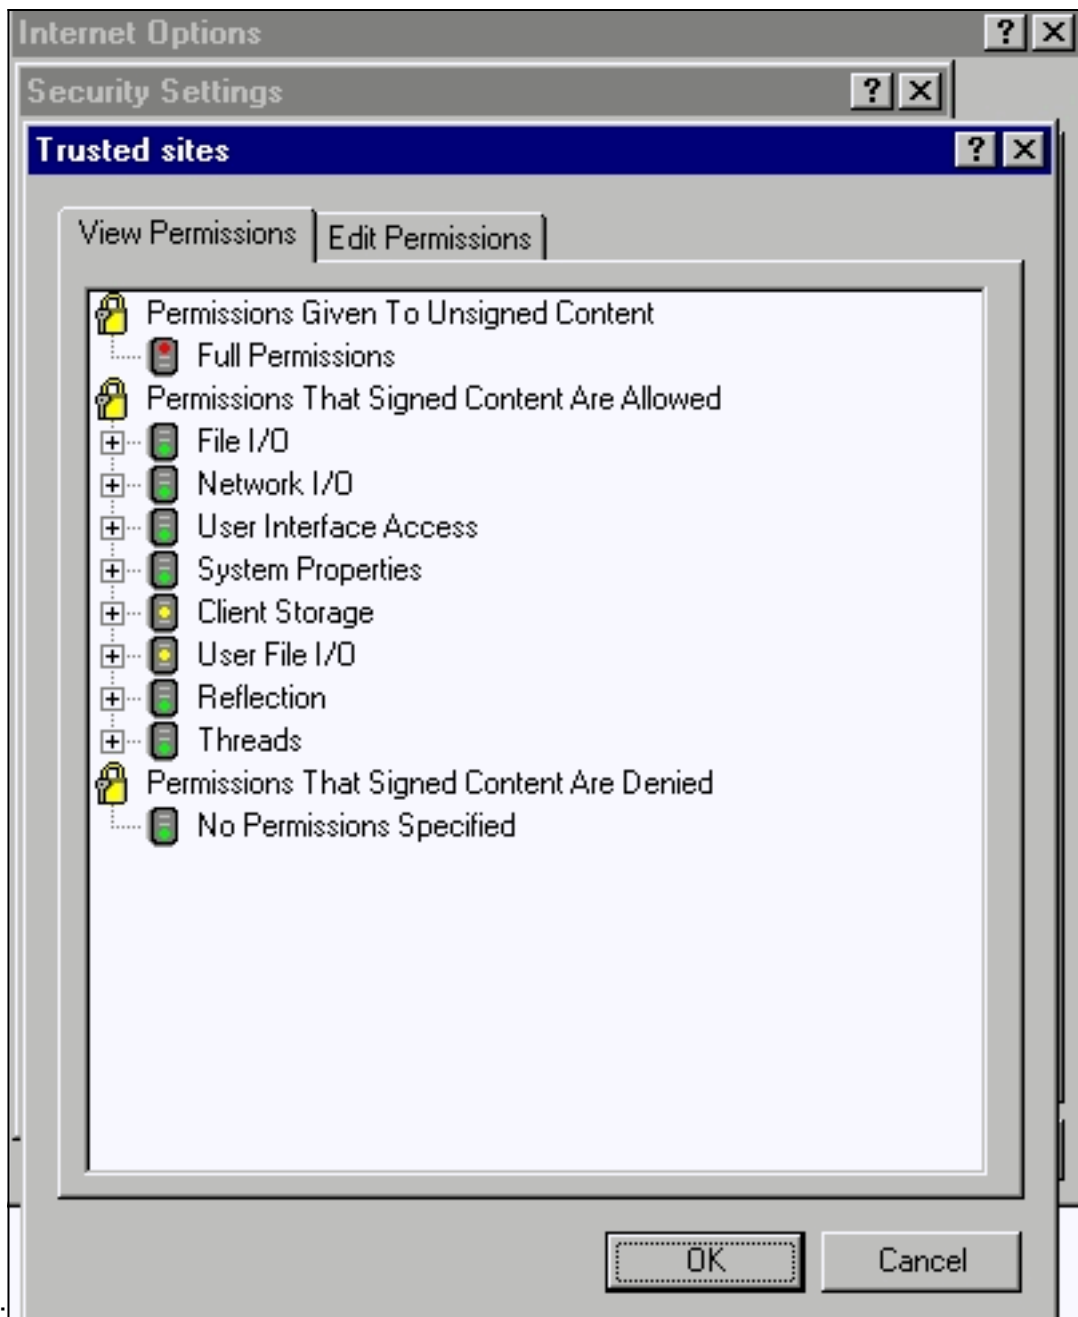
pantalla:

se de que **Full Permission** esté seleccionado en la categoría **Permiso dado a contenido no firmado**. Si no es así, ejecute el paso 7 para cambiarlo.

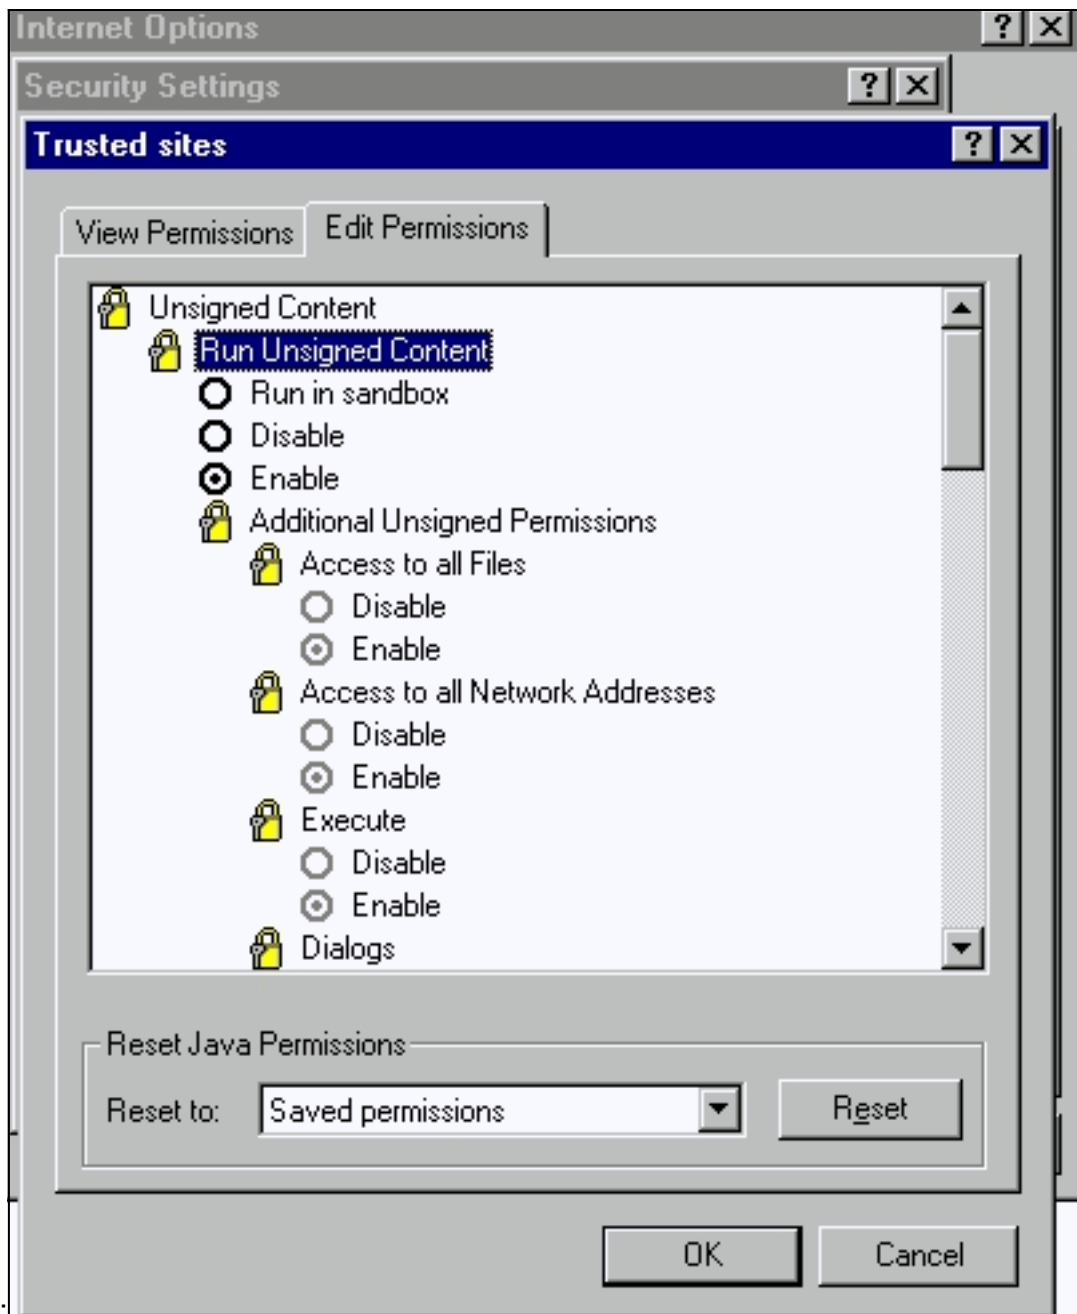
8. En la misma ventana Sitios de confianza, haga clic en la ficha **Editar permisos**. En Run Unsigned Content (Ejecutar contenido no firmado), seleccione Enable

(Permitir):
OK.

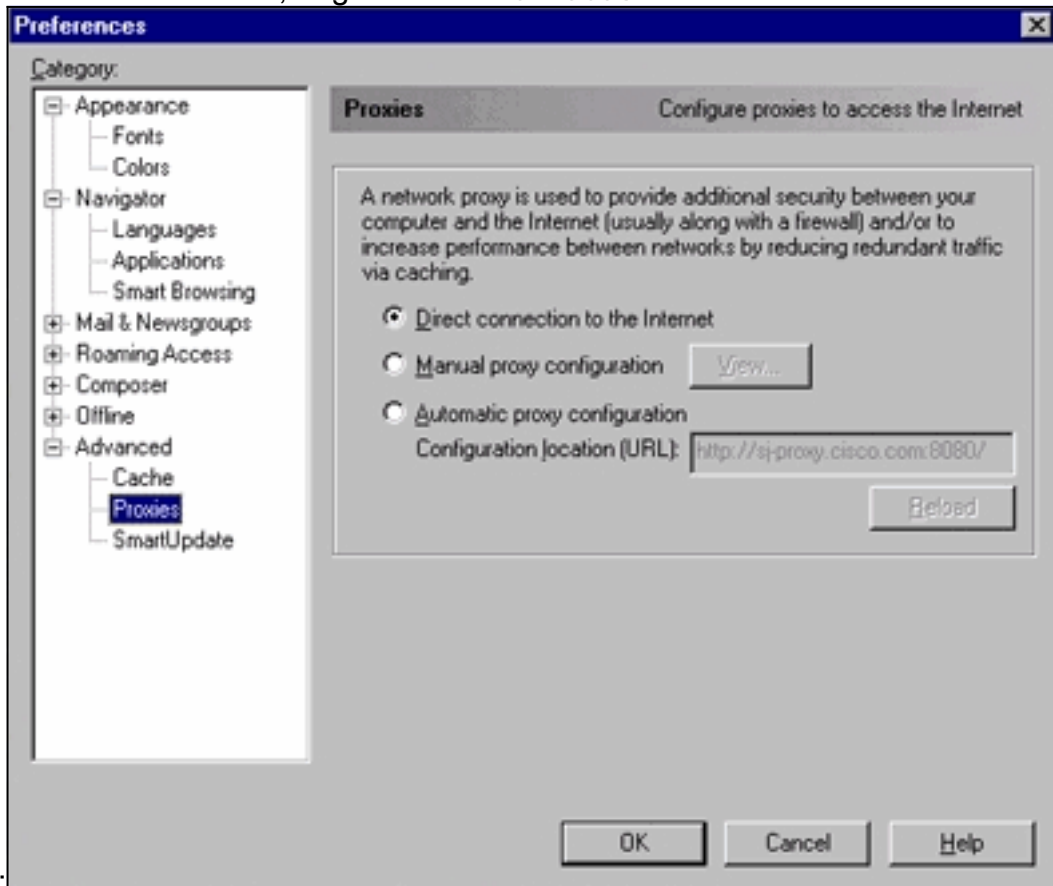
1. Abra el explorador.
2. En la barra de menús del navegador, seleccione **Editar > Preferencias**.
3. En la ventana Preferencias, haga clic en **Avanzadas**. Seleccionar

proxies:

4. En Proxies, seleccione la opción Direct connection to the Internet (Conexión directa a Internet).
5. Haga clic en **Aceptar** para volver a la ventana del navegador.

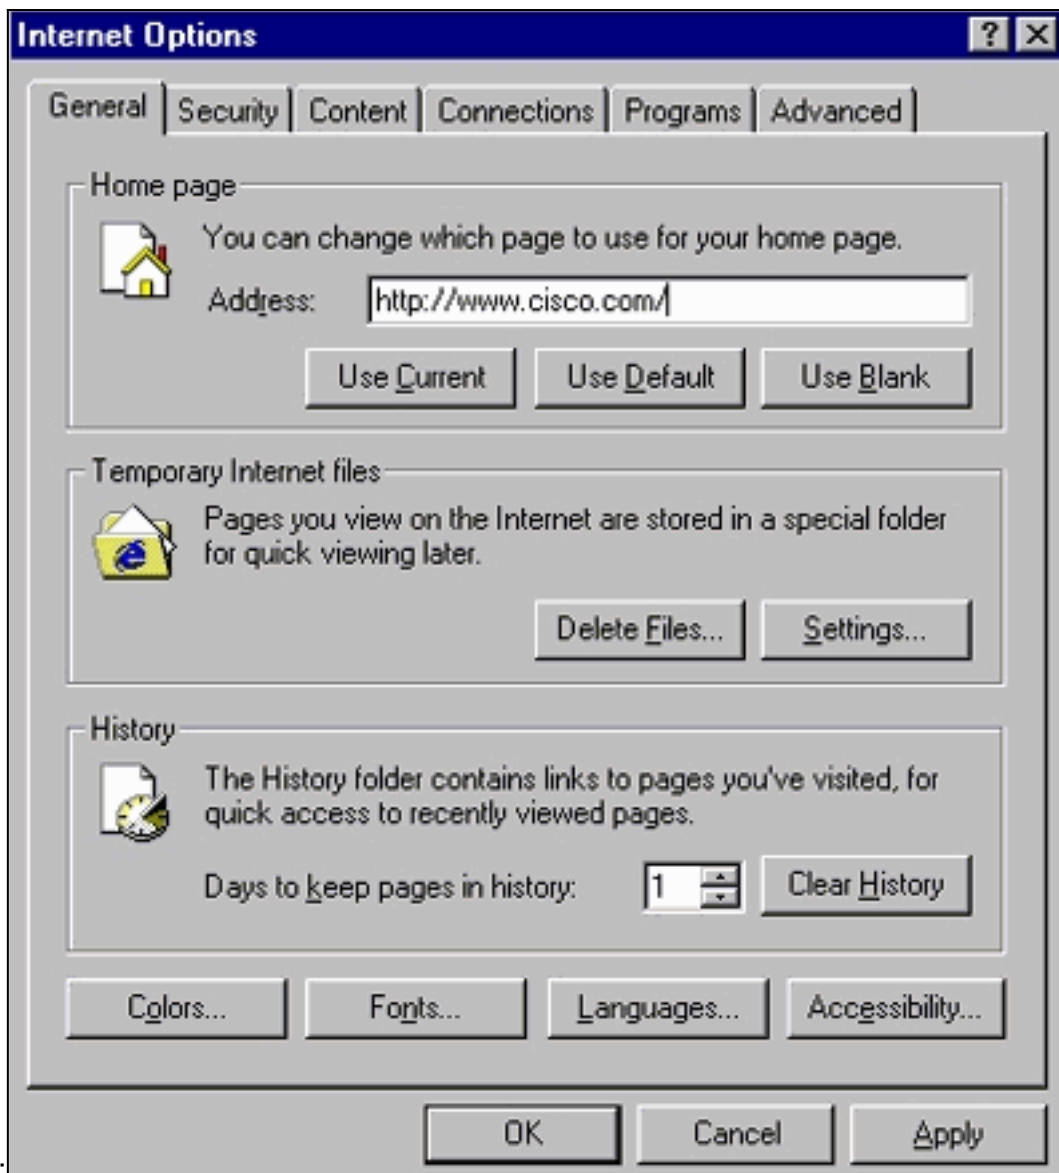
1. Abra el explorador.
2. En la barra de menús, seleccione **Herramientas > Opción de Internet**. Aparece la ventana de opciones de

Internet:

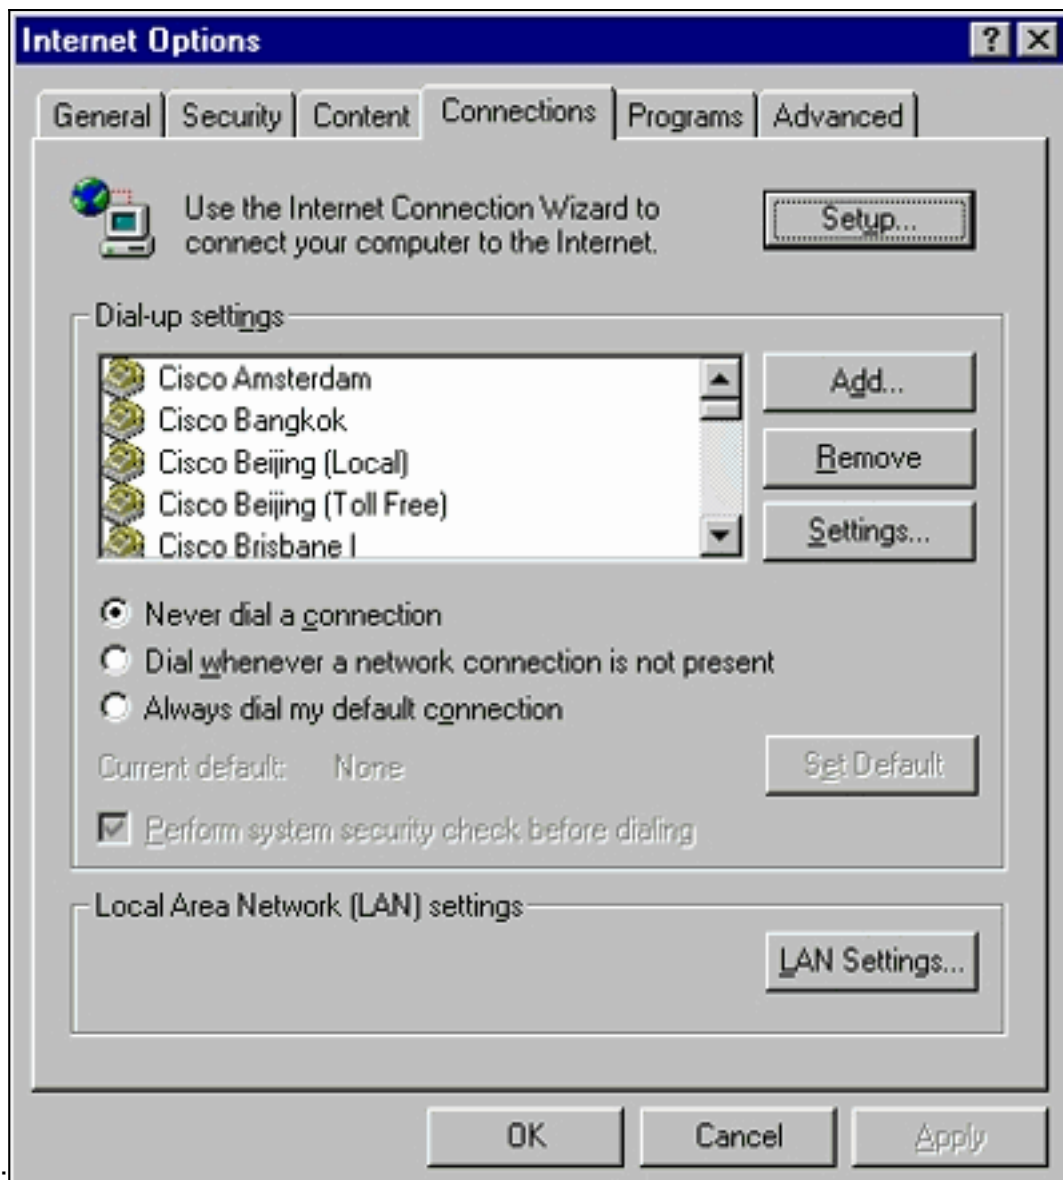
3. En la ventana Opciones de Internet, haga clic en la pestaña **Conexiones**. Usted ve esta

ventana:

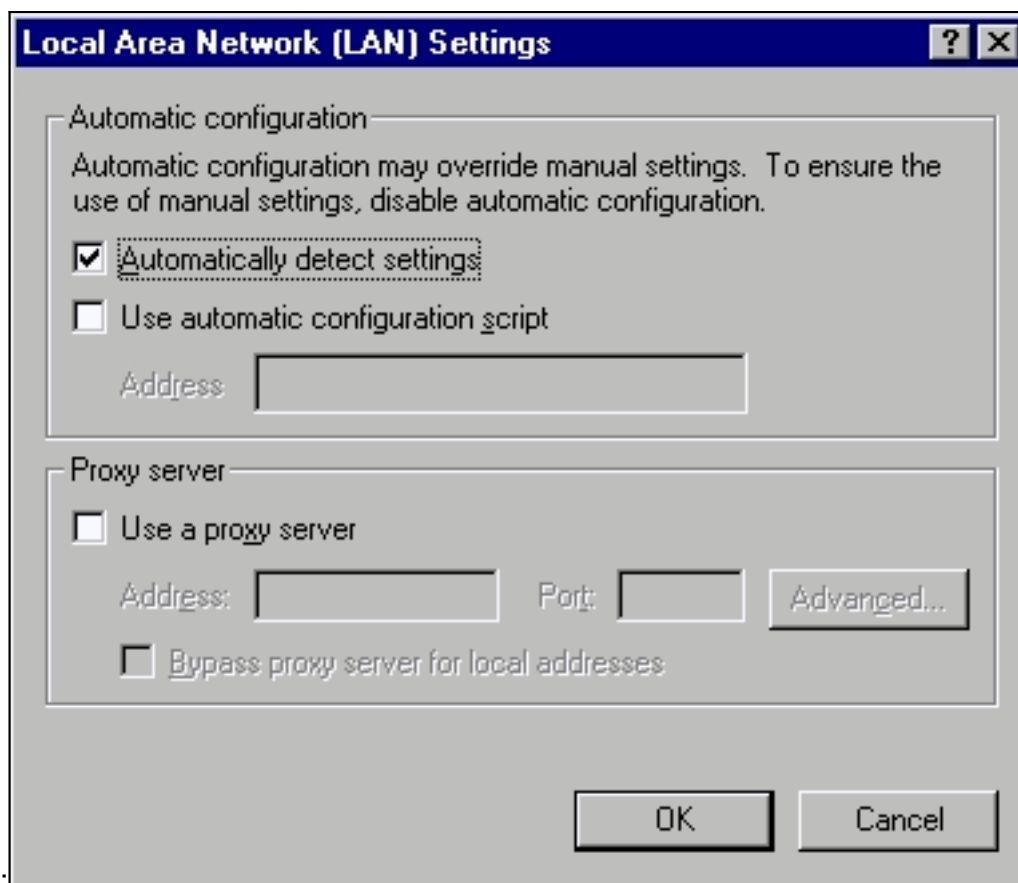
4. Haga clic en la pestaña **LAN Settings**, ubicada en la esquina inferior derecha de la ventana superior. Aparece la ventana de configuración de

LAN:

5. En la sección del servidor proxy, quite la selección del cuadro de opción Use a Proxy Server.
6. Haga clic en **Aceptar** para volver a la ventana Opciones de Internet.
7. Haga clic en **Aceptar** en la ventana Opciones de Internet. **Nota:** Si no desea desactivar la configuración del servidor proxy en el explorador que utiliza, descargue el explorador de otro proveedor y utilícelo para acceder al VSM o CMS. Por ejemplo, si suele utilizar Netscape y tiene problemas para acceder al VSM siguiendo los pasos enumerados en la sección [Verificación de la Configuración del Servidor Proxy](#) de este documento. Con una mayor investigación, posiblemente puede encontrar que el explorador utiliza un servidor Proxy. Si este es el caso, descargue Internet Explorer y utilícelo sin el servidor proxy para realizar la administración web del switch.
