Resolución de problemas de acceso a Cisco Visual Switch Manager o Cluster Management Suite en switches de configuración fija Catalyst

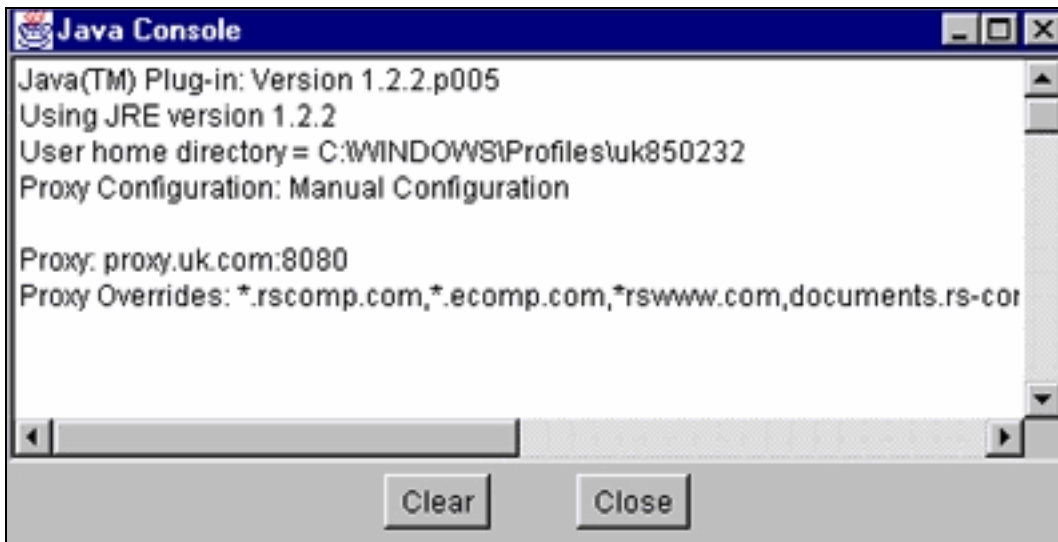
Nota: Si ejecuta Cisco IOS Software Release 12.0(5)XU o posterior y [Java Console](#) está habilitada, la consola Java indica que hay un Servidor Proxy configurado en su navegador. Visualiza una salida similar a esta salida en la consola:

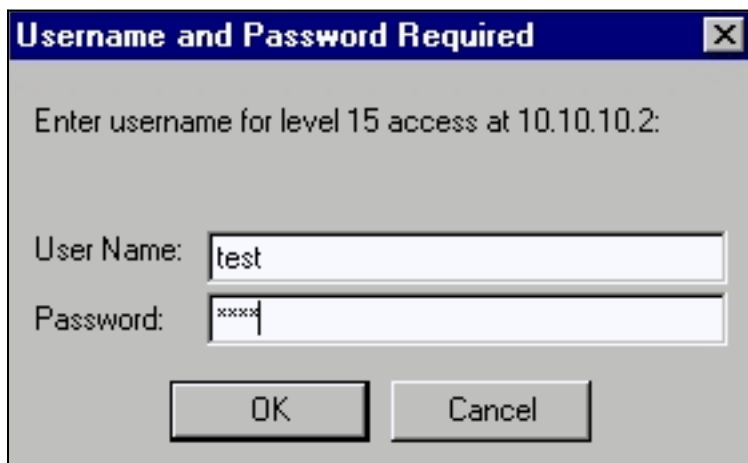
Para Netscape:

A dialog box titled "Username and Password Required" with a close button (X) in the top right corner. The text inside reads "Enter username for level 15 access at 10.10.10.2:". Below this, there are two input fields: "User Name:" containing the text "test" and "Password:" containing five asterisks "*****". At the bottom, there are two buttons: "OK" and "Cancel".

Solución: Utilice la contraseña de activación del switch como nombre de usuario y contraseña. En el ejemplo anterior, la contraseña de habilitación para el switch se configuró como **prueba**.

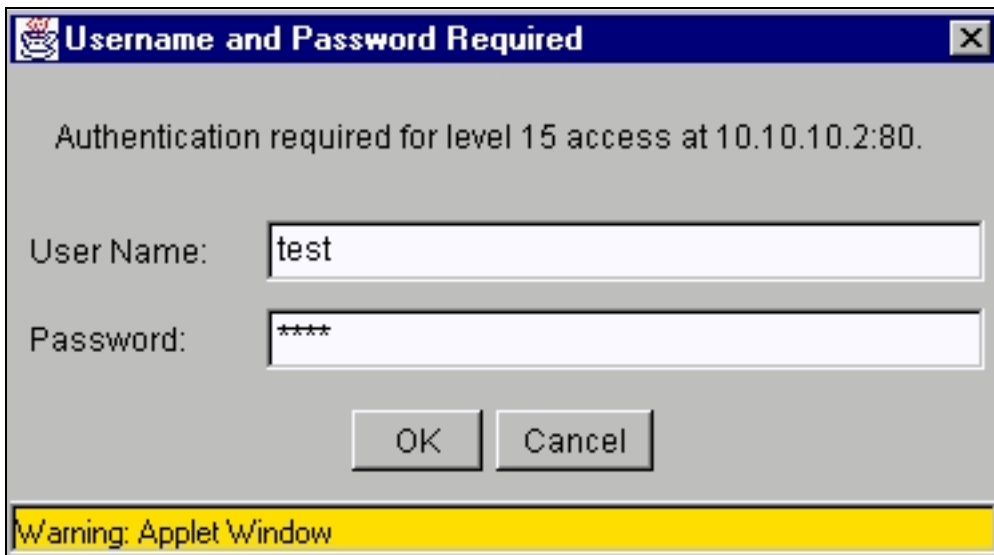
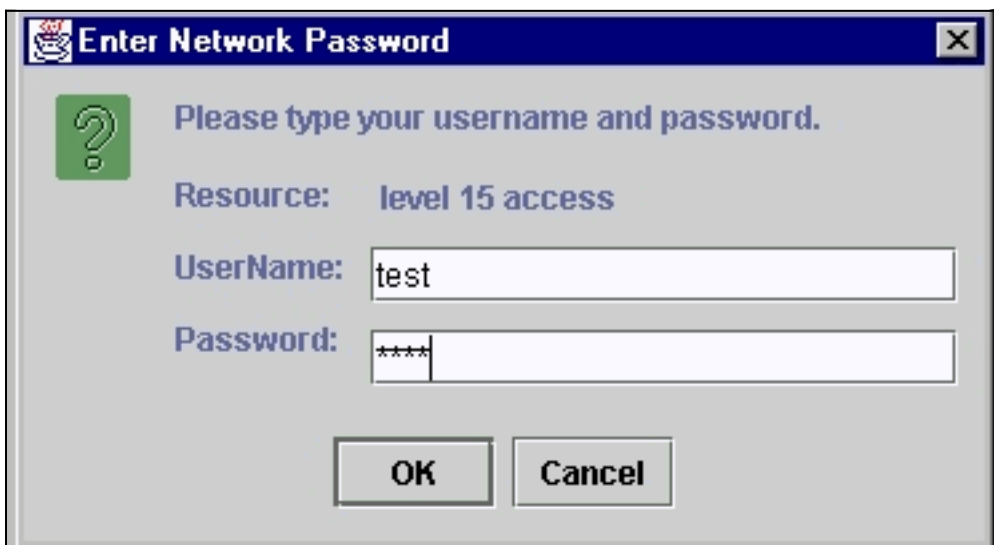
Si ejecuta Cisco IOS Software Release 12.0(5)XU o posterior con el plug-in de Java instalado, verá estas pantallas cuando intente acceder al enlace VSM o CMS en la [página web principal](#) del switch:

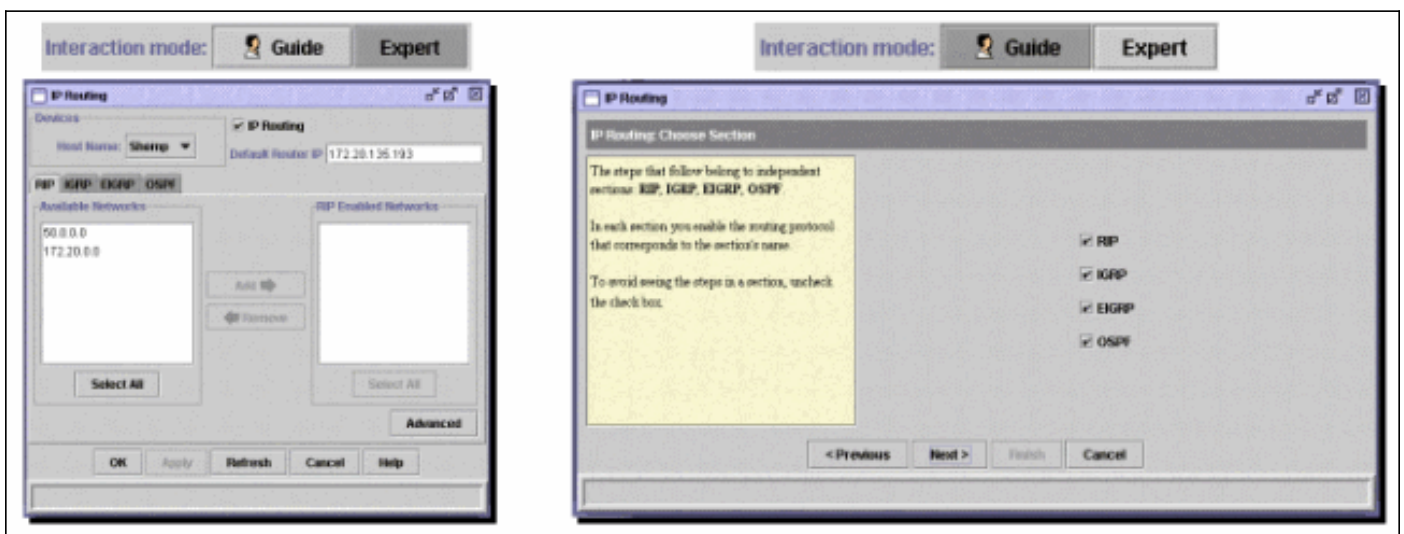
R: El modo Guide/Expert (Guía/Experto) en CMS guía al usuario paso a paso a través de la configuración de las funciones avanzadas, brinda ayuda en línea optimizada y divide las configuraciones complejas en pasos fáciles de comprender. El modo Guía/Experto proporciona ayuda e instrucciones incorporadas.

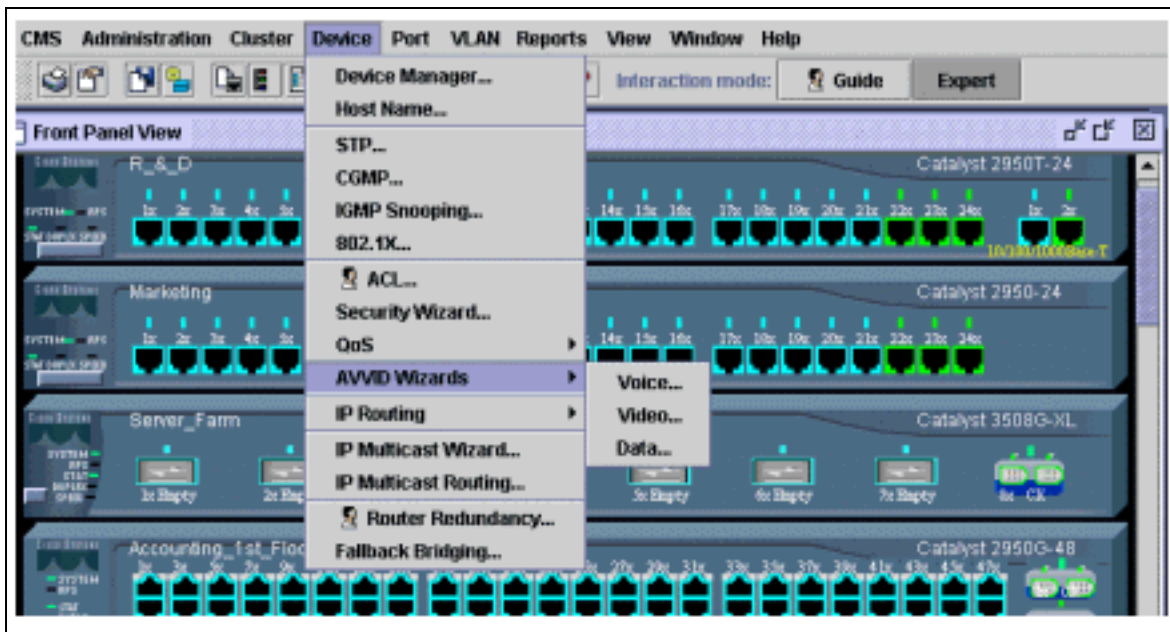
Los asistentes permiten a los administradores de red ahorrar tiempo. Eliminan errores humanos y aseguran que la configuración del switch esté optimizada para aplicaciones tales como transmisiones de datos de video o videoconferencia, Voz sobre IP (VoIP) y Arquitectura Cisco para voz, video y datos integrados (AVVID). Los asistentes facilitan la configuración de una combinación de tecnologías sofisticadas como la calidad de servicio (QoS) y las listas de control de acceso (ACL) para admitir tipos específicos de tráfico y seguridad. Los asistentes eliminan la necesidad de conocer las complejidades de las propias tecnologías. Además, son totalmente compatibles entre sí para que los usuarios puedan sacar provecho de cualquier combinación de asistentes.

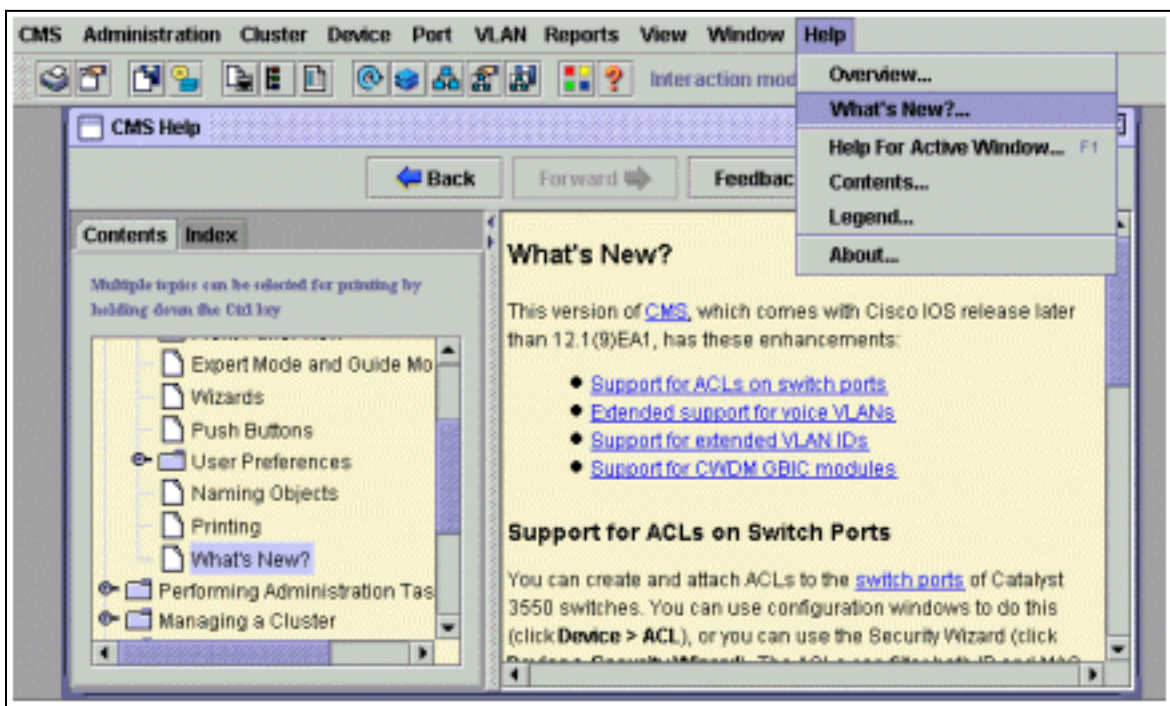
R: Las nuevas funciones añadidas en CMS se pueden ver a través del menú Ayuda en ¿Qué hay de nuevo?...

Nota: Apoyo para lo nuevo?... se introdujo en Cisco IOS Software Release 12.1(8)EA1 para los switches Catalyst 3550, Cisco IOS Software Release 12.1(6)EA2 para Catalyst 2950 y Cisco IOS Software Release 12.0(5)WC3 para Catalyst 2900 XL/3500 XL.
