Procedimiento de identificación y seguimiento de CRC de ASIC de la escala de nube Nexus 9000

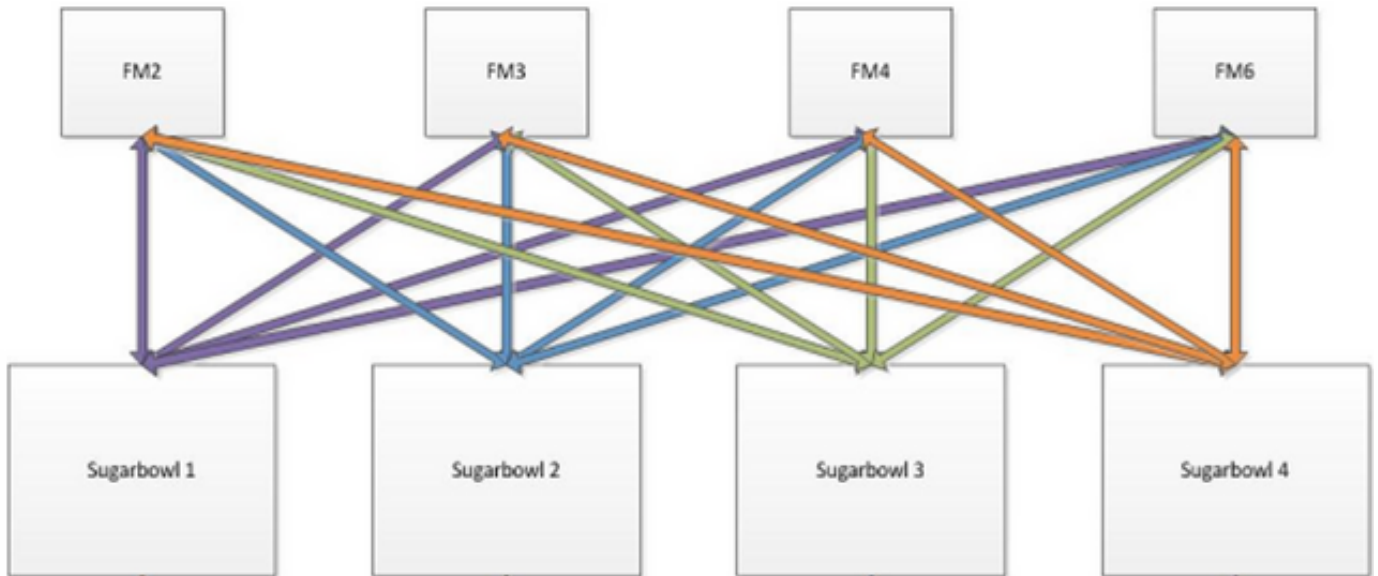
Cada tarjeta de línea de un switch Nexus serie 9500 se conecta mediante un enlace interno (iEth) a los módulos de fabric. Cada ASIC de cada tarjeta de línea tiene conectividad de malla completa a todos los módulos de fabric. En el ejemplo siguiente se muestra una tarjeta de línea con cuatro ASIC Sugarbowl con enlaces internos que se conectan a cuatro módulos de fabric en un switch Nexus 9500 modular.

Cuando el tráfico recibido por un ASIC necesita salir de otro ASIC o tarjeta de línea, ese tráfico debe enviarse al fabric a través de un módulo de fabric. El ASIC de ingreso seleccionará uno de los links iEth a los módulos de fabric basándose en un hash de los encabezados del paquete y el número de links iEth disponibles para el ASIC.

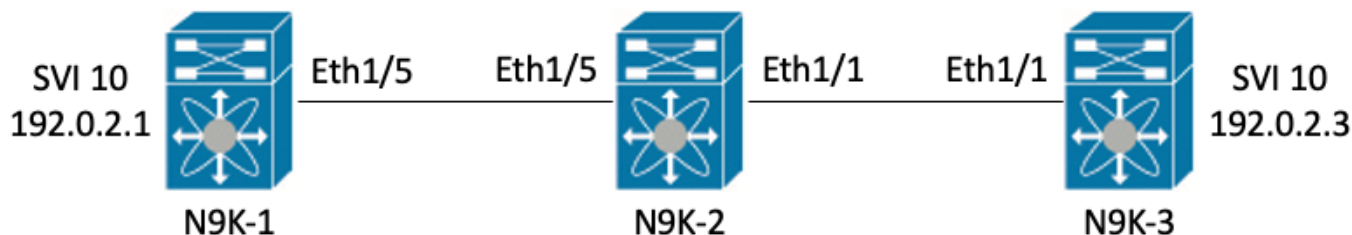
Tenga en cuenta la siguiente topología:

En este ejemplo, se generan errores CRC intencionalmente pisoteados en el switch N9K-1 a través de paquetes ICMP gigantes de 8000 bytes originados en la interfaz SVI 10 (que posee la dirección IP 192.0.2.1) destinados a la interfaz SVI 10 de N9K-3 (que posee la dirección IP 192.0.2.3), que tiene una MTU de 1500 bytes. N9K-1, N9K-2 y N9K-3 son todos switches del modelo Nexus 93180YC-EX.

Este ejemplo demuestra cómo identificar que los errores CRC en una interfaz física son CRCs pisoteados.
