Función de teléfono IP de Cisco - Uso compartido de firmware de par

Este documento describe la función Peer Firmware Sharing (PFS) del teléfono IP que permite que los teléfonos IP ubicados en sitios remotos compartan archivos de firmware entre ellos, a diferencia del método tradicional de actualización del firmware del teléfono IP que exige que el servidor Trivial File Transfer Protocol (TFTP) envíe archivos de firmware a cada teléfono.

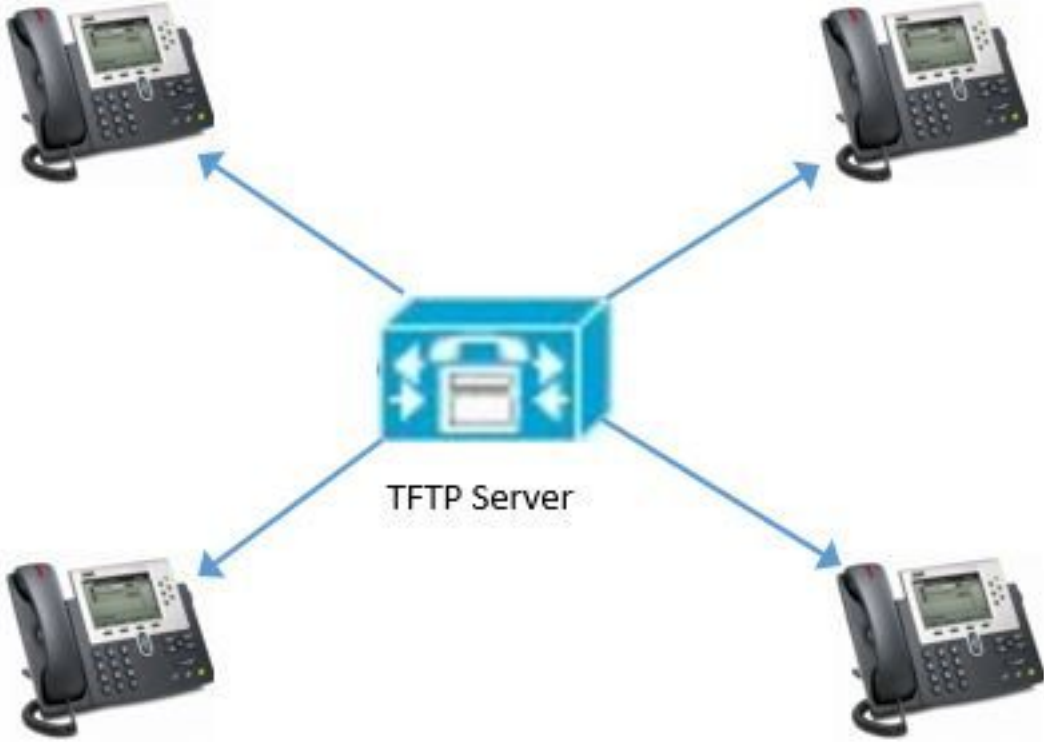
Figura 2 Diferencia jerárquica entre el método de actualización tradicional y PFS

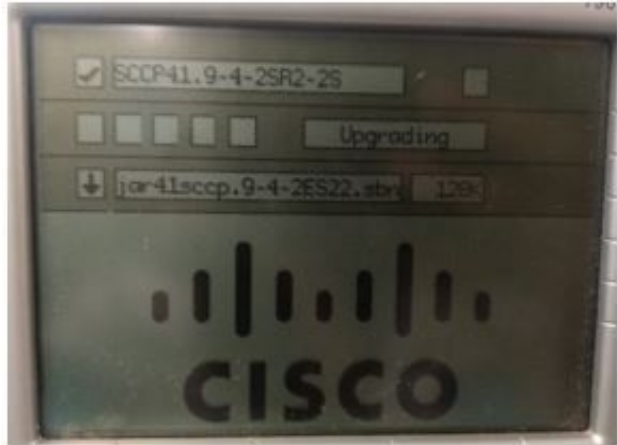
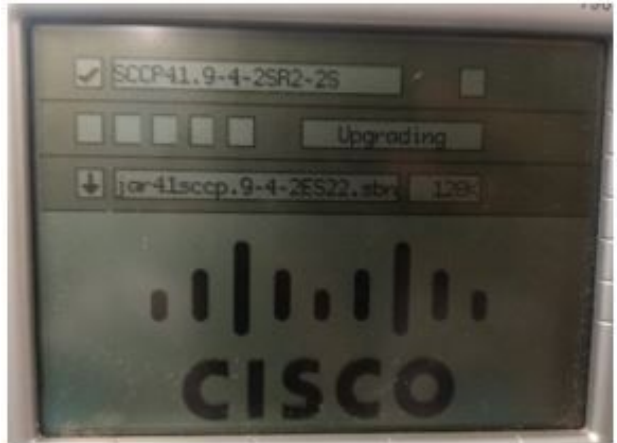
Todos los teléfonos muestran la misma pantalla a lo largo del proceso. Por ejemplo, si hay un componente que se descarga en un teléfono, otros también muestran lo mismo.

El cuadro está en blanco para una actualización tradicional, como se muestra en la imagen.
