Actualización del firmware de VxWorks desde la consola

Este documento ilustra los métodos que se utilizan para actualizar un punto de acceso (AP) que ejecute el firmware VxWorks a través de una conexión de consola. Este método es útil cuando el usuario no tiene un servidor FTP o el AP no está configurado con una dirección IP donde un navegador puede conectarse. Consulte la sección [Actualización del Firmware](#) de [Administración del Firmware y las Configuraciones](#) para obtener instrucciones sobre cómo realizar una actualización del firmware a través de un navegador web o desde un servidor de archivos.

La información de este documento se basa en la versión 12.01T1 del firmware de VxWorks actualizada a la versión 12.05 del firmware de VxWorks. Este procedimiento de actualización utiliza un AP 1200 que ejecuta la imagen de firmware 12.01T1 de VxWorks.

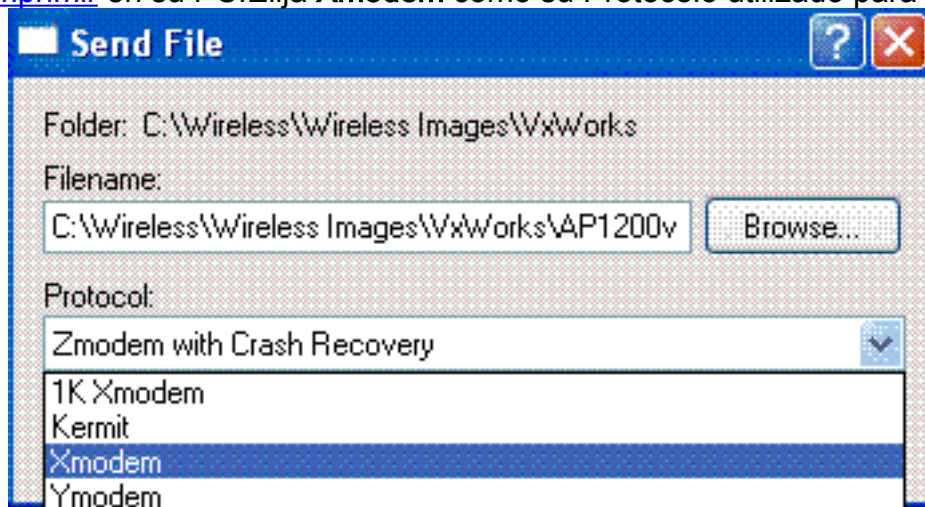
12. Realice estos pasos para recibir el archivo de firmware a través de Xmodem. **Nota:** Este documento asume que utiliza Hyper Terminal para el proceso de actualización a través de la consola. Haga clic en la ficha **Transfer** en la barra de menú de la ventana Hyper Terminal. Elija la pestaña **Enviar archivo** en la ventana emergente. En la ventana Send File (Enviar archivo), busque y elija el archivo de imagen sin comprimir (img) adecuado al que se debe actualizar este AP. Ya debería haber descargado este [archivo de imagen sin comprimir](#) en su PC. Elija **Xmodem** como su Protocolo utilizado para enviar el archivo al

AP.

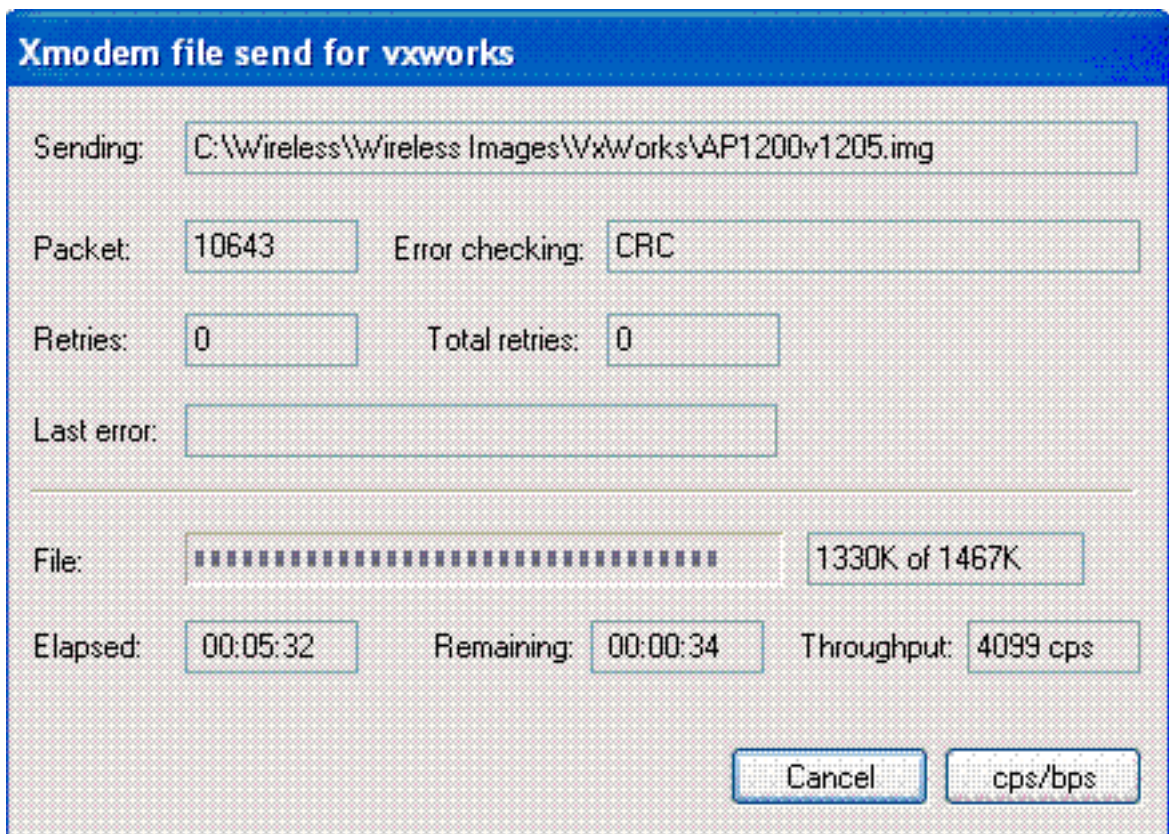
13. Ahora, se inicia la transferencia de archivos a través del protocolo Xmodem. Así es como se ve la ventana de transferencia de archivos

Xmodem:
