Configuración de la Descarga de Imagen Previa a una Imagen Secundaria en un AP con Sistema Flash de 32 MB

Este documento describe el proceso de descarga previa a la imagen en un punto de acceso (AP) y los pasos a considerar para evitar una interrupción prolongada.

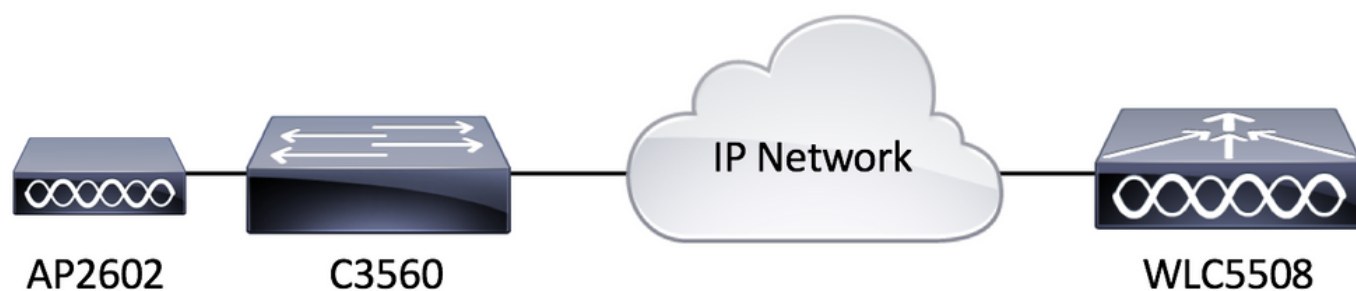
Diagrama de la red

- AIR-AP2602I-Z-K9
- WLC5508 imagen primaria 8.2.154.7 e imagen secundaria 8.2.151.0
- C3560 que ejecuta 15.0(2)SE5
