Modems câble placés hors connexion dans un réseau à câbles bidirectionnels

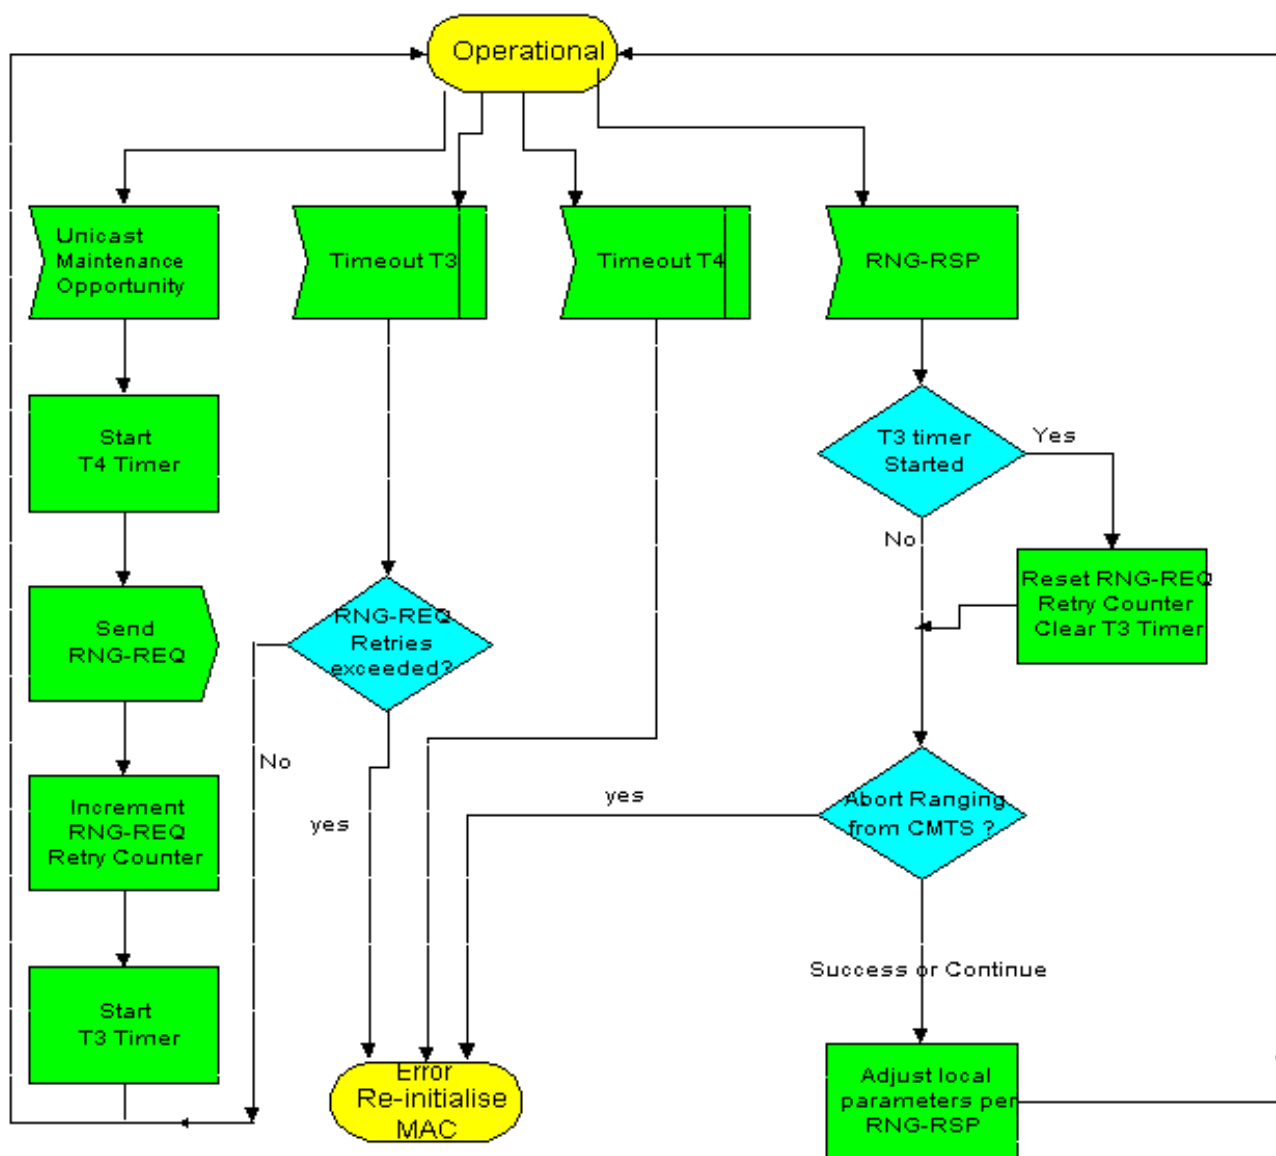
Le CMTS DOIT fournir à chaque CM une opportunité de plage périodique au moins une fois toutes les T4 secondes. Le CMTS DOIT envoyer des opportunités de plage périodique à un intervalle suffisamment court que T4 pour qu'une MAP puisse être manquée sans expiration du délai CM. La taille de ce « sous-intervalle » dépend du CMTS. Le CM DOIT réinitialiser son MAC après que les secondes T4 se soient écoulées sans recevoir d'opportunité de plage périodique. La valeur par défaut pour T4 est de 30 secondes.

T4 est défini comme « attente d'une opportunité de diffusion unicast ». C'est le moment où un modem attend d'obtenir une opportunité de transmission dédiée du CMTS. La valeur est définie sur 30 secondes minimum et 35 secondes maximum par SP-RF1v1.1-I03-991105.
