# Guide de dépannage matériel du MCU TelePresence

Ce document décrit les procédures utilisées afin de dépanner les produits Cisco TelePresence Multipoint Control Unit (MCU). Ce document est destiné aux administrateurs système vidéo et aux partenaires Cisco dont les clients sont des administrateurs système vidéo.

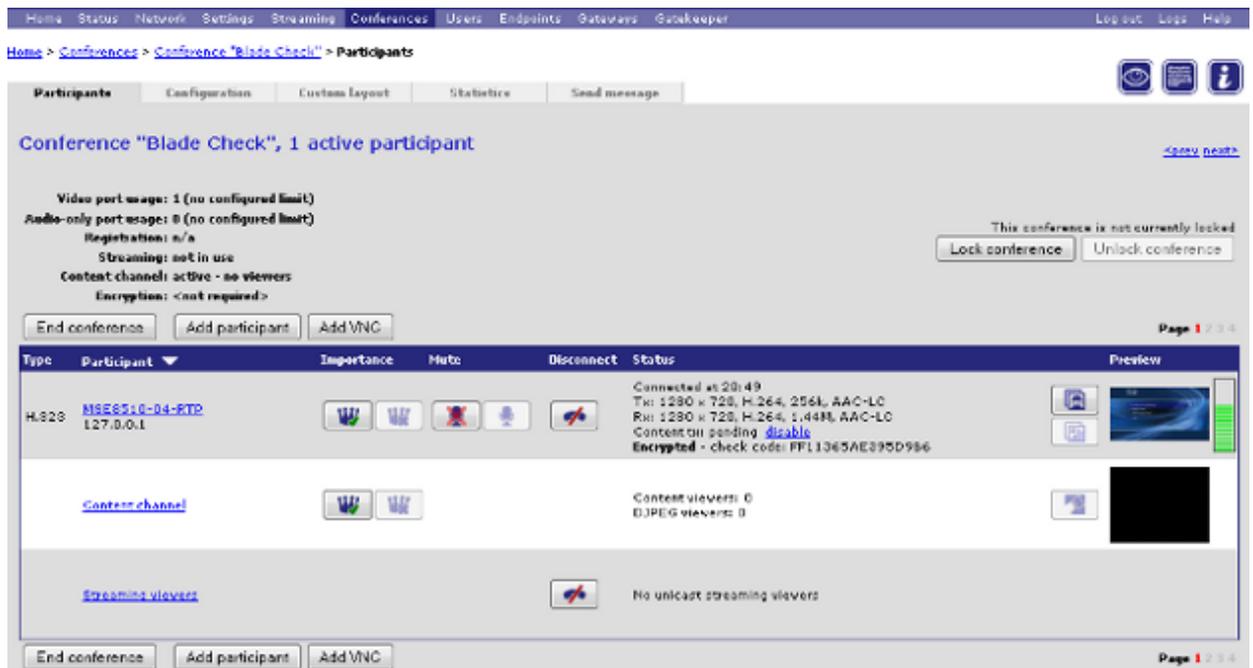
Voici un exemple de l'écran MCU MSE 8510 lorsque le MCU peut s'appeler lui-même :

Si cela fonctionne et qu'un participant connecté apparaît (comme dans l'image précédente), il y a très probablement un problème d'interopérabilité entre le portier, le réseau ou le point d'extrémité. composez un numéro de terminal réel et effectuez le dépannage à partir de là avec le journal des événements et le journal H323/SIP (Session Initiation Protocol). Si la connexion échoue immédiatement, mais que l'interface Web fonctionne toujours, poursuivez cette procédure.

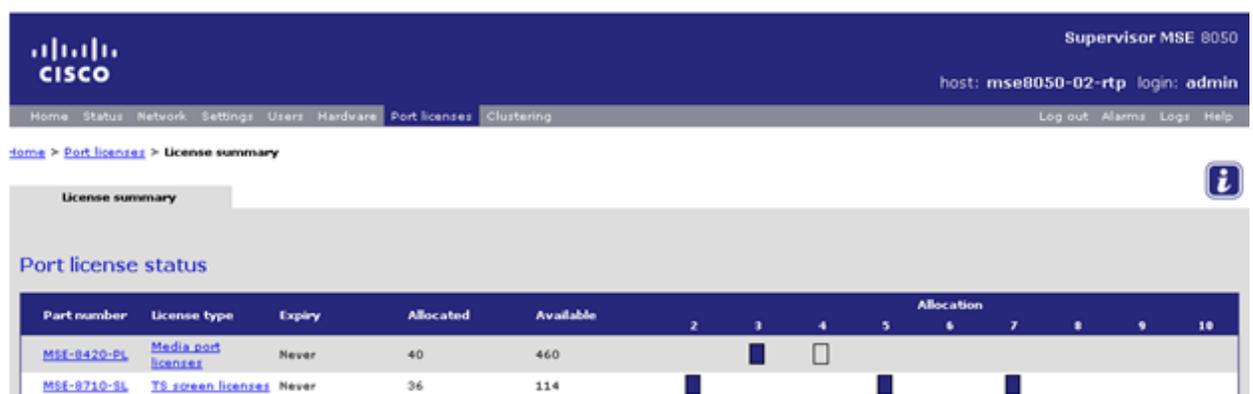
- D. Afin de vérifier que les licences de port sont attribuées à l'unité MCU, accédez à la section Port License management de la lame Supervisor. Voici une image qui montre l'allocation de licence de port à partir de la lame Supervisor MSE 8050 :

Dans l'image, le bloc vide sous le logement 4 montre qu'il y a une carte dans ce logement sans aucune licence de port qui lui est attribuée. Ce serveur lame ne peut pas passer d'appels. Par conséquent, le test de bouclage décrit à l'étape 3 aurait échoué sur ce serveur lame. Les blocs bleus sous les logements 2, 3, 5 et 7 montrent que ces logements ont une allocation complète de licences de port. Si un logement affiche un symbole d'avertissement, cela signifie qu'il n'y a pas de lame dans le logement. Un bloc demi-bleu indique que des licences de port sont attribuées à la lame, mais pas qu'elle est à pleine capacité. Un serveur lame comme celui-ci ne peut

pas connecter le nombre total de ports annoncés tant qu'il ne dispose pas de licences supplémentaires.

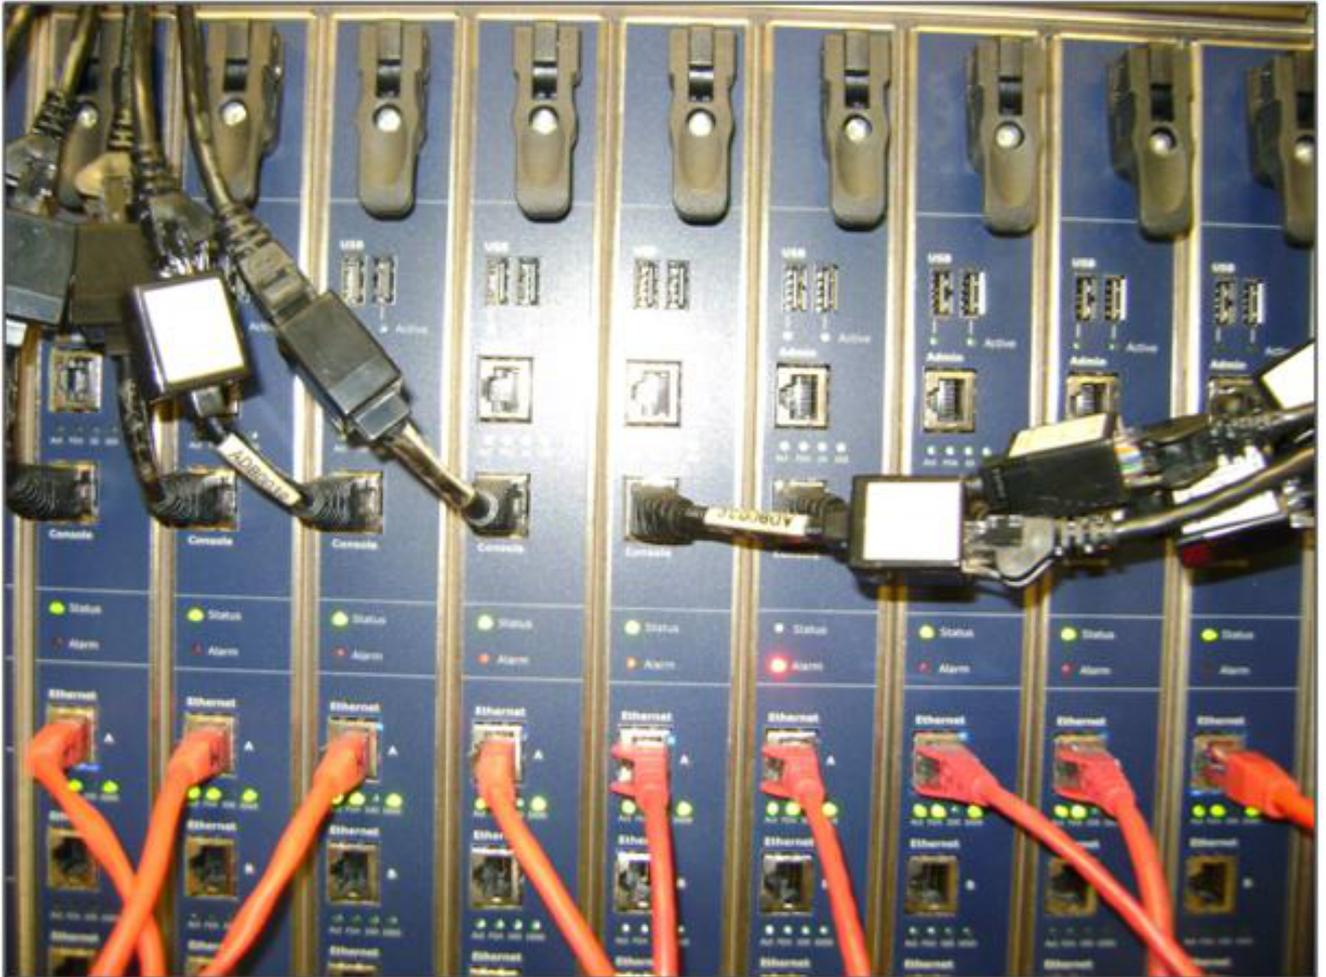
Cette image montre huit lames MCU MSE 8510 démarrées avec succès, et une qui démarre toujours ou ne peut pas démarrer avec succès :

- Liaison Ethernet Port A (trois en vert) : le voyant indique l'activité, le mode bidirectionnel et la vitesse. Depuis la version 4.4, le 8510 prend uniquement en charge les connexions sur le port A ; les ports B, C et D ne sont pas pris en charge.

3. Effectuez ces étapes si vous rencontrez des problèmes lorsque vous observez les voyants :
  - A. Si aucun des voyants n'est allumé, vérifiez que le reste du châssis est alimenté et que la lame est correctement insérée dans le logement.
  - B. Si les voyants ne s'allument toujours pas, déplacez la lame vers un autre logement du châssis. De préférence, interchangez-le avec une fente présentant une lame de travail connue.
  - C. Si le serveur lame ne se met toujours pas sous tension, contactez le support technique Cisco.
  - D. Si le voyant d'alimentation bleu est allumé et qu'aucun autre voyant ne l'est, contactez le support technique Cisco. Si le voyant d'alarme rouge reste allumé pendant plus de

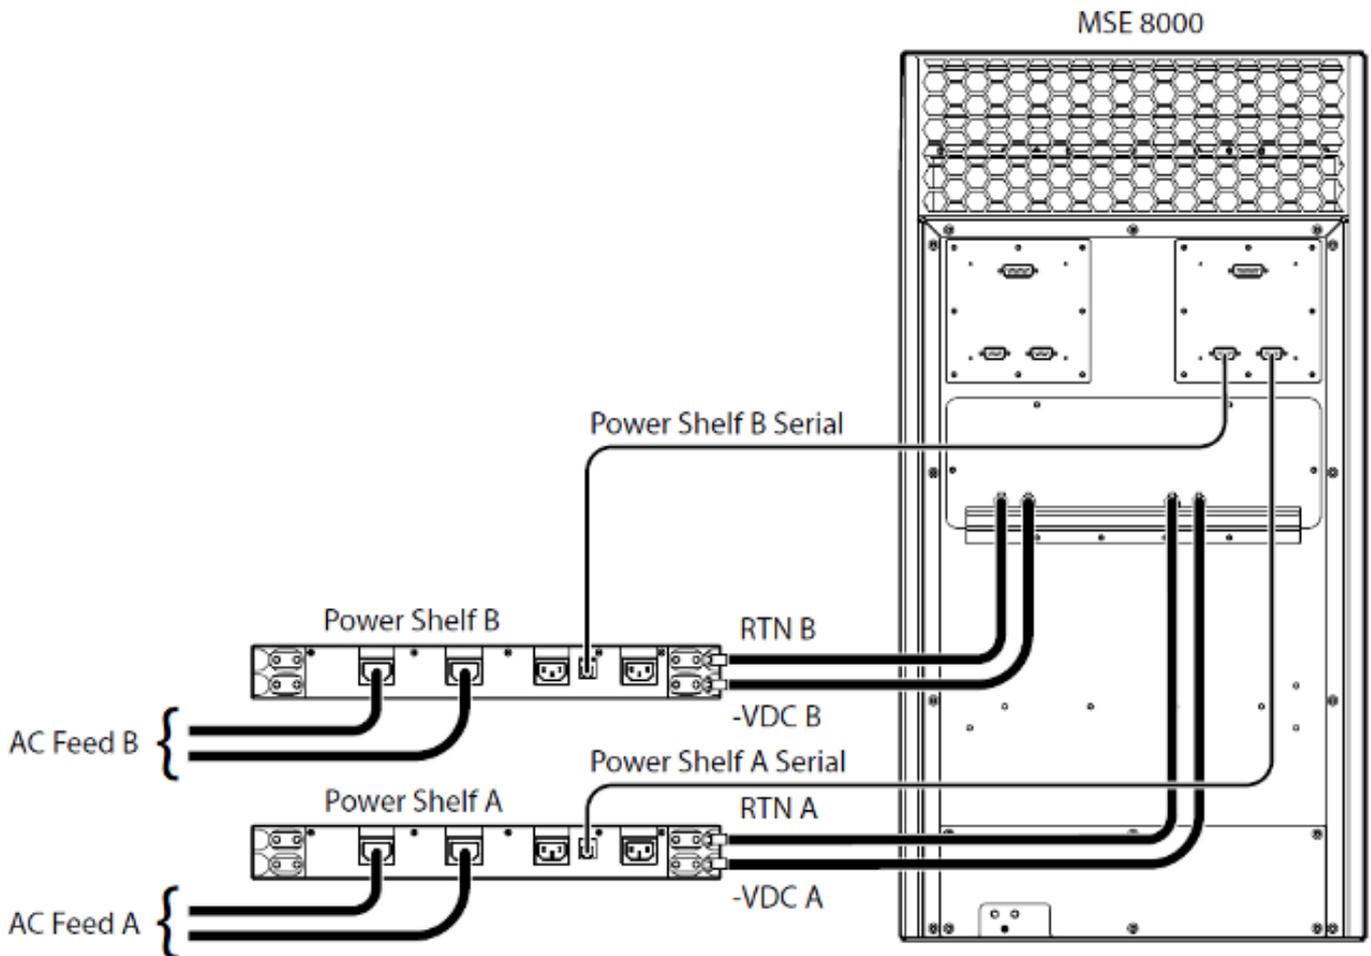
Cette image présente l'étagère d'alimentation CC de la gamme MSE 8000 :

Cisco recommande que, pour une redondance complète et une fiabilité maximale, les alimentations soient connectées à des sources d'alimentation indépendantes. Chaque module doit être en mesure de fournir la pleine charge électrique de l'unité et chaque module doit contenir le même nombre de redresseurs.

- Contact perdu avec étagère d'alimentation - Lorsque vous accédez à Matériel > Alimentations, l'alimentation A affiche Contact perdu avec étagère d'alimentation. Cela signifie que le Supervisor MSE 8050 ne peut pas communiquer avec l'étagère d'alimentation.
- 10/External supply out of range SET - Cela signifie que les tensions d'entrée du châssis sont hors spécification. Vérifiez que l'alimentation et le courant corrects sont fournis au châssis via l'outil en ligne [Calculating power and current requirements for an MSE 8000 \(Calcul des exigences d'alimentation et de courant pour un MSE 8000\)](#).

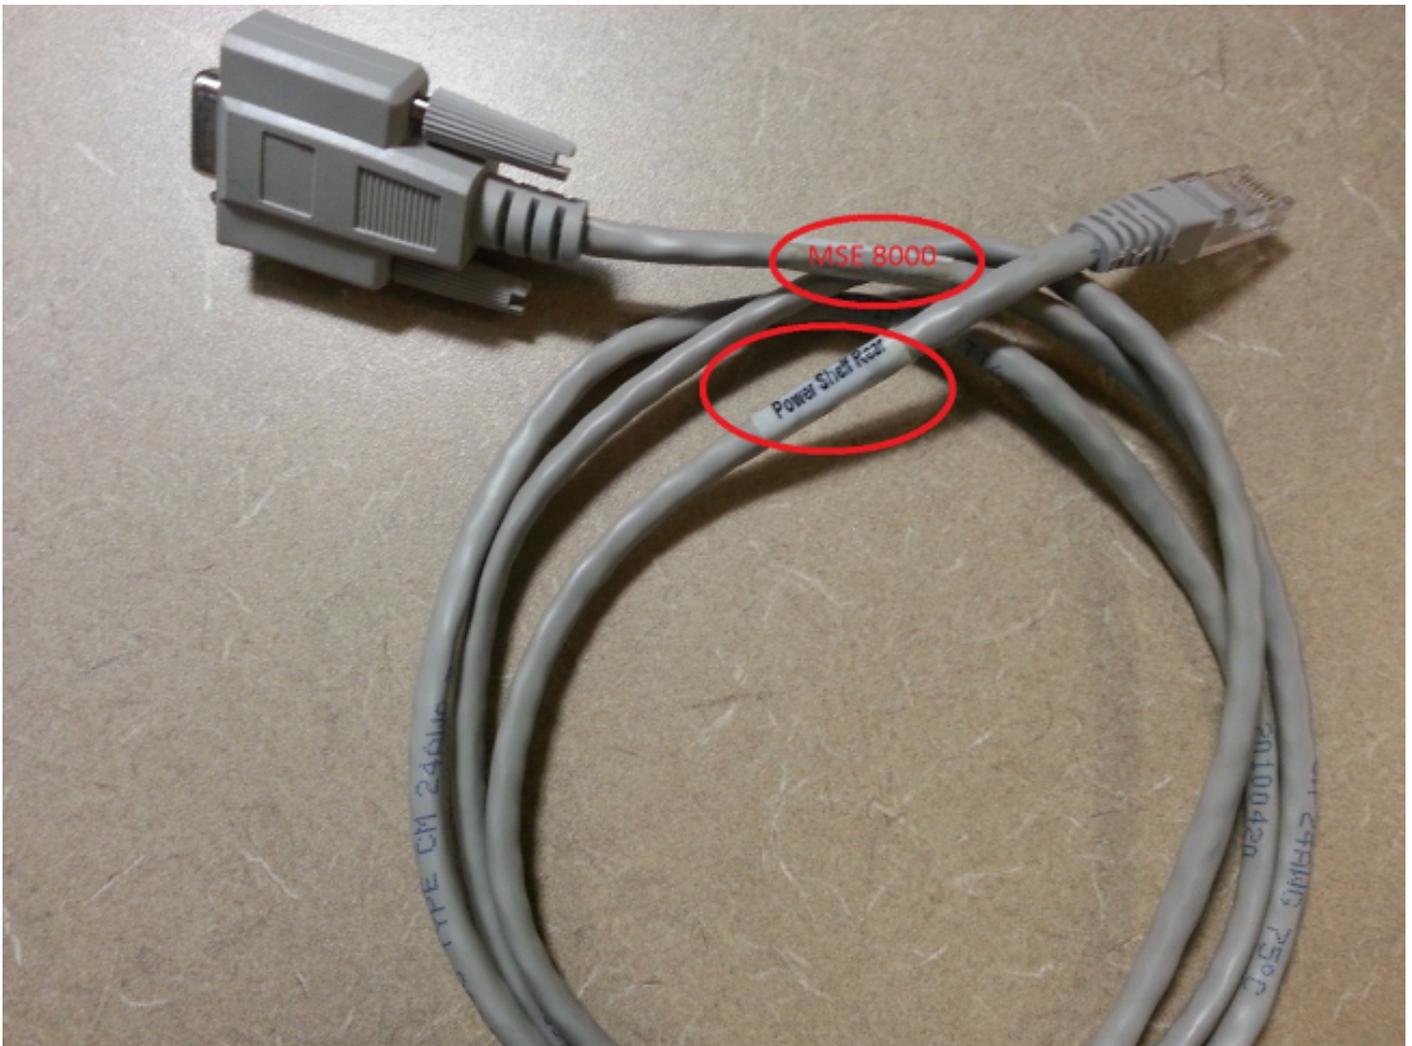
Vérifiez le câble de surveillance de l'étagère d'alimentation qui relie l'arrière de l'étagère d'alimentation au châssis. Il s'agit d'un câble spécial utilisé pour la surveillance des étagères d'alimentation. Prenez soin de vérifier le câble, car il peut facilement être confondu avec un câble de console DB9-RJ45 standard. Le câble de surveillance de l'étagère d'alimentation est étiqueté avec un autocollant qui indique Power Shelf Rear:

Deux paires de connecteurs sont situées à l'arrière du châssis de la gamme MSE 8000 : la paire de gauche est étiquetée Slot 10 et la paire de droite est étiquetée Slot 1. Assurez-vous que les câbles de surveillance sont connectés au logement 1, qui sont les connecteurs qui représentent le logement de superviseur de la gamme MSE 8050.

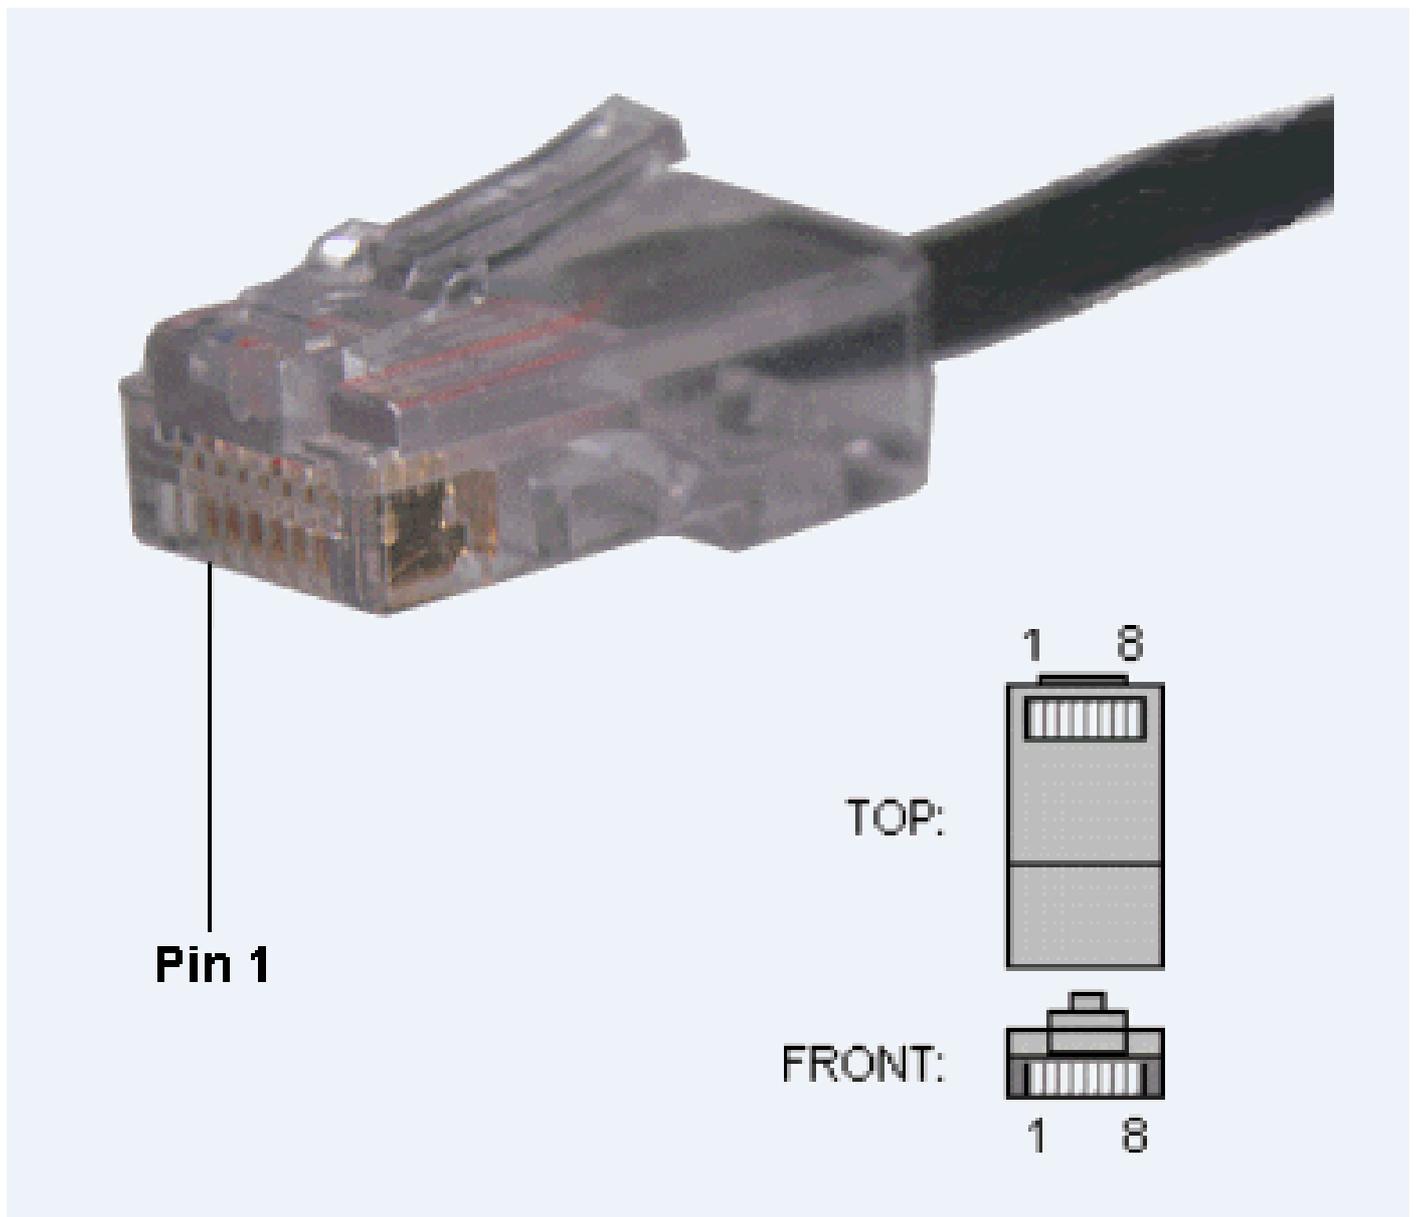
Vous pouvez utiliser un câble de bouclage afin de déterminer l'état L1 du port PRI sur la passerelle RNIS. Connectez Pin1 à Pin4, et Pin2 à Pin5 afin de créer le câble de bouclage.

Branchez le câble de bouclage sur le port 1, et vérifiez l'état de L1. Si l'état L1 sur le Port 1 apparaît Up, il est probable que le problème est causé par les câbles qui sont utilisés. Vous pouvez utiliser le câble de bouclage plus loin dans la ligne afin d'isoler le problème.

Si l'état L1 sur le Port 1 apparaît Down avec le câble de bouclage, activez le Port 2 pour PRI sur ISDN GW. Testez également le port 2 avec le câble de bouclage. Si le problème persiste avec un port spécifique, il est possible qu'il y ait une défaillance du port PRI. Contactez le support technique de Cisco.
