Reconstruction des entrées multicast avec CGMP et modifications de topologie Spanning Tree

Ce document explique comment le protocole CGMP (Cisco Group Management Protocol) fonctionne sur les commutateurs Cisco Catalyst et les routeurs Cisco IOS® en ce qui concerne la reconstruction des entrées de multidiffusion pour CGMP après une modification de la topologie Spanning Tree.

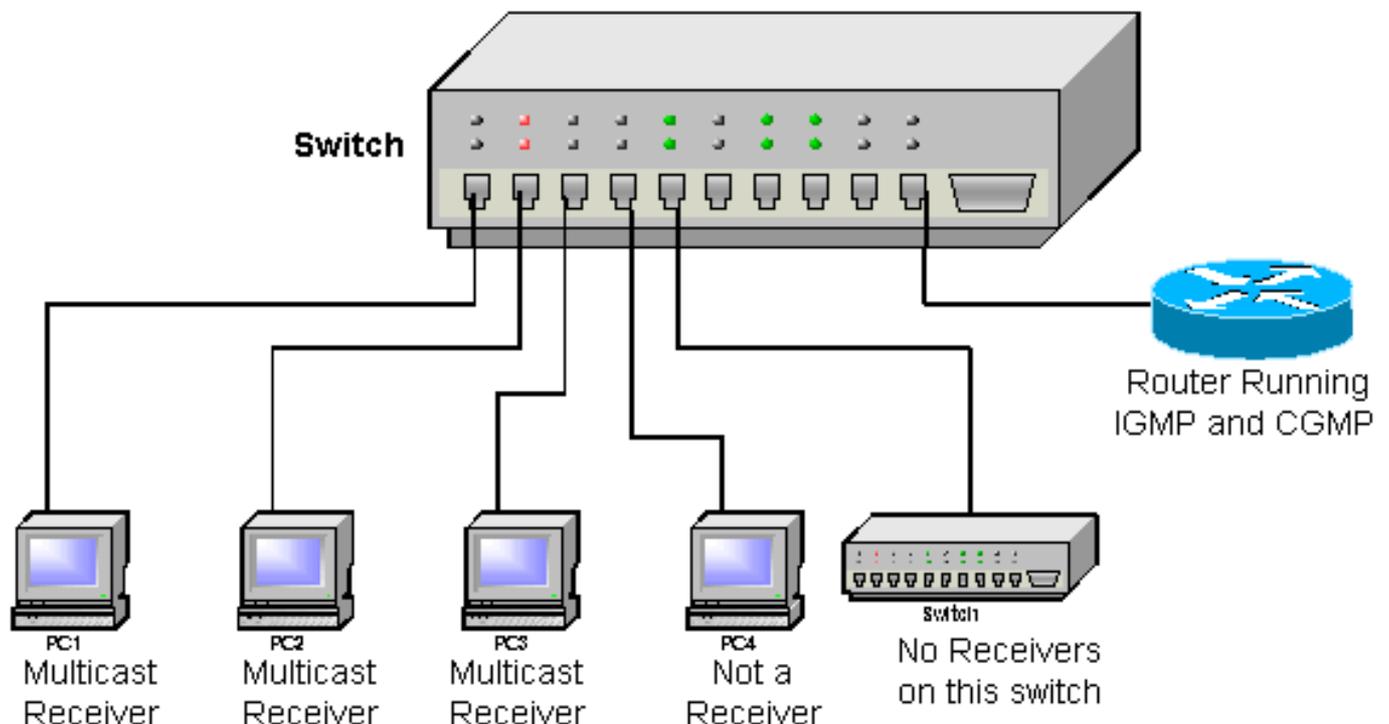
Cette section décrit étape par étape ce qui se produit et quels problèmes peuvent survenir lorsqu'une modification de topologie Spanning Tree est détectée sur un VLAN où CGMP est utilisé afin de limiter le trafic de multidiffusion de l'inondation sur tous les ports. Comme le montre cet exemple, le réseau traité dans ce document se compose d'un routeur, d'un commutateur et de quatre PC :

- port 1 - PC récepteur 1
- port 2 - PC récepteur 2
- port 3 - PC récepteur 3

- port 4 : pas de récepteur PC 4
- port 5 : autre commutateur (aucun récepteur ni routeur sur ce commutateur)
- port 48 : routeur Cisco IOS exécutant IGMP et CGMP
