Dépannage des incohérences de type et de PVID Spanning Tree

Ce document décrit comment dépanner deux incohérences du protocole STP (Spanning Tree Protocol), l'ID de VLAN de port (PVID) et le type.

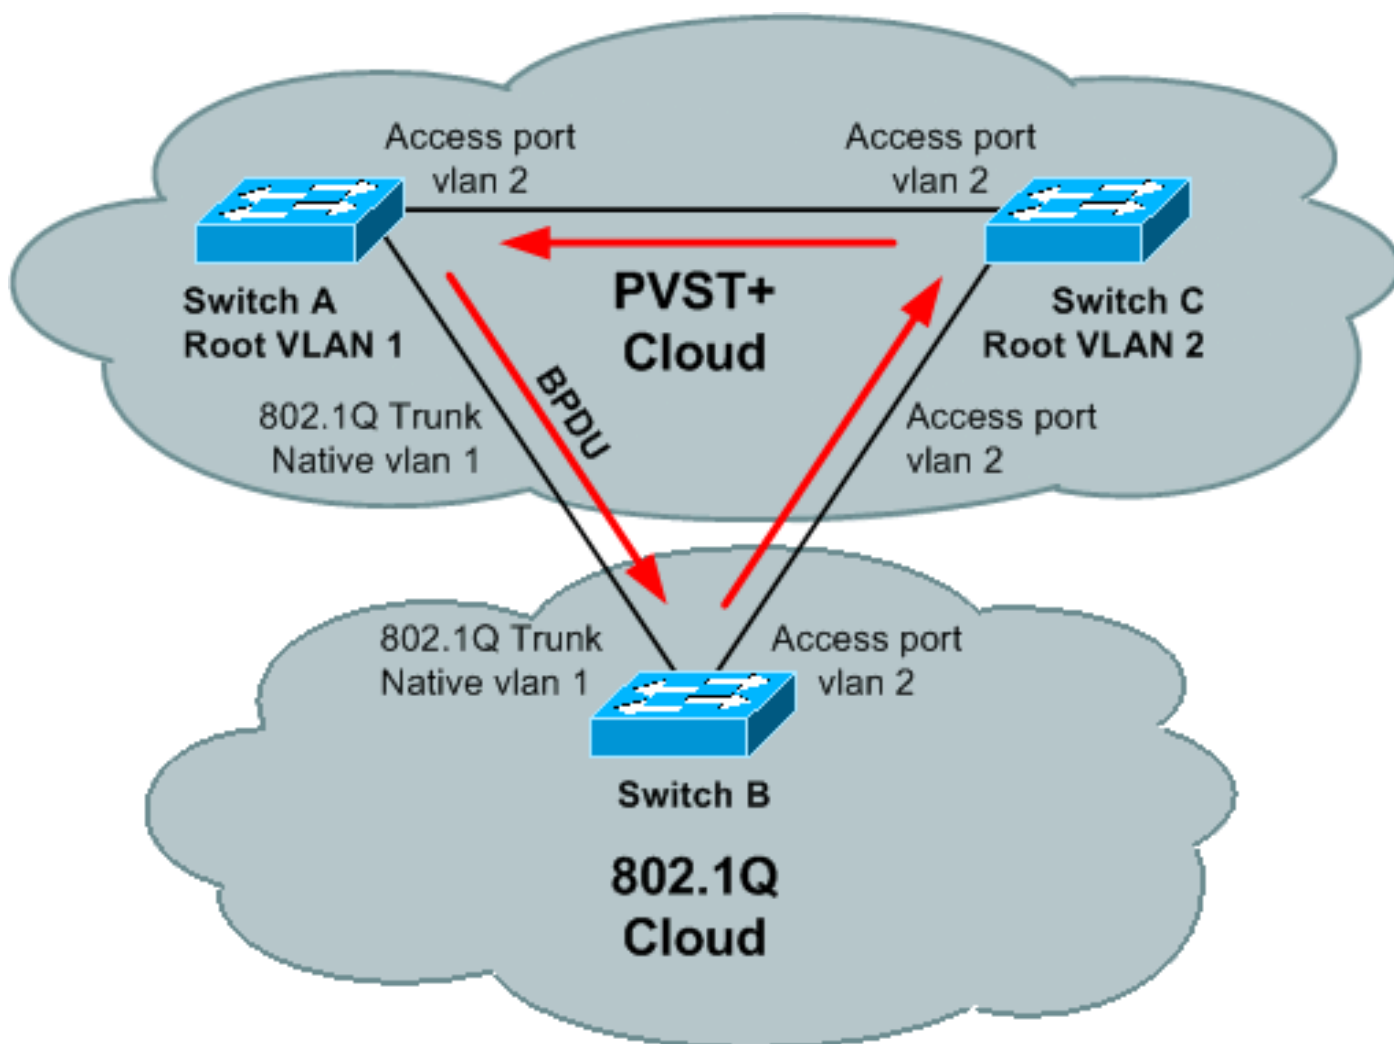
Pour illustrer le besoin de détection d'incohérence, considérez cette topologie, où les commutateurs A et C exécutent le protocole STP PVST+ et le commutateur B exécute le protocole STP 802.1Q :

Si la BPDU de la racine dans le VLAN 1 est plus performante que la BPDU de la racine dans le VLAN 2 il n'y aura aucun blocage de port dans la topologie VLAN 2. La BPDU du VLAN 2 ne fait

jamais un « cercle complet » autour de la topologie ; elle est remplacée par la BPDU du VLAN 1 sur la liaison B-C, car B exécute un seul STP fusionné avec le STP du VLAN 1 de PVST+. Ainsi, il se crée une boucle de réacheminement. Heureusement, le commutateur A envoie les BPDU PVST+ du VLAN 2 (à l'adresse SSTP qui est inondée par le commutateur B) vers le commutateur C. Le commutateur C peut mettre le port C-B dans un état de type incohérent, ce qui empêche la boucle.

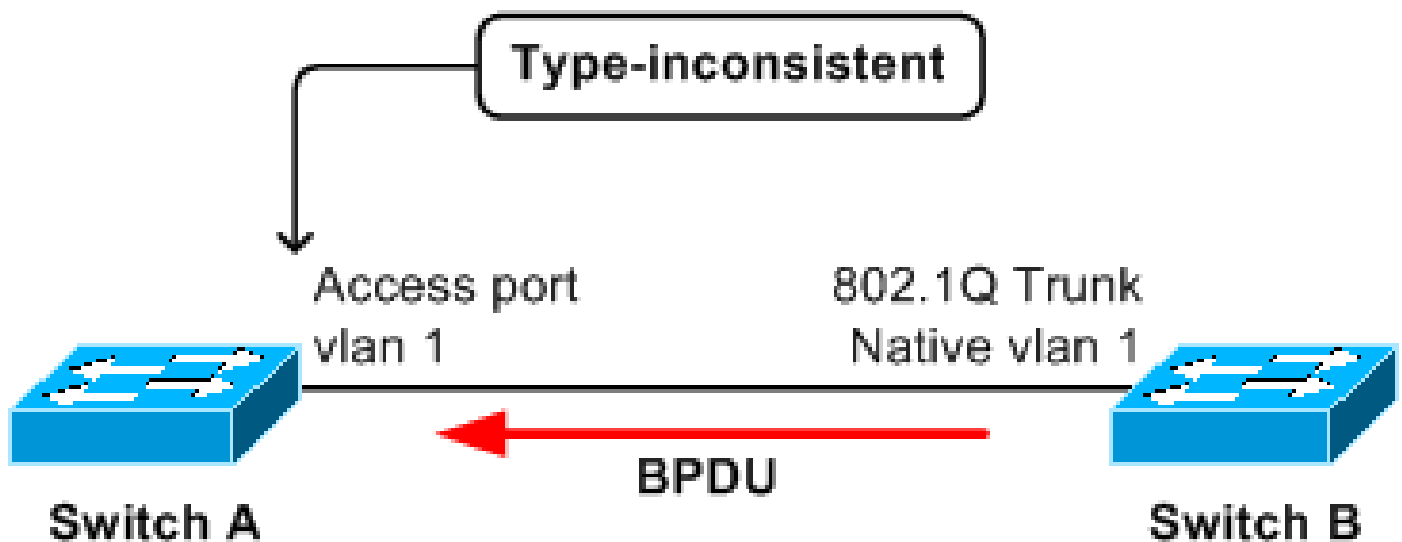
- Le port d'accès reçoit une BPDU de SSTP avec IEEE 802.1Q marqué.

Dans ce scénario, le port d'accès sur le pont A reçoit, provenant du pont B, une BPDU de PVST+ marquée depuis le STP d'un VLAN autre que 1. Le port sur A peut être mis dans un état de type incohérent.
