Remplacer la carte de la gamme ML pour Cisco ONS 15454

Ce document décrit la procédure de remplacement d'une carte Cisco Multi-Layer (ML) pour la plate-forme ONS 15454.

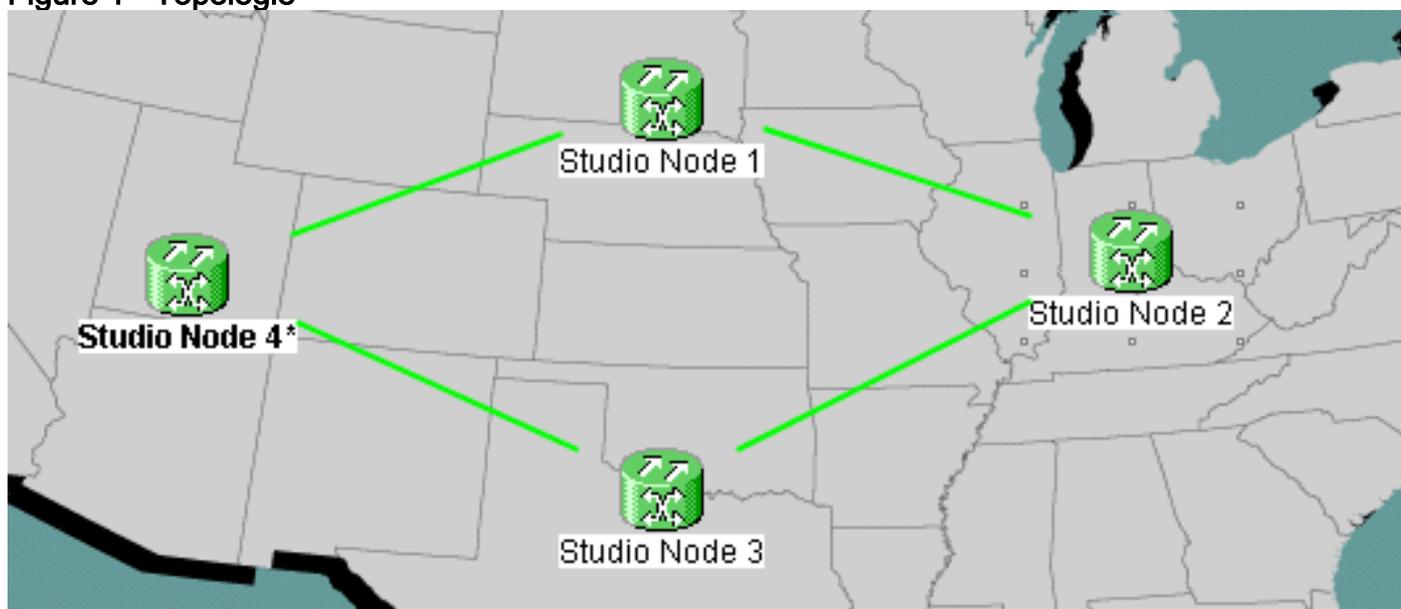
Figure 1 - Topologie

Ce document utilise une configuration de travaux pratiques avec quatre noeuds ONS 15454, à savoir : Noeud Studio 1, Noeud Studio 2, Noeud Studio 3 et Noeud Studio 4 (voir [Figure 1](#)). Ces quatre noeuds forment un seul anneau UPSR (Unidirectional Path Switched Ring) OC48.

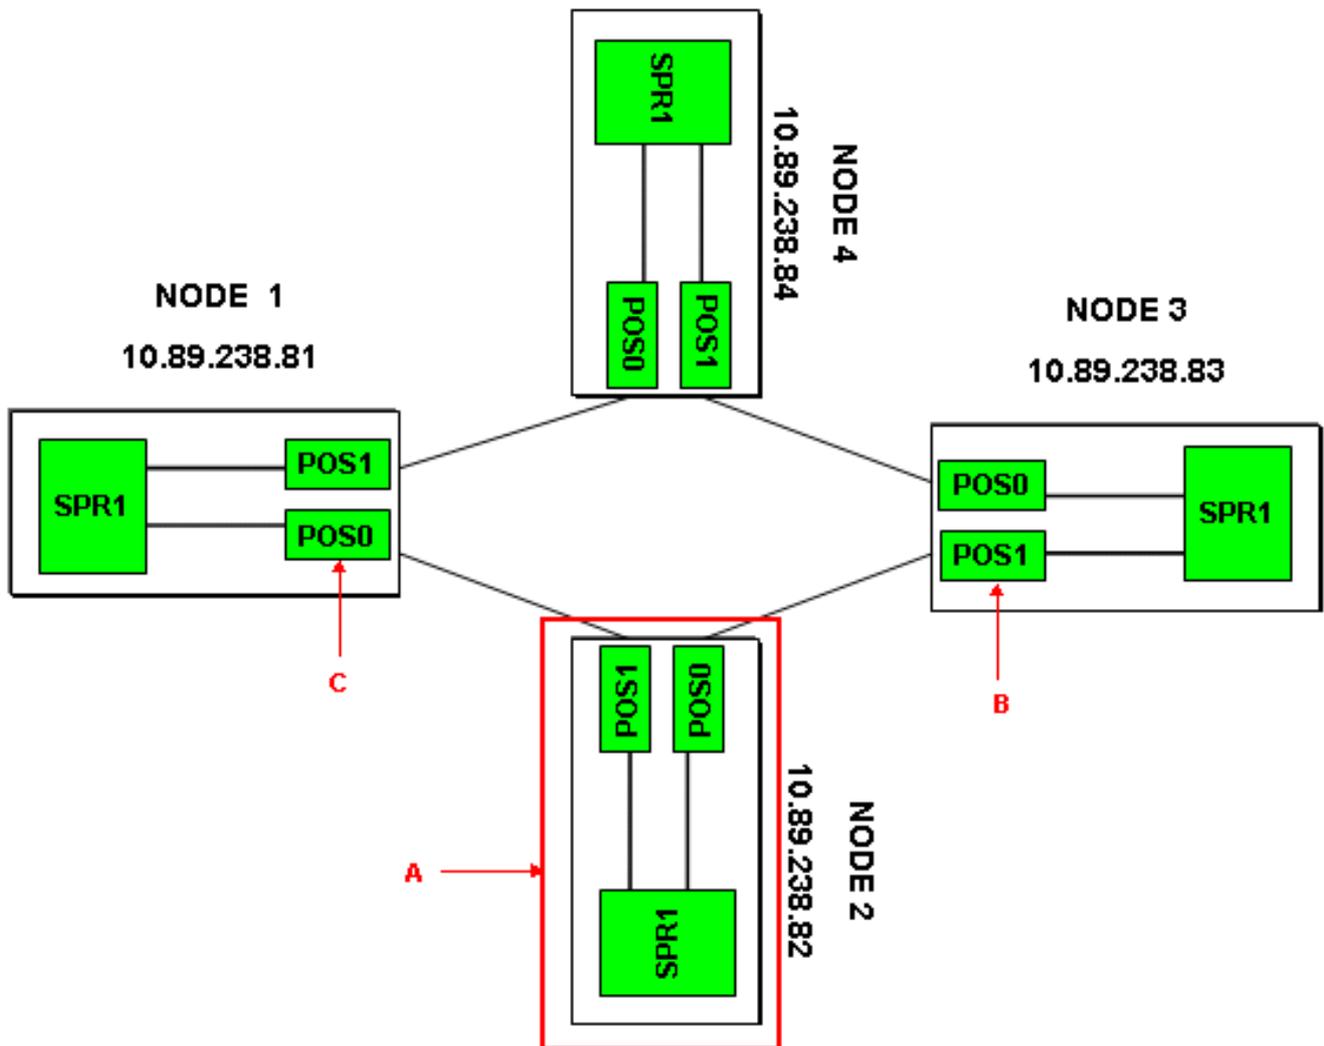
Figure 2 - Topologie de la sonnerie RPR

Chaque noeud a une carte ML 1000 installée. Ces quatre cartes ML forment un anneau de paquets résilient (RPR). [La Figure 2](#) affiche la configuration.

Cette procédure explique comment remplacer la carte série ML sur le noeud 2 par une nouvelle carte (voir la flèche A dans la [Figure 2](#)). Les deux interfaces POS des deux cartes ML adjacentes sont les suivantes :

- POS 0 sur le noeud 1 (voir flèche C dans la [figure 2](#)).
- POS 1 sur le noeud 3 (voir la flèche B dans la [figure 2](#)).

11. Retirez la carte ML sur le noeud 2 (voir la flèche A dans la [figure 2](#)).
