Mises à niveau logicielles ONS 15454 version 2.2.x vers 2.2.2 et 3.0

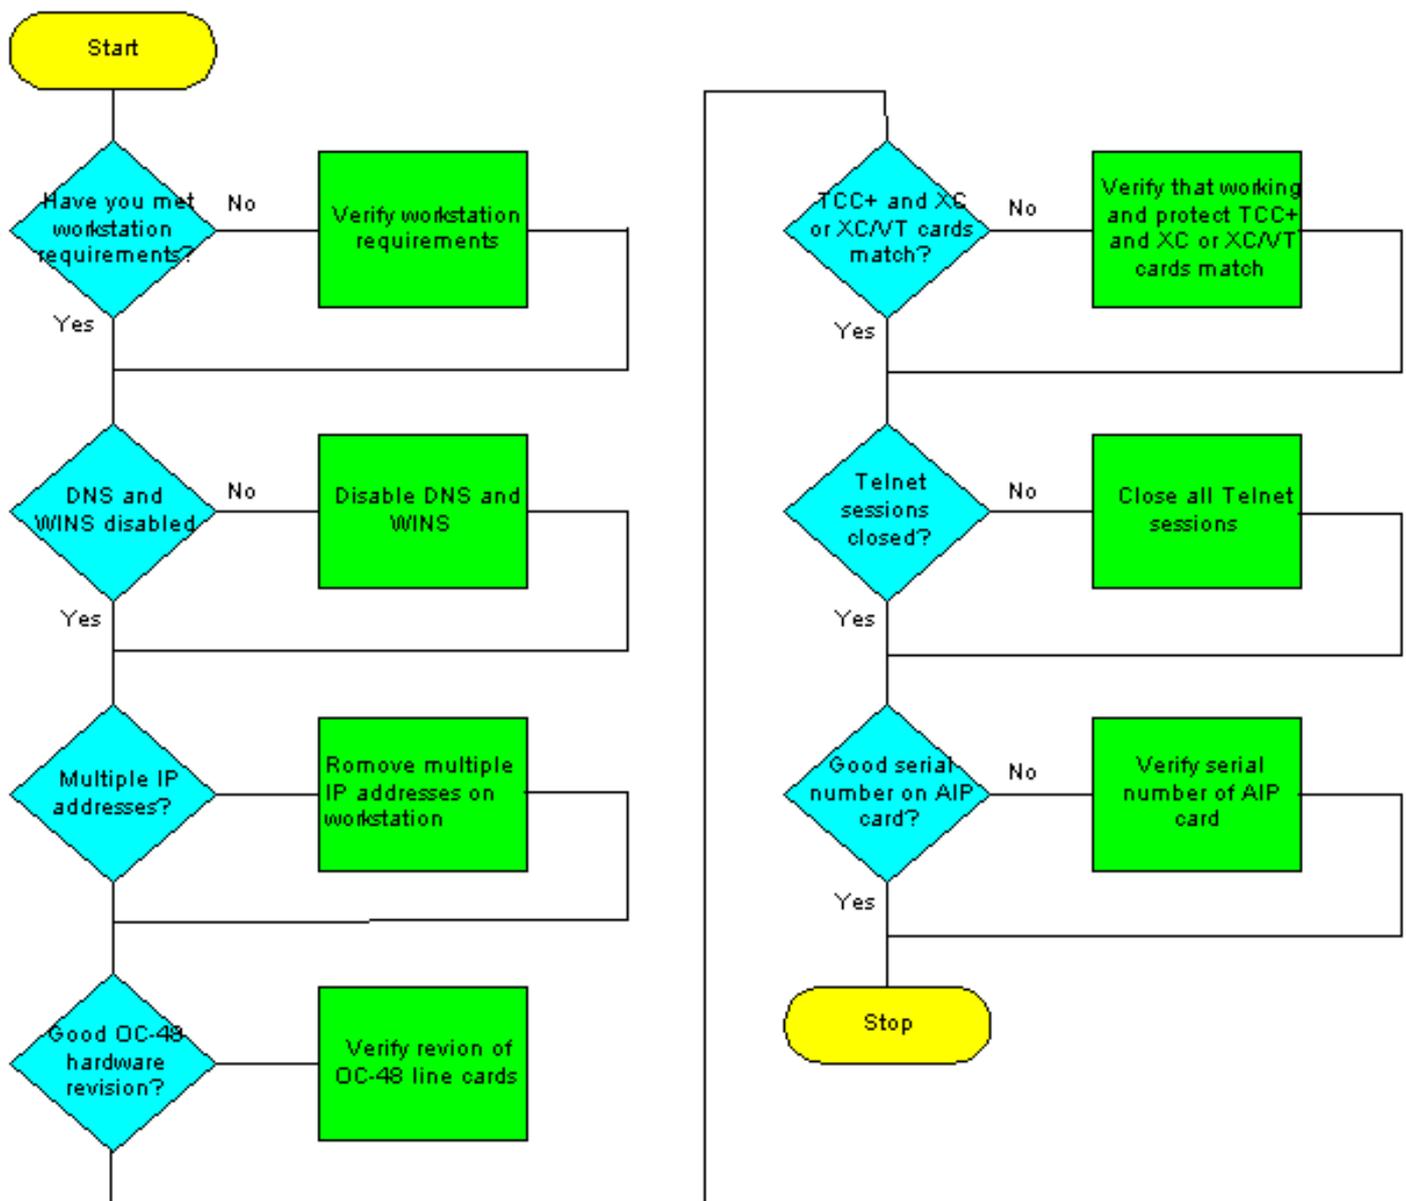
Utilisez l'organigramme ci-dessous pour vous aider dans les procédures de mise à niveau préalable.

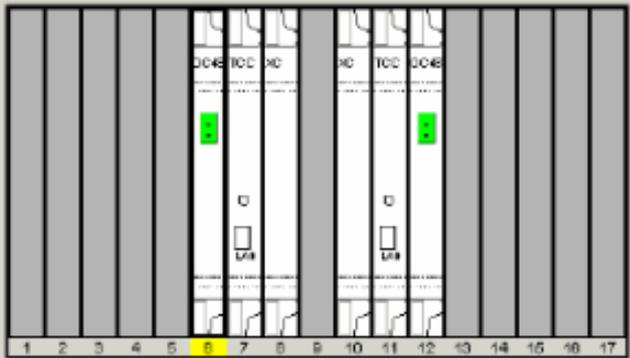
2. Cliquez sur le logement approprié contenant les informations matérielles, comme indiqué ci-dessous

Slot#	Eqpt Type	Actual Eqpt Type	HW Part #	HW Rev	Serial #	CLEI Code	Firmware Rev
1							
2							
3							
4							
5							
6	OC48	OC48-ELR-1547	800-08719-01	B0	FAA04529ECL	SNTUOCJBA	76-99-00093-002a
7	TCC	TCC+	800-07049-01	B0	FAA0445BALG	WMC2703JAA	57-4327-02-A0
8	XC	XC	800-08549-05	C0	FAA0433A3KV	SNP7220FAB	76-99-00003-x03a
9							
10	XC	XC	800-08549-05	C0	FAA0433A3UU	SNP7220FAB	76-99-00003-x03a
11	TCC	TCC+	800-07049-01	B0	FAA0445BAP8	WMC2703JAA	57-4327-02-A0
12	OC48	OC48-IR-1310	800-08762-01	F0	FAA04489HW8	SNQ418DEAB	76-99-00014-x02a
13							
14							
15							
16

3. Si vous avez des cartes de ligne OC-48 LR (OC48 LR 1550) avec une révision matérielle 008C, vous devrez les remplacer avant de poursuivre la mise à niveau logicielle.

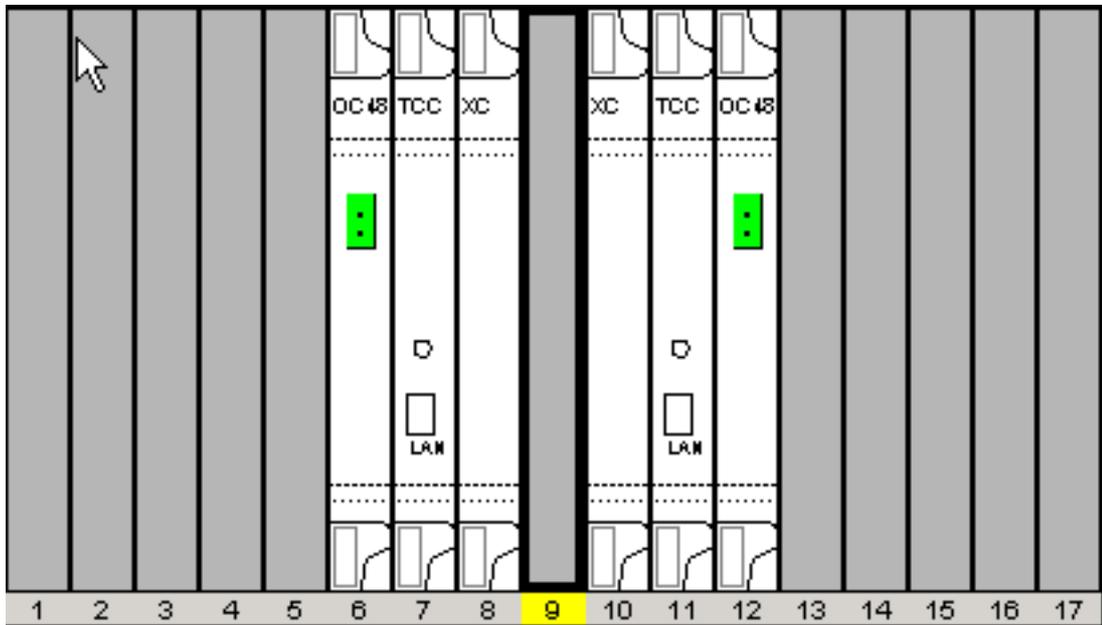
1. Connectez-vous au noeud.
2. Assurez-vous que les logements 7, 8, 10 et 11 disposent de cartes TCC+ et Cross Connect (XC) ou Cross Connect Virtual Tributaire (XC-VT) en double. La version 2.2.x ne prend pas en charge le fonctionnement de

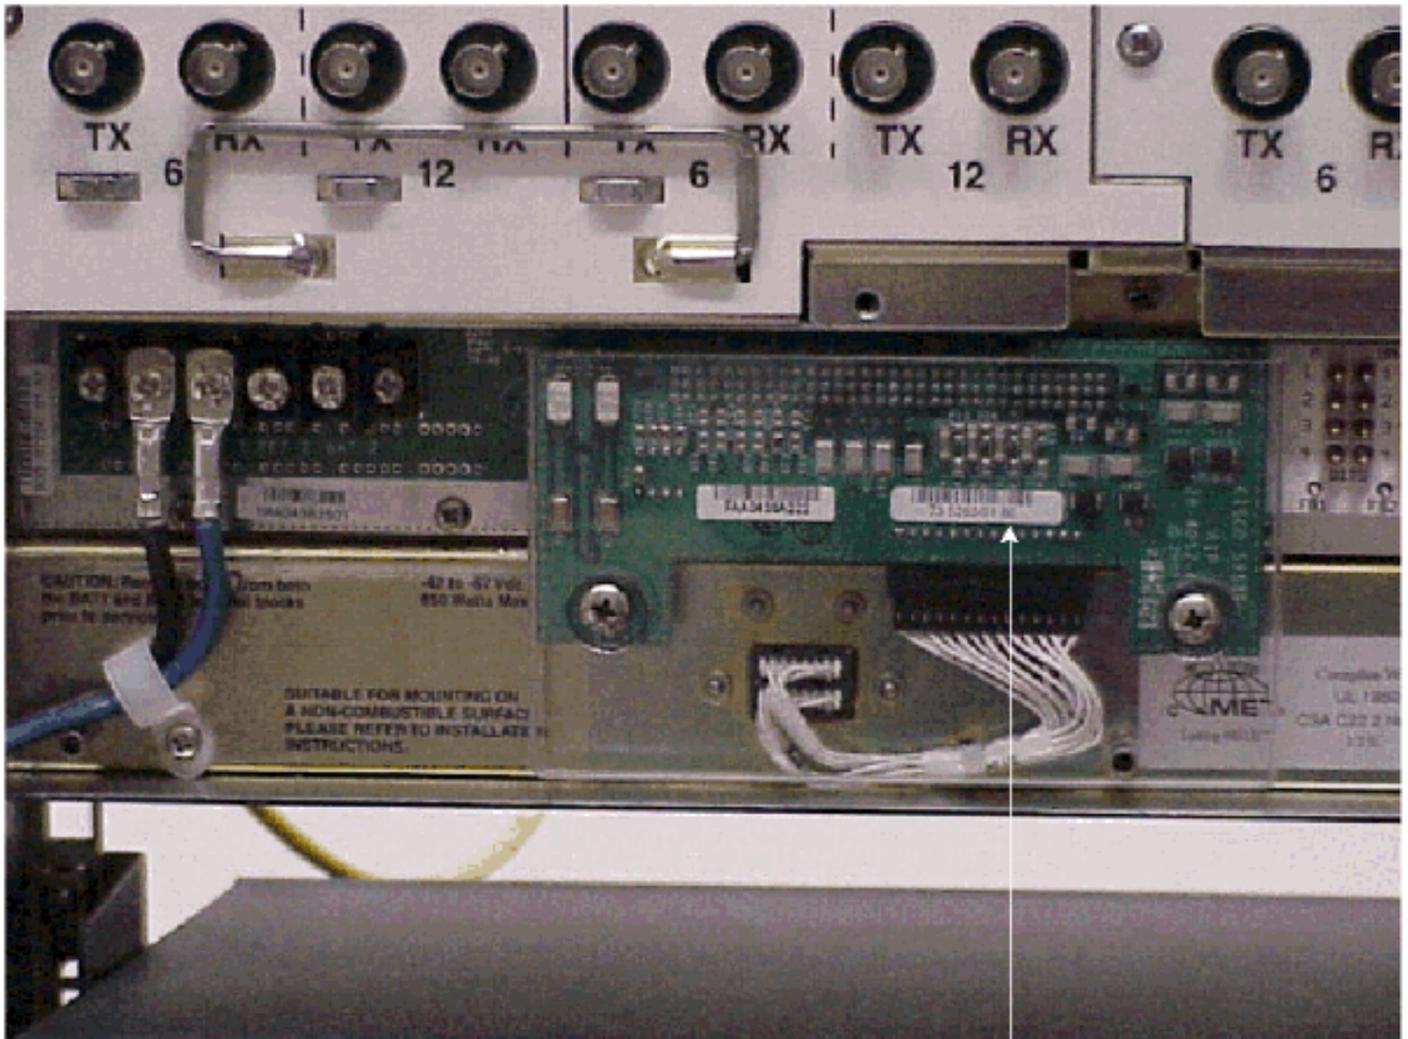
1. Regardez à l'arrière de votre noeud ONS 15454 et localisez la carte verte avec le processeur d'interface ATM (AIP) estampillé sur le côté droit (l'écriture sera sur les côtés lorsque vous regarderez la carte).
2. Localisez l'autocollant avec le numéro de référence. Le numéro doit être précédé de P/N sur l'autocollant. **Note** : S'il n'y a pas d'autocollant avec un numéro de référence, le numéro peut être estampillé dans le tableau lui-même.
3. Si la référence est le 67-11-00015, la carte AIP doit être remplacée. Sinon, la carte AIP prendra en charge la mise à niveau logicielle.
4. Répétez les étapes 1 à 3 pour tous les noeuds du réseau.

If the part number is 67-11-00015 then the AIP board needs to be replaced before the software upgrade. Any other part number on the AIP board will support both the release 2.2.2 and 3.0 software upgrades

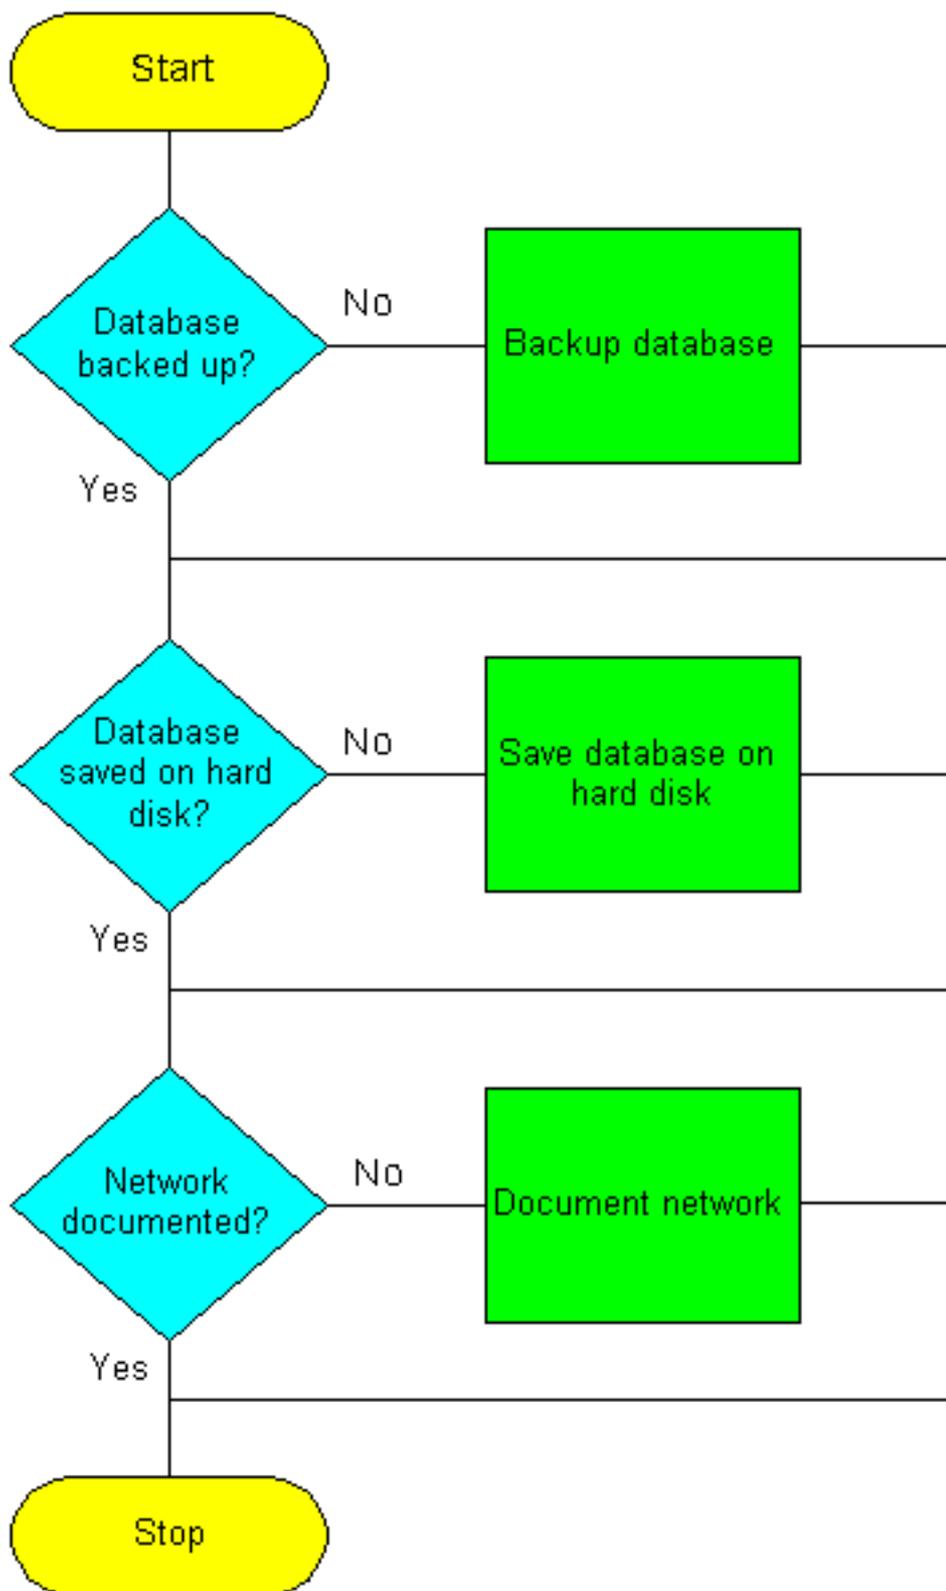
Utilisez l'organigramme ci-dessous pour vous aider dans les procédures de pré-mise à niveau.

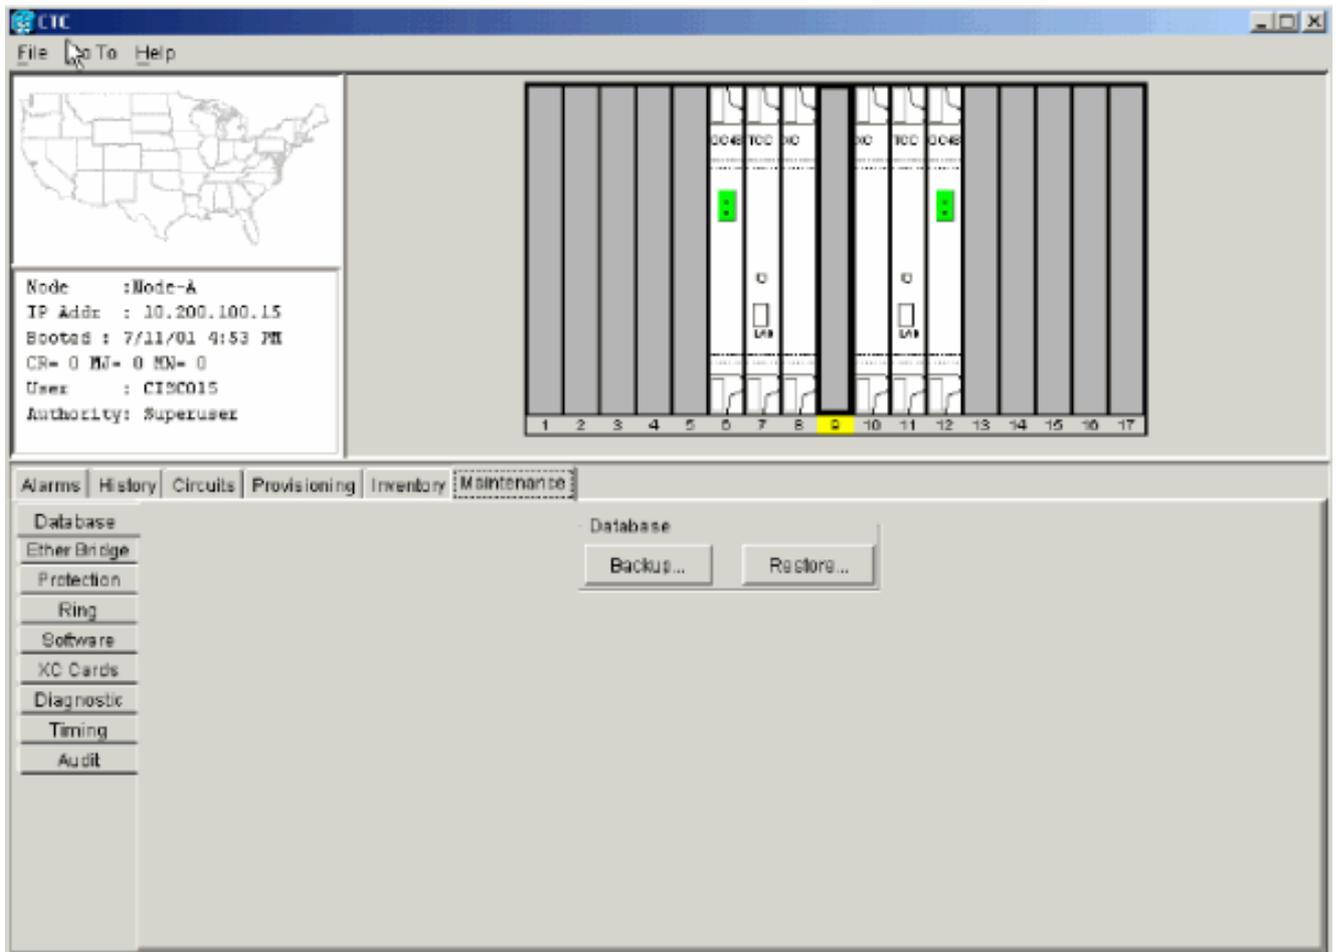
1. Connectez-vous à CTC.
2. Dans la vue Noeud, cliquez sur les onglets **Maintenance > Base de données**, comme indiqué ci-dessous
:

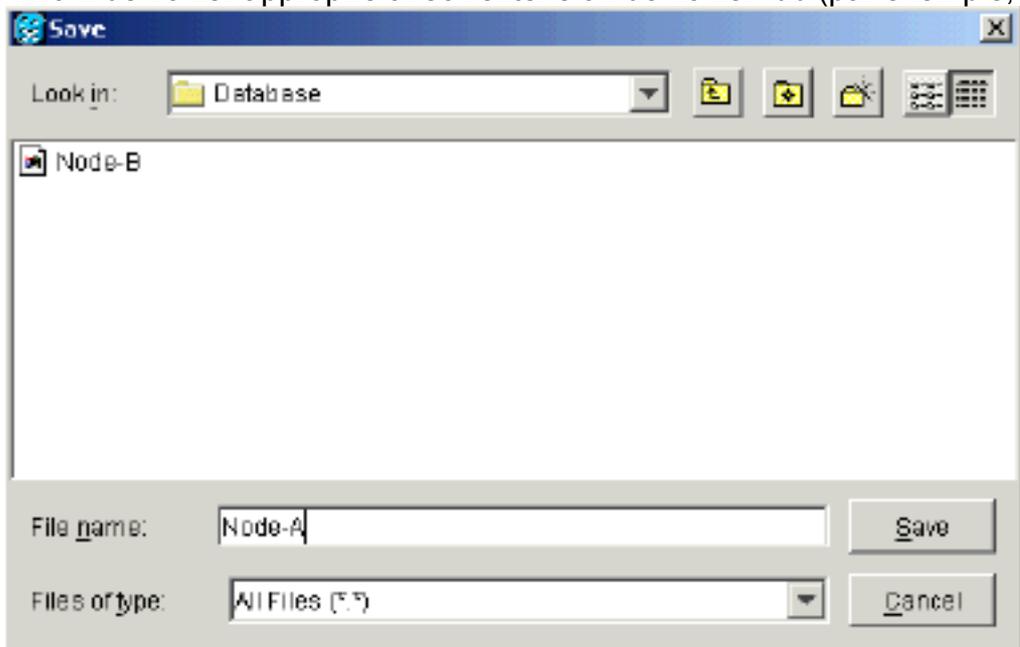
4. Enregistrez la base de données sur le disque dur de la station de travail ou sur le stockage réseau. Utilisez un nom de fichier approprié avec l'extension de fichier .db (par exemple,

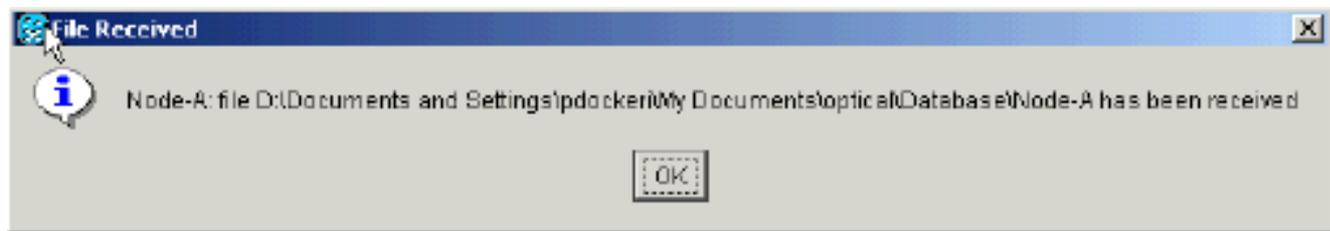
5. Click **Save**. La boîte de dialogue **Fichier reçu** s'affiche, comme indiqué ci-dessous :
