Dépannage de SVL sur les commutateurs Catalyst 9000

Ce document décrit comment identifier, collecter des journaux utiles et résoudre les problèmes qui se produisent avec StackWise-virtual (SVL) sur les commutateurs Catalyst 9000.

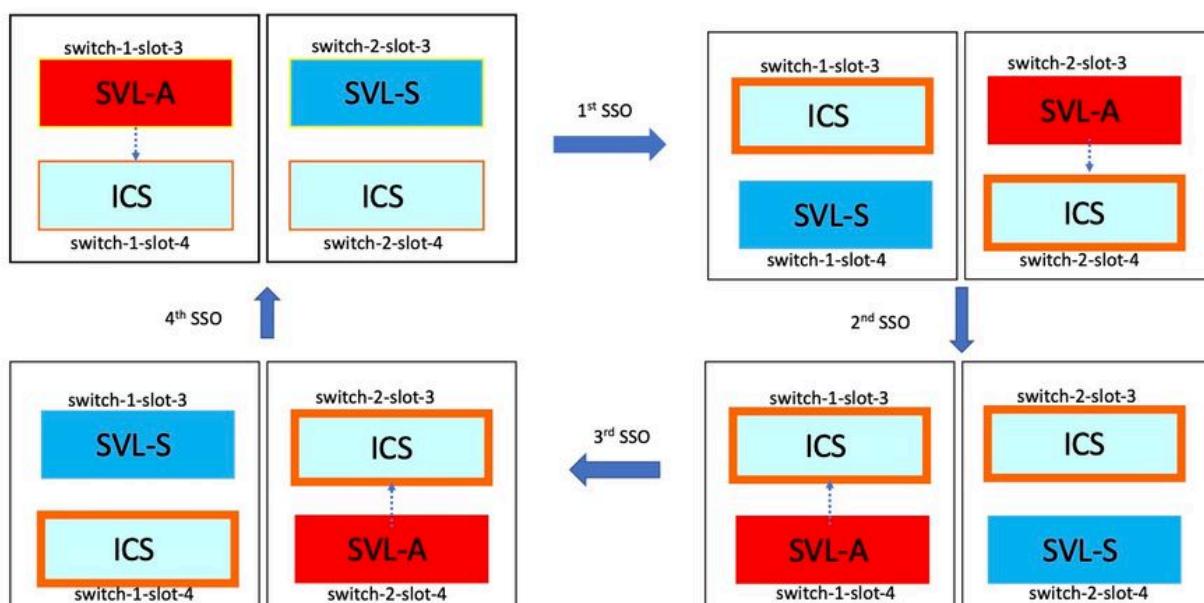
RPR Quad Sup - Z switchover

Veillez utiliser l'interface de ligne de commande mentionnée dans la section 9 pour vérifier l'état et l'intégrité de chaque SUP à tout point de commutation. En outre, show redundancy CLI peut être utilisé pour suivre les détails de la transition de redondance globale active / veille ainsi que l'historique de la commutation.

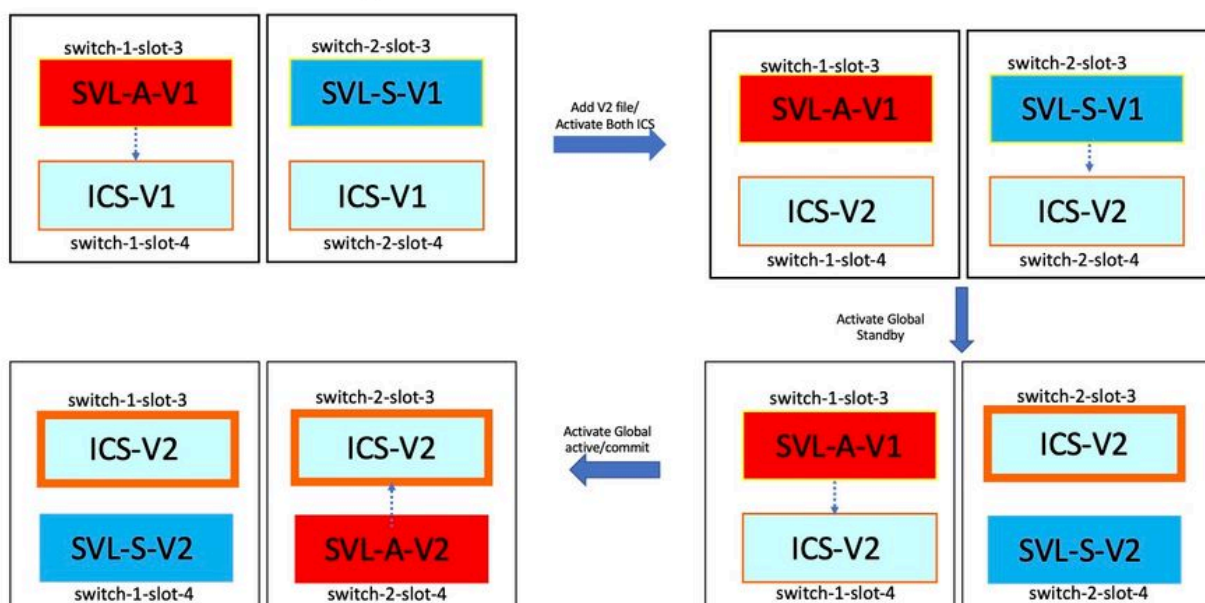
RPR Quad Sup – One Shot ISSU

Quadruple SUP avec les quatre SUP dans un système, ISSU vers la nouvelle image V2 suit un modèle d'impact de chemin de données minimal.

1. Copiez la nouvelle image V2 sur les 4 SUP et activez les deux ICS avec la nouvelle image V2. Il en résulte un rechargement de l'ICS pour démarrer avec la nouvelle image V2.
2. Active la veille globale avec V2, ce qui entraîne le basculement vers le superviseur de veille dans le châssis associé à la veille globale suivie de l'ancienne veille globale sous la forme ICS avec V2.
3. Active l'image Global Active avec V2, ce qui entraîne le basculement en veille dans le châssis associé à l'image Global Active. Lors d'un démarrage réussi d'Old Global Active en tant qu'ICS avec V2, termine l'opération de validation.
