Récupérez d'une panne de commutateur dorsal du Nexus 9336PQ

Ce document décrit comment remplacer un commutateur dorsal Cisco Nexus 9336PQ défectueux doté d'infrastructures centrées sur les applications (ACI) qui fonctionne sur une trame ACI.

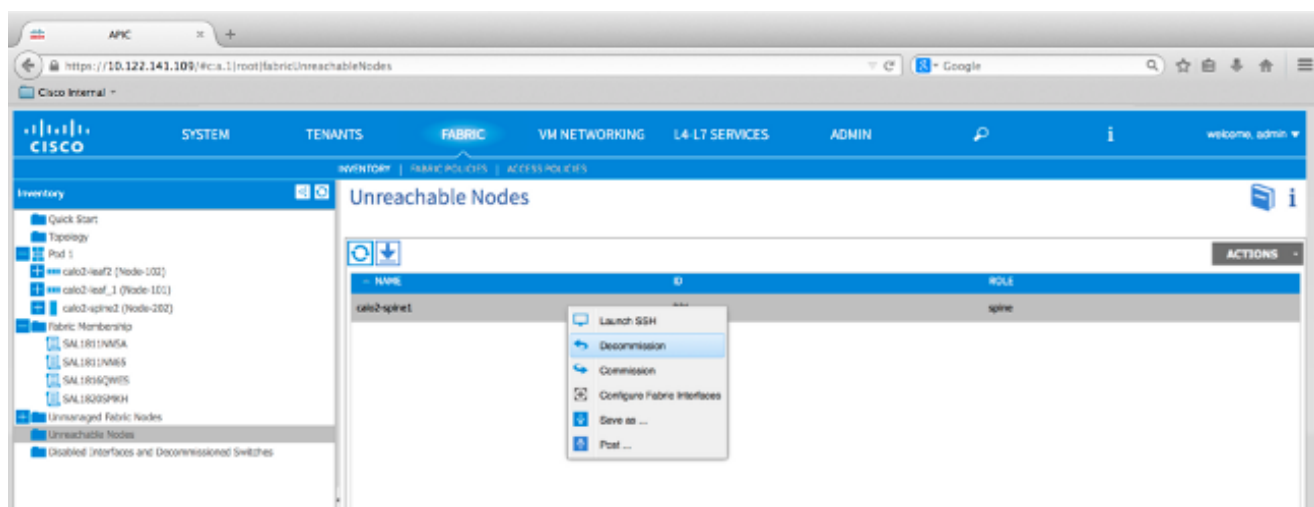
Cliquez sur le menu déroulant des **actions** et sélectionnez **Decommission (Mettre hors service)** :

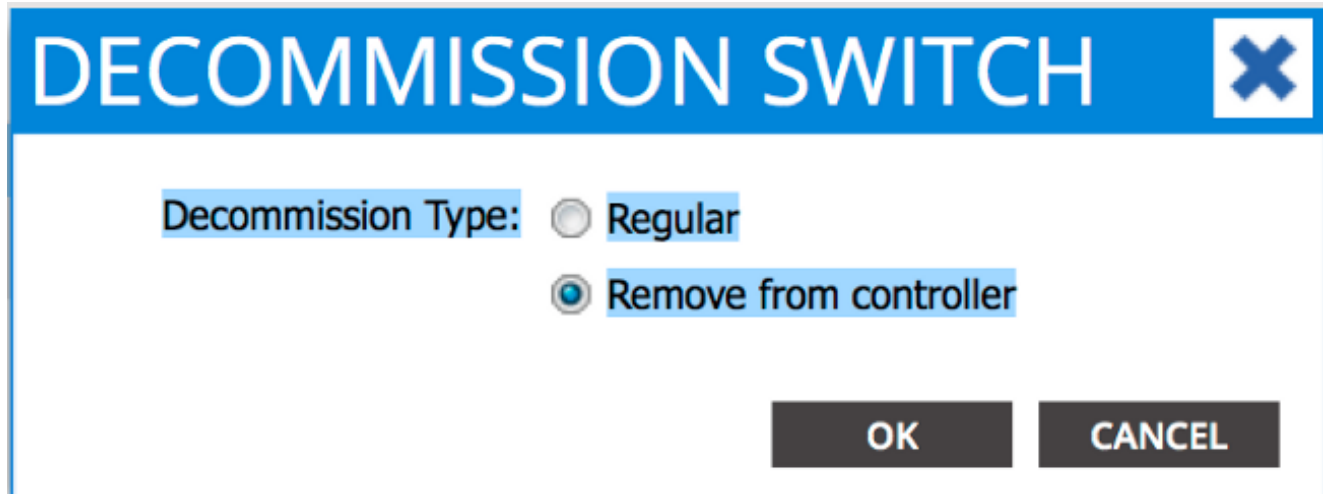
Cliquez sur le bouton radio **Remove from controller (Retirer du contrôleur)** et cliquez ensuite sur OK :

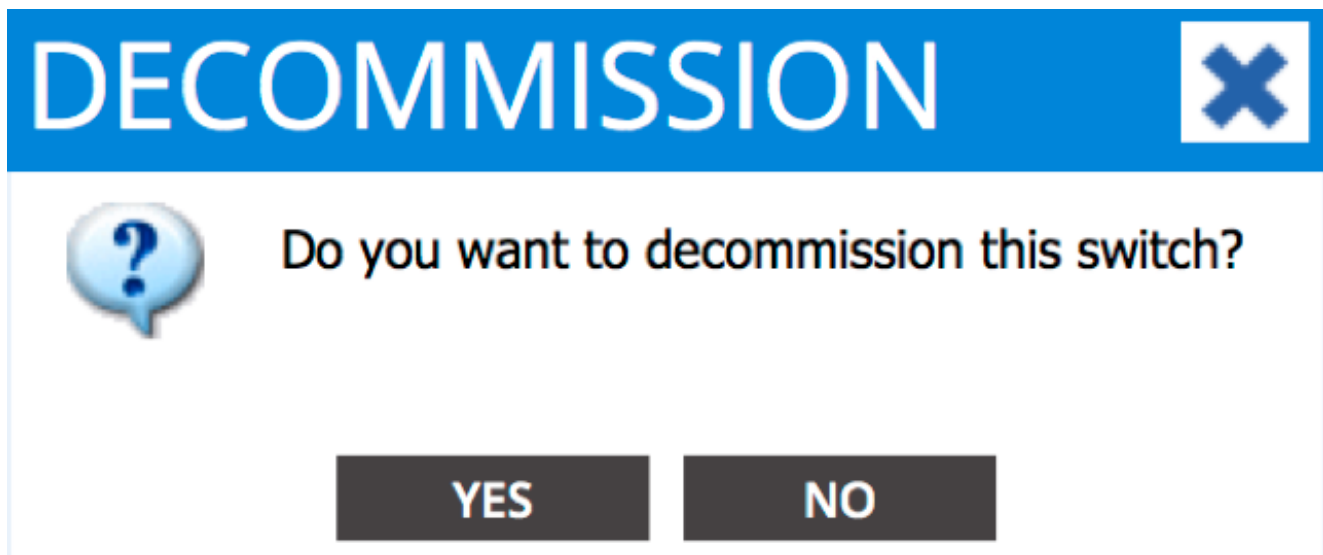
Lorsqu'apparaît la fenêtre contextuelle *DECOMMISSION (METTRE HORS SERVICE)*, cliquez sur OUI :

Note: Cela peut prendre dix minutes avant que le noeud hors service soit retiré de la GUI de l'APIC. Une fois que le noeud défectueux apparaît dans le répertoire de *Unmanaged Fabric Nodes (Noeuds de trame non pris en charge)*, il a été correctement retiré.

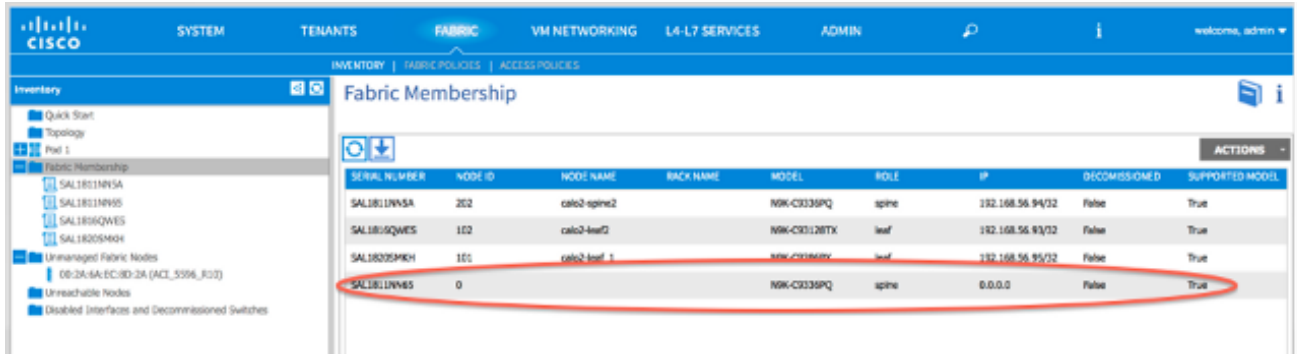
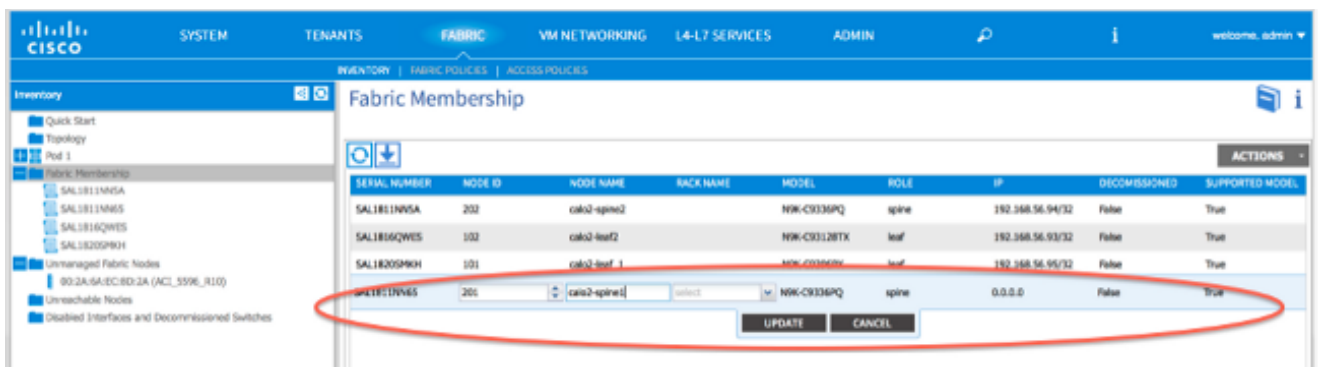
- De l'interface APIC, naviguez vers la **Fabric (Trame) > Inventory (Matériel) > Fabric Membership (Composition de trame)**. Vous devriez voir le nouveau commutateur dorsal énuméré comme une ligne dans le volet de travail.
- Double-cliquez sur la ligne et inscrivez le même ID de noeud et nom de noeud que vous avez enregistrés pour l'ancien commutateur dorsal (étape 2) :

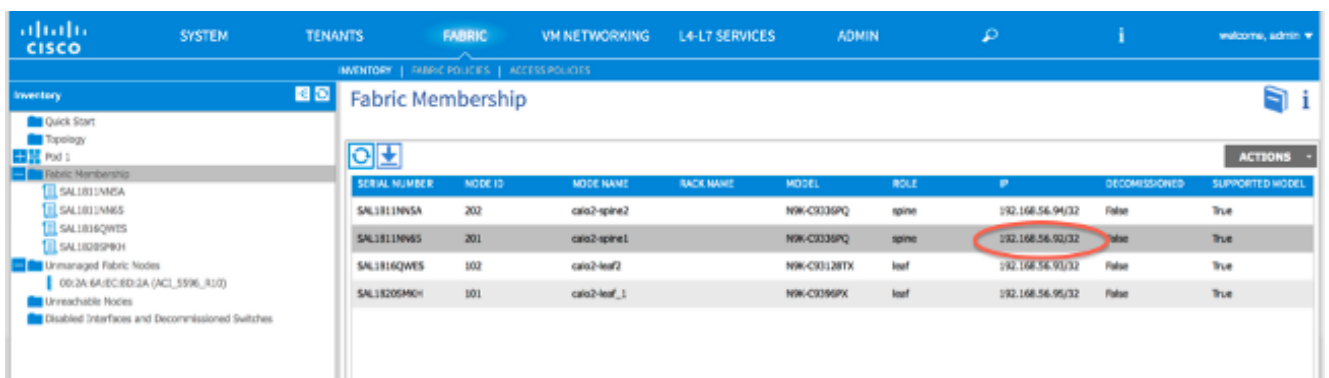
- De la GUI de l'APIC, vérifiez que le commutateur dorsal reçoit une nouvelle adresse IP :

- Le nouveau commutateur dorsal a maintenant entièrement joint la trame ACI et l'APIC délègue automatiquement toutes les politiques appropriées au noeud. Dans ce cas, un commutateur dorsal avec l'ID de noeud 201 est défaillant. Il a été remplacé par un autre commutateur dorsal qui a reçu le même ID de noeud. L'APIC délègue ensuite les politiques appropriées au noeud 201 au nouveau commutateur dorsal devant reconfigurer.
