Résolution de la liaison PRI du commutateur logiciel PGW 2200

Ce document vous aide à dépanner les informations pour la liaison PRI sur le Cisco PGW 2200 en mode Contrôle d'appel. En raison des différences entre les familles de protocoles, le réacheminement est divisé en plusieurs catégories. Par exemple, RNIS pour la signalisation Q (QSIG) et Digital Private Network Signaling System (DPNSS).

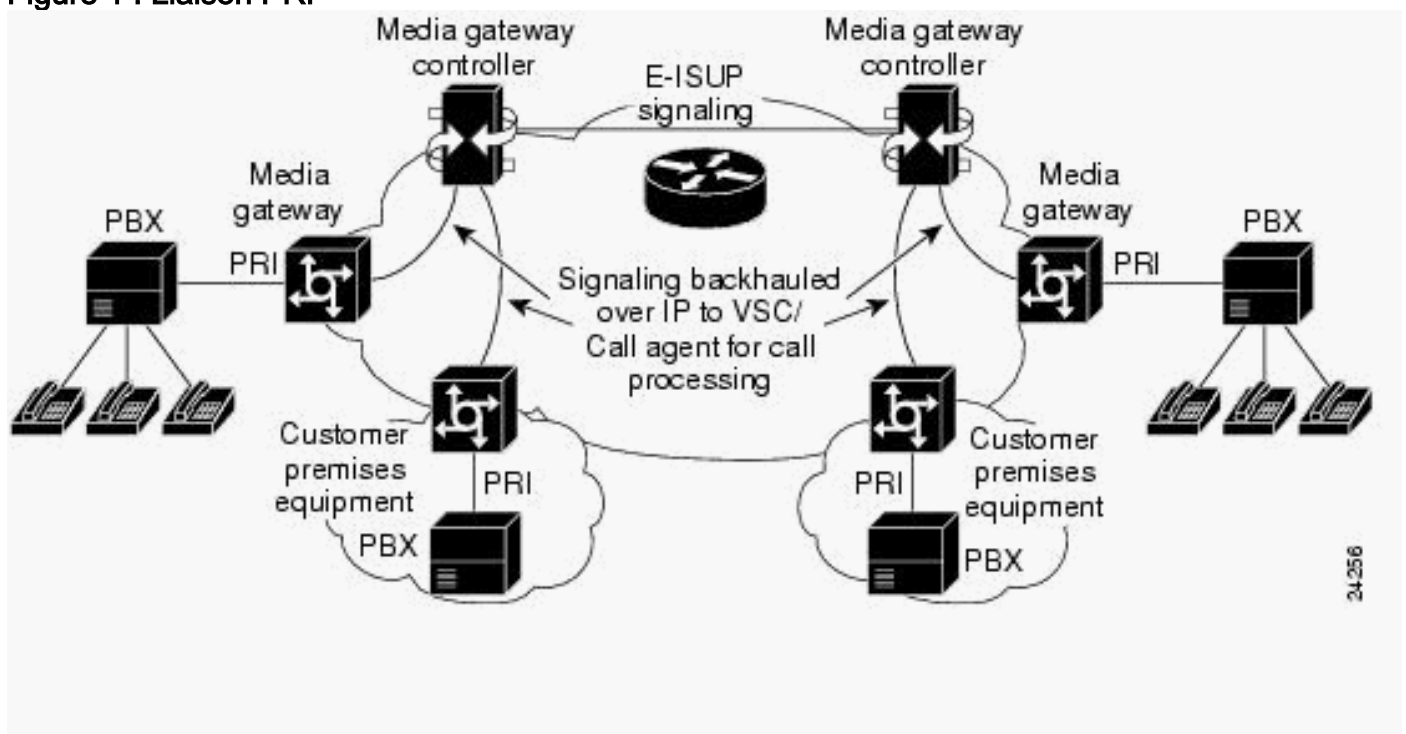
Figure 1 : Liaison PRI

La liaison de signalisation PRI/Q.931 permet de transporter de manière fiable la signalisation (couches Q.931 et supérieures) à partir d'une liaison PRI (voir [Figure 1](#)). Cette liaison PRI est physiquement connectée à une passerelle multimédia qui se connecte à un contrôleur de passerelle multimédia (MGC - Cisco PGW 2200) pour traitement. La liaison de signalisation pour RNIS PRI se produit à la limite des couches 2 (Q.921) et 3 (Q.931). Les couches inférieures du protocole sont terminées et traitées sur la passerelle de support (AS5xx0), tandis que les couches supérieures sont réacheminées vers le PGW 2200 de Cisco.

Les couches supérieures du protocole sont réacheminées ou transportées vers le Cisco PGW 2200 à l'aide du protocole RUDP (Reliable User Datagram Protocol) sur IP. Le protocole RUDP fournit une notification autonome des sessions connectées et des sessions en panne, ainsi qu'une livraison garantie séquentielle des protocoles de signalisation sur un réseau IP. Backhaul Session Manager est une fonction logicielle sur le PGW 2200 de Cisco et la passerelle multimédia qui gère les sessions RUDP. La liaison de signalisation offre l'avantage supplémentaire du traitement de protocole distribué. Cela permet une évolutivité et une évolutivité accrues. Il décharge également le traitement des protocoles de couche inférieure du Cisco PGW 2200. À partir du modèle de couche, la liaison PRI est intégrée à la couche 3 RNIS IP/UDP/RUDP/Backhaul-Session-Manager/PRI.

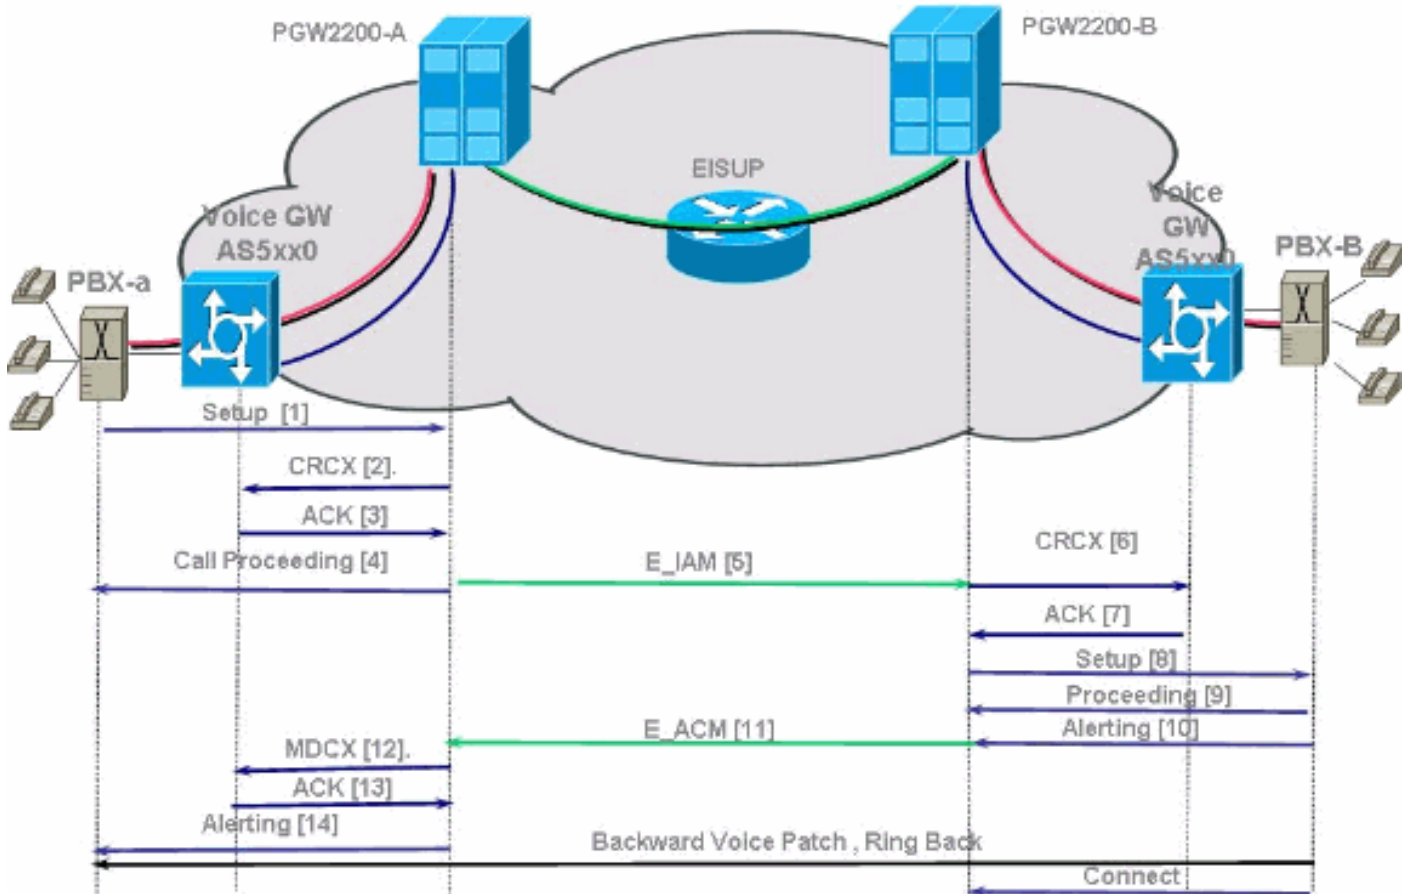
Figure 2 : Liaison PRI - Séquence de configuration des appels

PGW2200 Call Setup

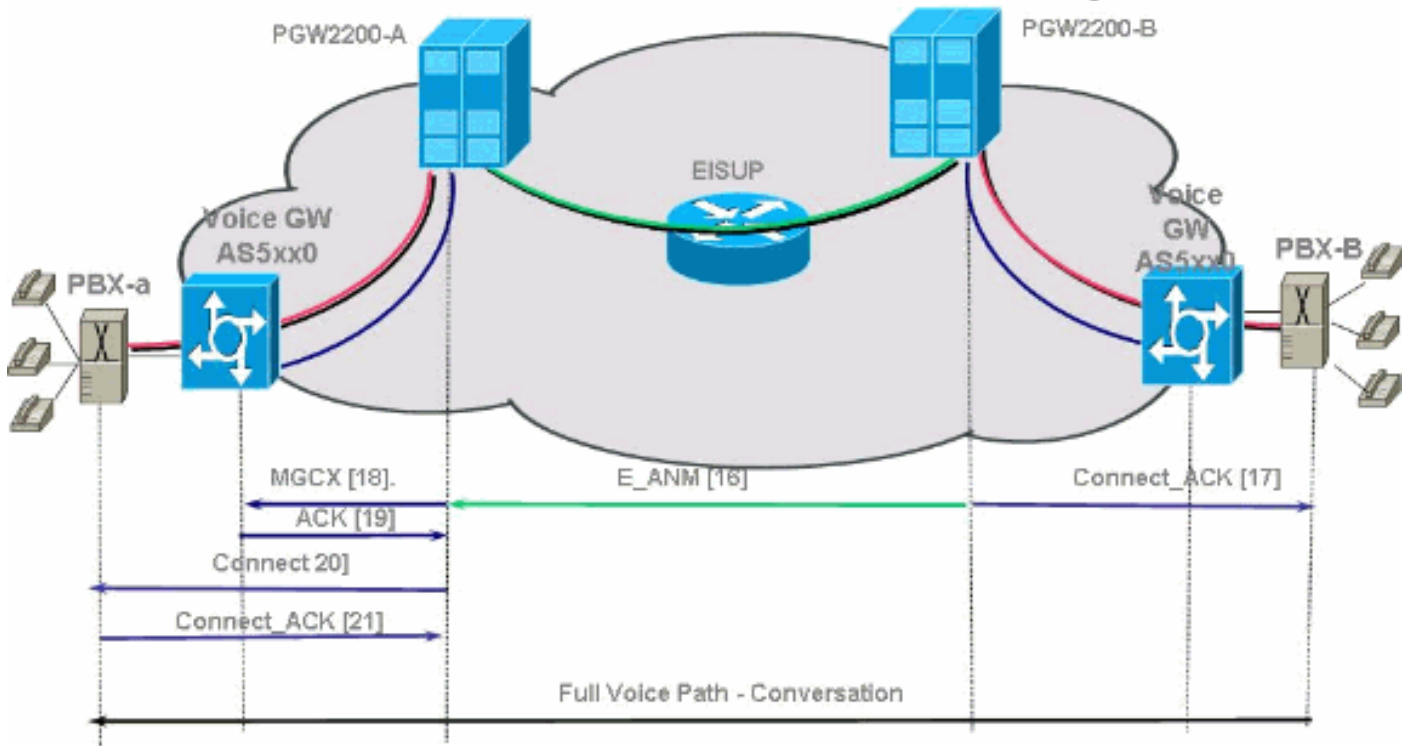
Figure 3 : Liaison PRI - Séquence de configuration des appels

PGW2200 Call Setup

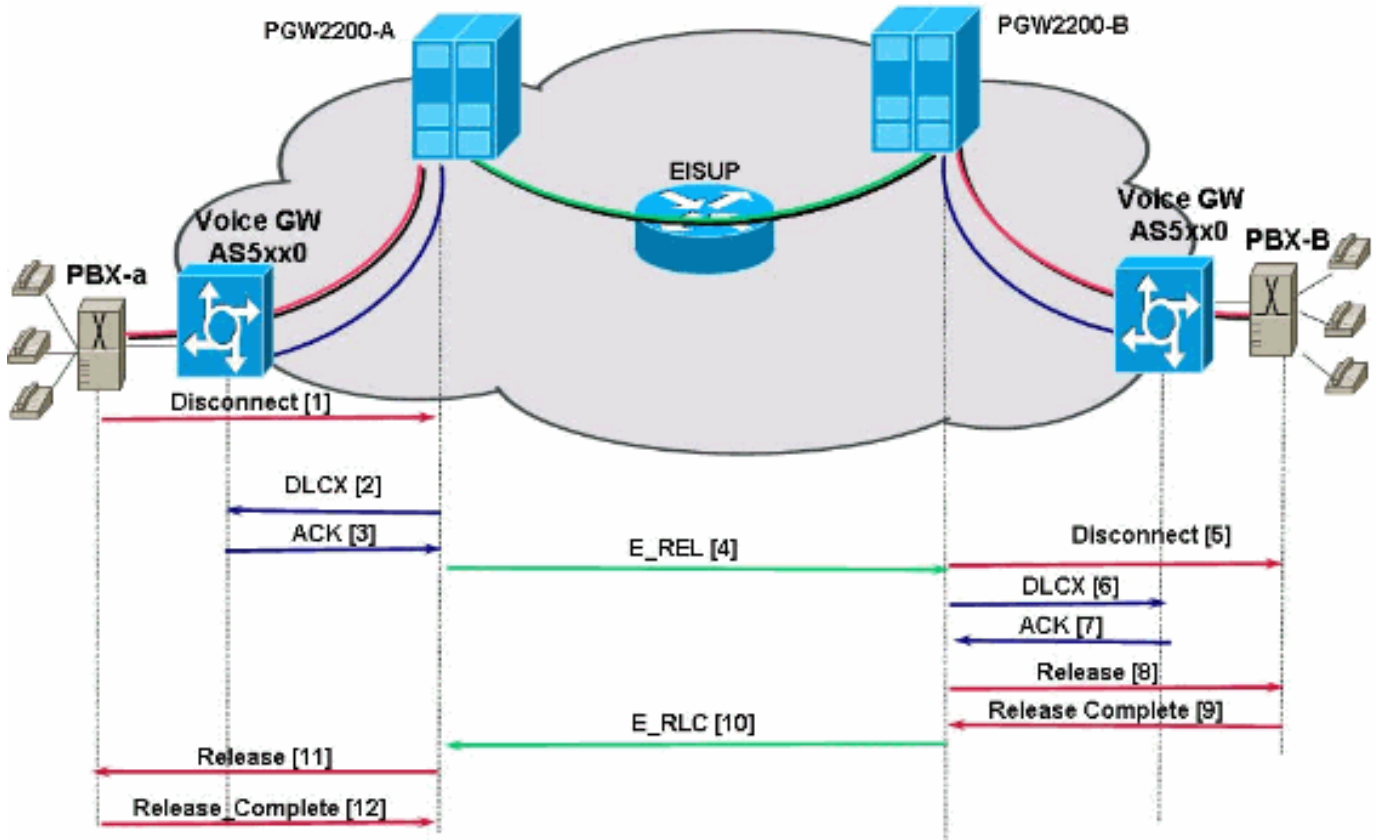
Figure 4 : Liaison PRI - Effacer l'appel

PGW2200 Call Clear
