# Mettre à niveau Cisco IOS sur un point d'accès autonome

Ce document décrit comment mettre à niveau une image Cisco IOS<sup>®</sup> sur un point d'accès autonome via l'interface graphique utilisateur ou l'interface de ligne de commande.

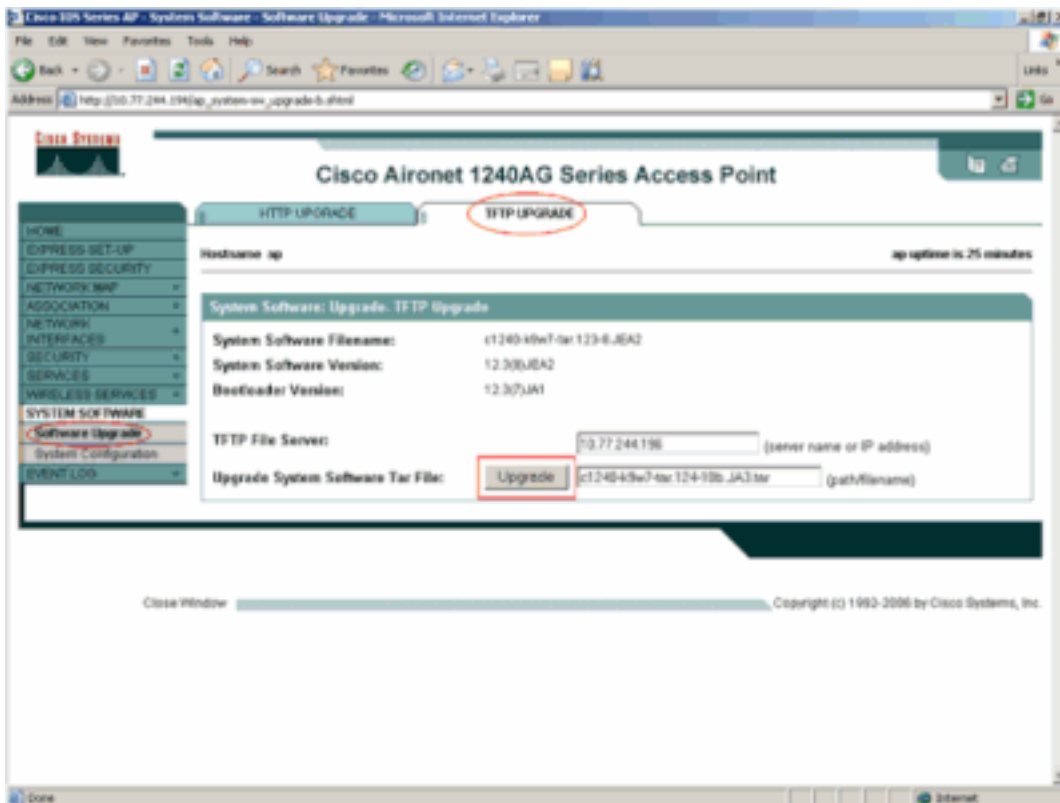
### Figure 1

Mettre à niveau le fichier Tar

du logiciel système

2. Sur la page Software Upgrade, choisissez TFTP upgrade, comme illustré **à la Figure 1**. **Remarque** : vous pouvez également vérifier la version de Cisco IOS à partir de cet écran.

3. Saisissez l'adresse IP du serveur TFTP.
4. Spécifiez le nom du fichier du logiciel Cisco IOS à mettre à niveau dans le champ **Upgrade System Software Tar**, comme illustré **à la Figure 1**. **Remarque** : pour une mise à niveau fluide, ne modifiez pas le nom de fichier Cisco IOS d'origine. Conservez le nom tel qu'il était lorsque vous avez téléchargé le fichier à partir de cisco.com.
