Guida alla risoluzione dei problemi hardware di TelePresence MCU

Questo documento descrive le procedure usate per risolvere i problemi relativi alle unità di controllo multipunto (MCU) Cisco TelePresence. Il documento è destinato agli amministratori di sistemi video e ai partner Cisco i cui clienti sono gli amministratori di sistemi video.

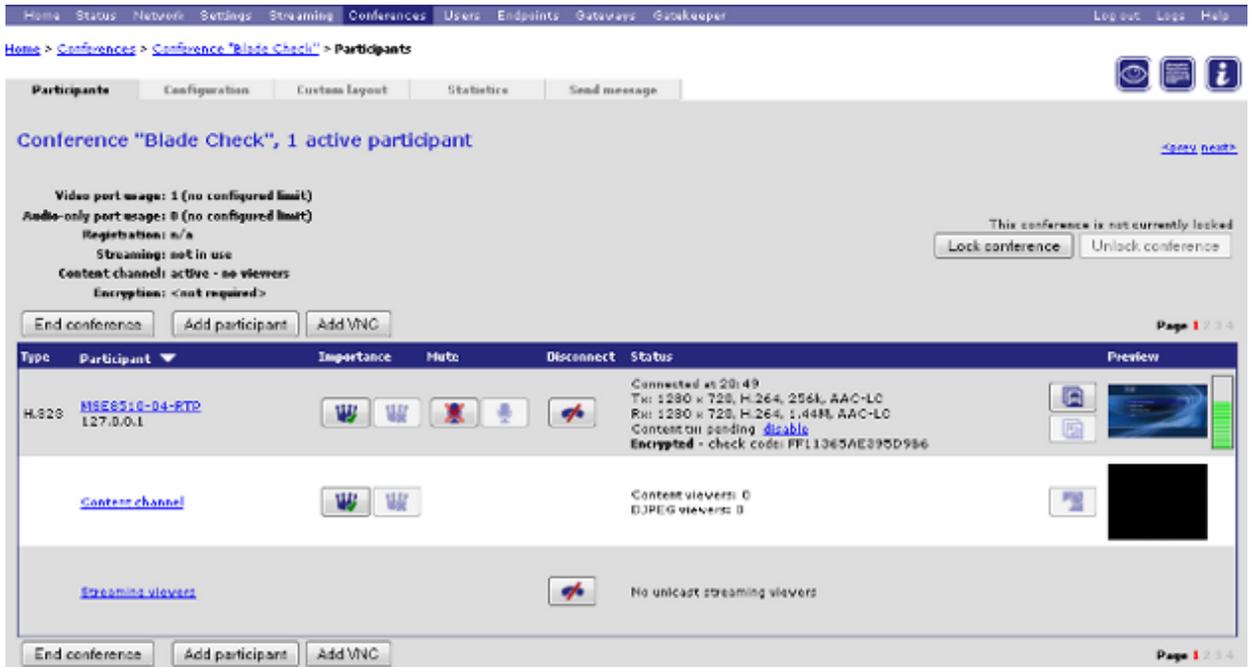
Di seguito è riportato un esempio della schermata MCU MSE 8510 in cui l'MCU riesce a chiamarsi correttamente:

Se questa procedura funziona e viene visualizzato un partecipante connesso (simile all'immagine precedente), è molto probabile che si sia verificato un problema di interoperabilità tra gatekeeper, rete o endpoint. Componi un endpoint reale e risolvi i problemi da qui con il registro eventi e il registro H323/Session Initiation Protocol (SIP). Se la connessione non riesce immediatamente ma l'interfaccia Web funziona ancora, continuare con questa procedura.

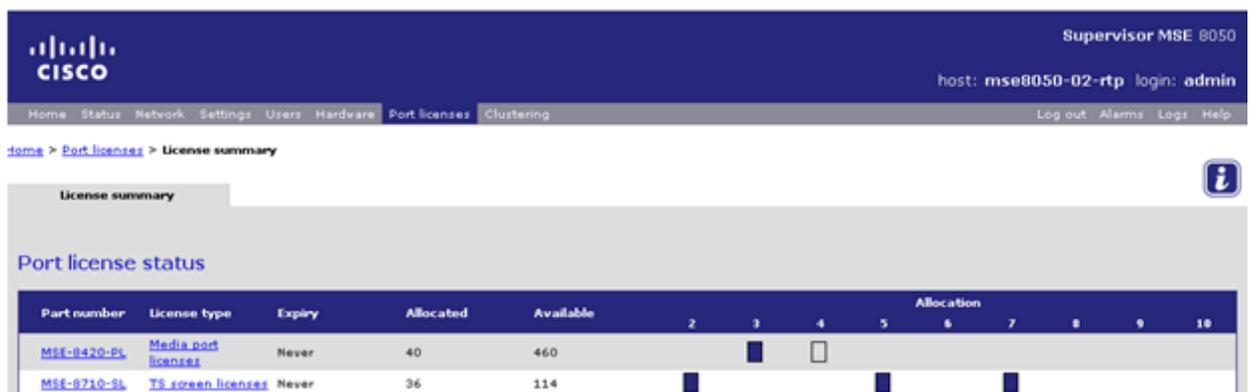
- D. Per verificare che le licenze della porta siano state assegnate alla MCU, andare alla sezione Gestione delle licenze della porta del blade Supervisor. Di seguito è riportata un'immagine che mostra l'allocazione della licenza per la porta dal blade Supervisor MSE 8050:

Nell'immagine, il blocco vuoto sotto lo slot 4 mostra che in questo slot è presente un blade senza licenze di porta assegnate. Questo blade non è in grado di effettuare chiamate, quindi il test di loopback descritto nel passaggio 3 non sarebbe riuscito su questo blade. I blocchi blu sotto gli slot 2, 3, 5 e 7 indicano che a questi slot è stata assegnata una licenza portuale completa. Se uno slot mostra un simbolo di avvertenza, non vi è alcun pannello nello slot. Un blocco mezzo blu indica che al blade sono state allocate alcune licenze di porta, ma non che il blade sia a piena capacità.

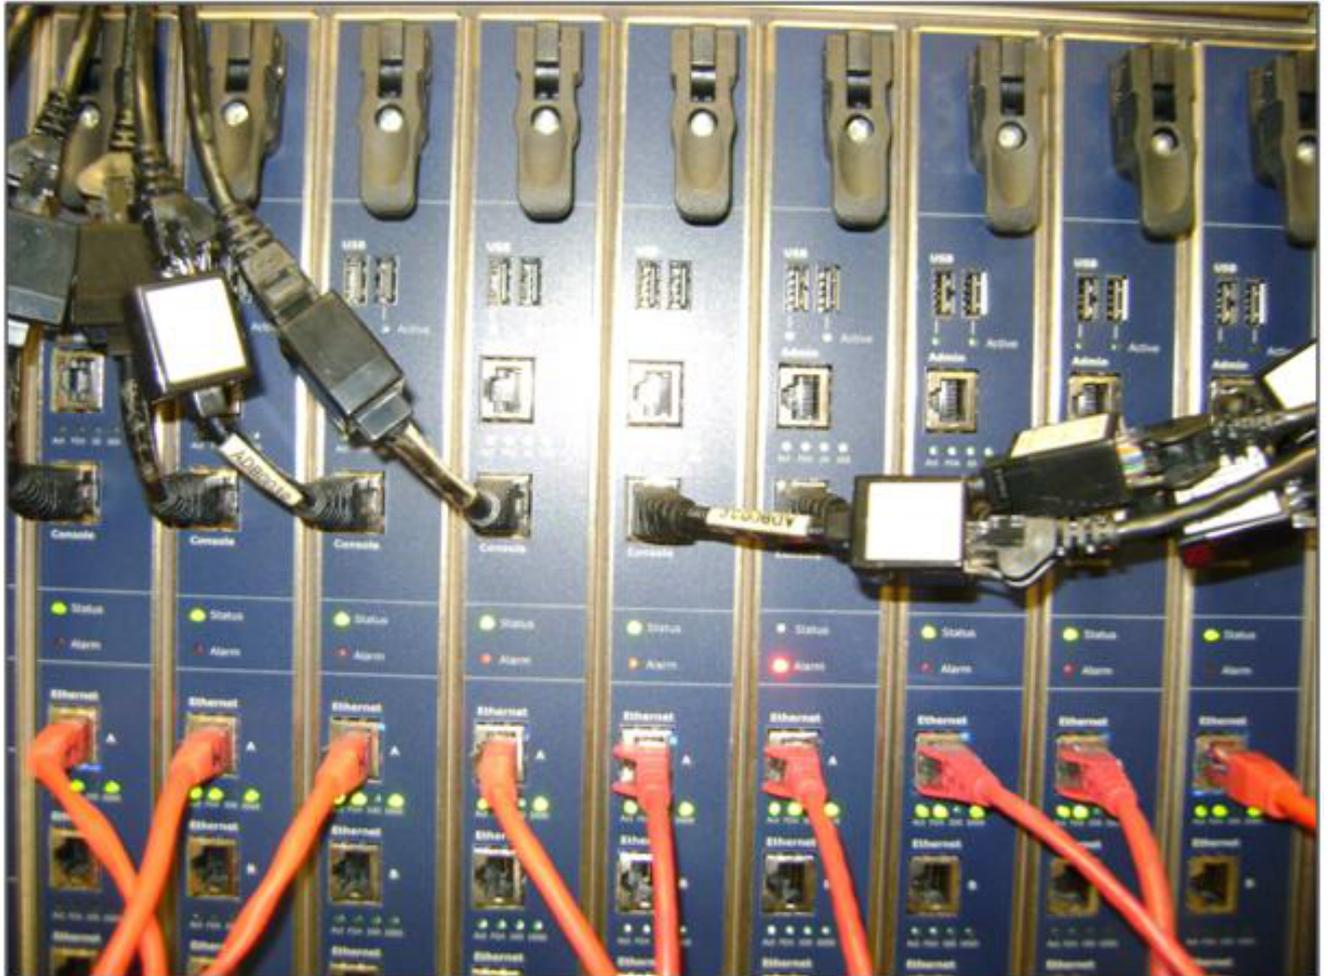
Nell'immagine vengono mostrati otto blade MCU MSE serie 8510 avviati correttamente e uno ancora in fase di avvio o che non è in grado di avviare correttamente:

3. Completare questi passaggi se si verificano problemi quando si osservano le spie LED:
 - A. Se nessuna delle luci è accesa, verificare che il resto dello chassis sia alimentato e che la lama sia inserita correttamente nello slot.
 - B. Se le luci non si accendono ancora, spostare la lama in un altro slot dello chassis. È preferibile intercambiarlo con uno slot con un pannello funzionante.
 - C. Se il blade continua a non accendersi, contattare il supporto tecnico Cisco.
 - D. Se la spia blu Power è accesa e nessuna delle altre spie è accesa, contattare il supporto tecnico Cisco. Se la spia di allarme rossa rimane accesa per più di 30 minuti, fare riferimento alla sezione [Crashed](#) di questo documento.
 - E. Se le spie blu di alimentazione e verde di stato sono accese, ma la spia verde della porta A no, non è necessaria un'autorizzazione al reso (RMA). Ciò indica un problema

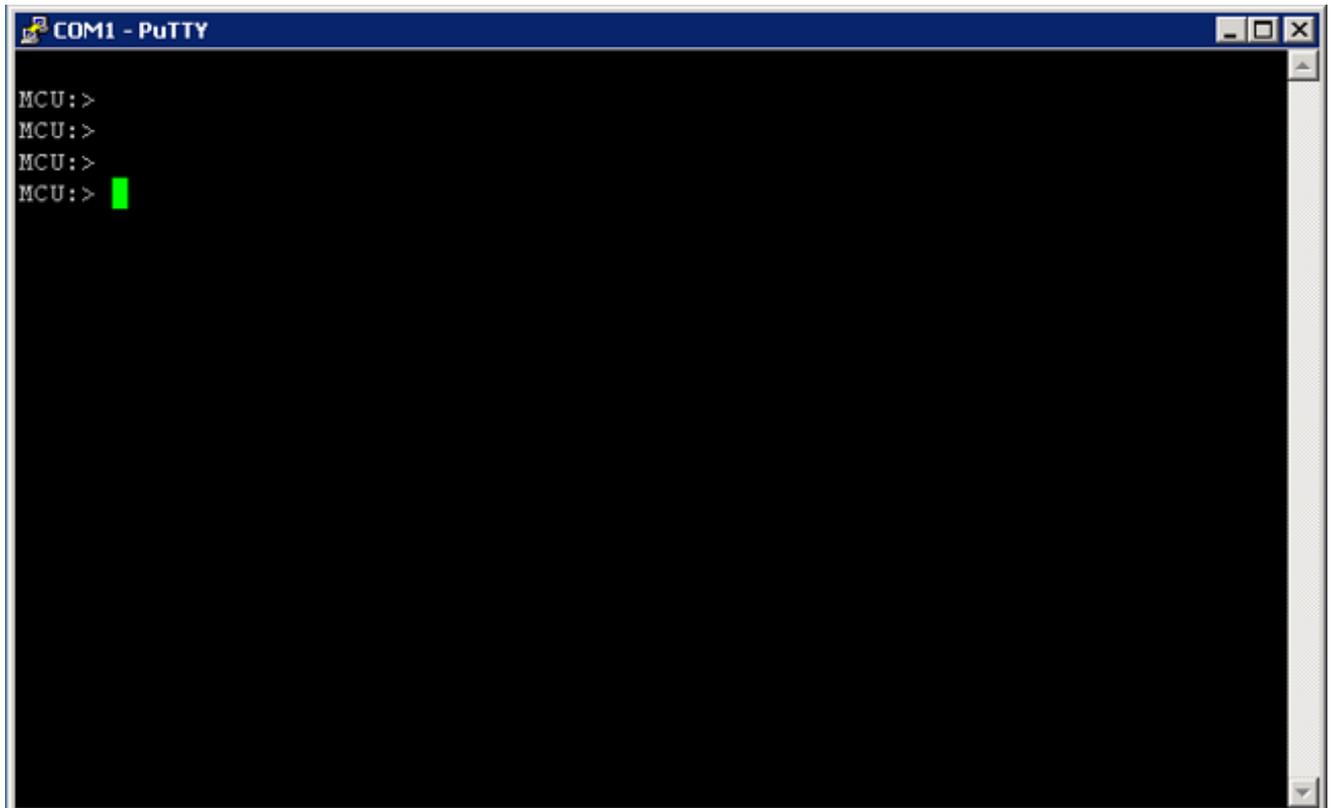
3. Per verificare che la sessione terminale connessa sia effettivamente connessa, premere alcune volte il tasto Invio e viene visualizzato il prompt. Il prompt visualizzato mostra il dispositivo (ad esempio IPGW:>, ISDNGW:> o MCU:>):

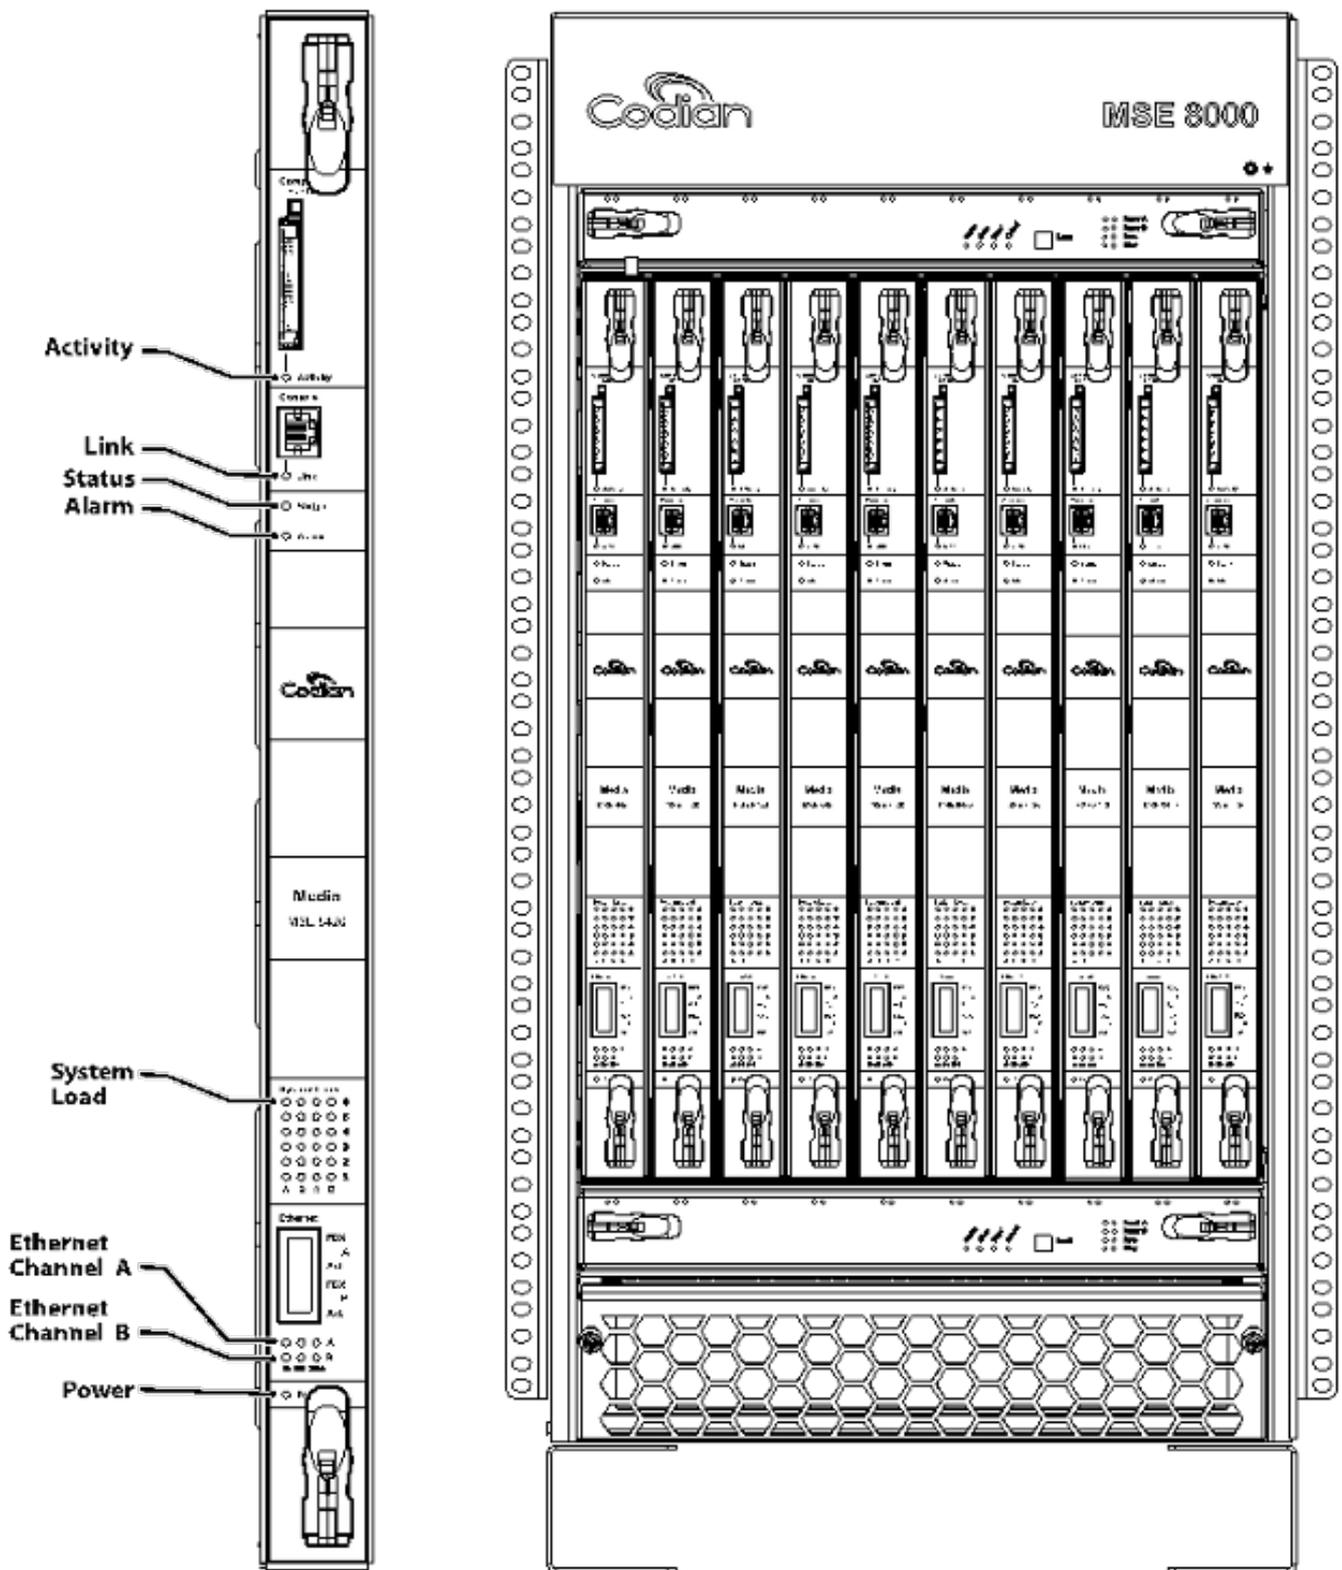
L'immagine seguente mostra lo chassis completo di MSE serie 8000:

Nota nell'immagine precedente:

- Alloggiamenti ventole superiore e inferiore
- Le pale inserite
- Primo piano di un singolo blade
- Montaggio su rack

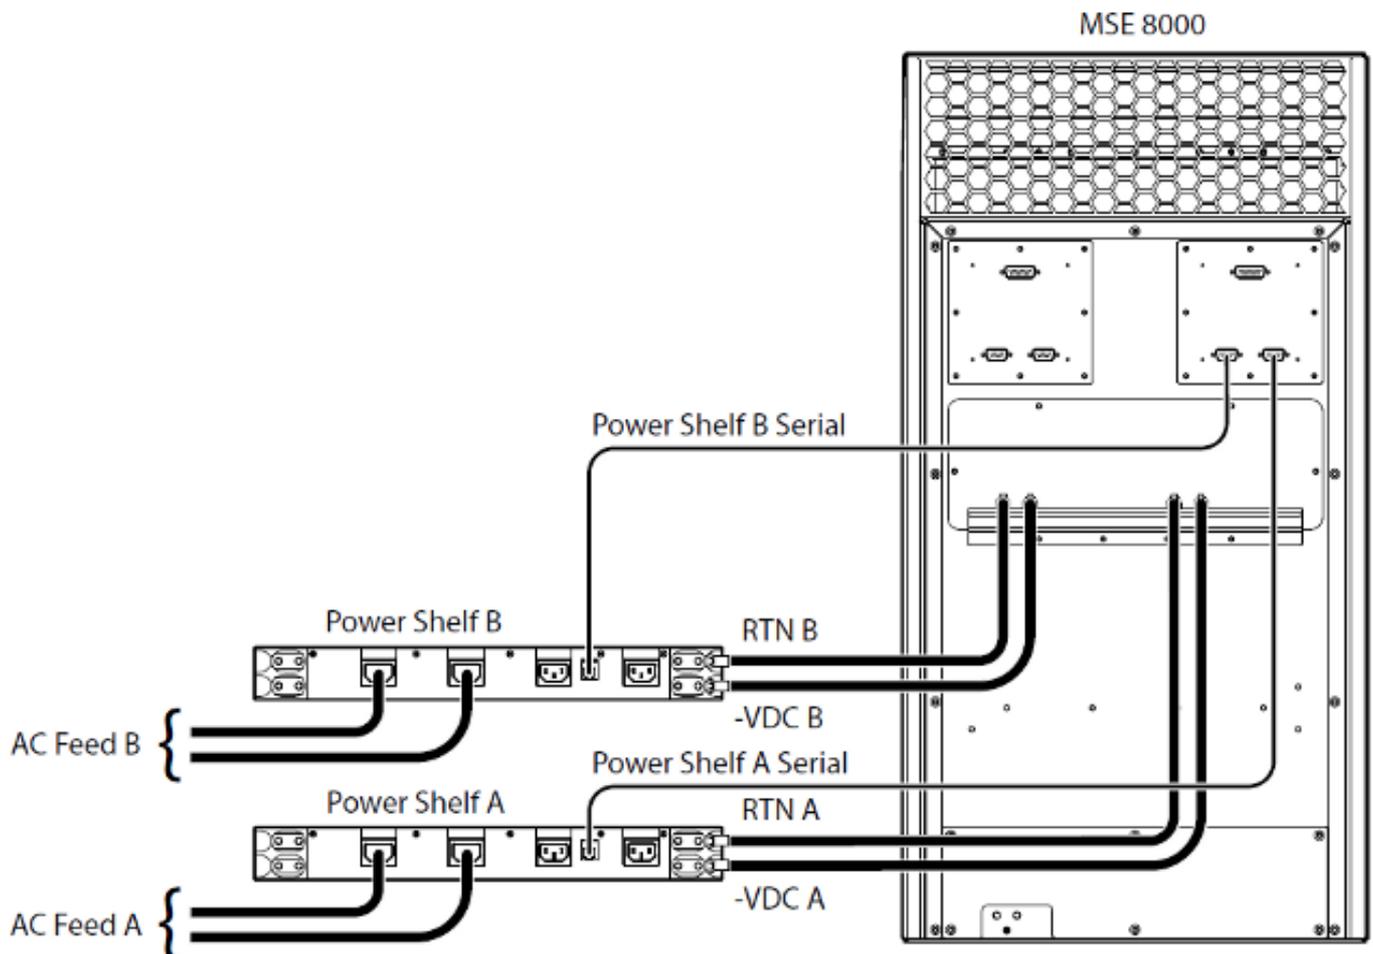
L'immagine mostra MSE serie 8000 DC power shelf:

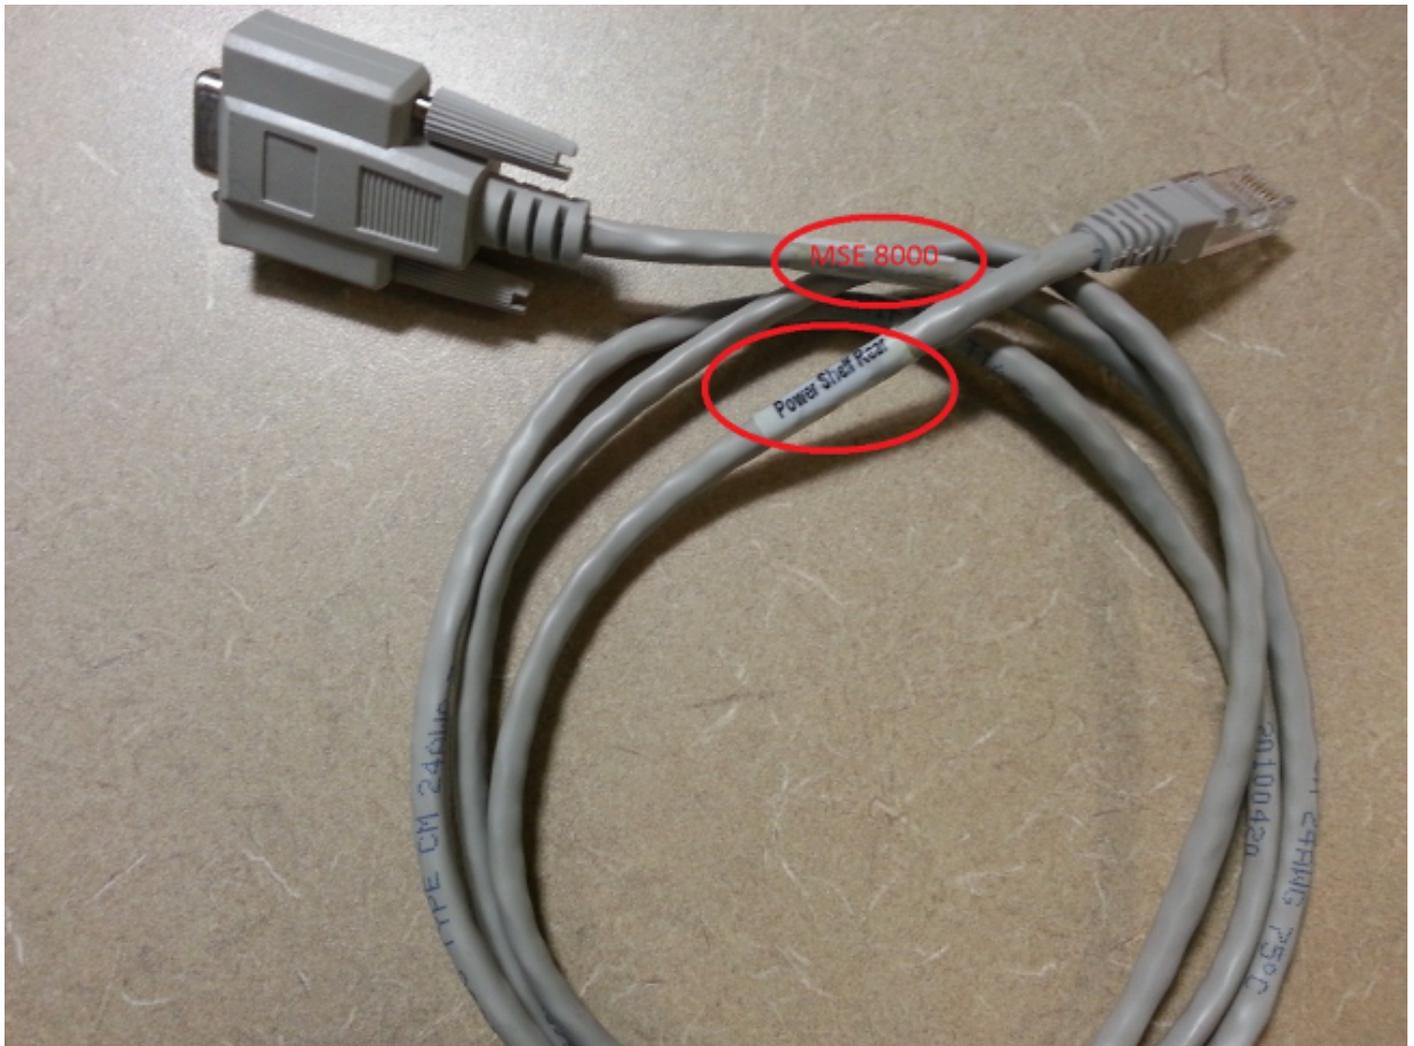
Controllare il cavo di monitoraggio del ripiano di alimentazione che va dal retro del ripiano di alimentazione allo chassis. Si tratta di un cavo speciale utilizzato per il monitoraggio della piattaforma di alimentazione. Prestare attenzione quando si controlla il cavo, in quanto può essere facilmente confuso con un normale cavo console DB9-RJ45. Il cavo di monitoraggio del ripiano di alimentazione è contrassegnato da un adesivo con la dicitura Power Shelf Rear (Posteriore del ripiano di alimentazione):

Sul retro dello chassis MSE serie 8000 sono presenti due coppie di connettori: la coppia a sinistra è contrassegnata con Slot 10, mentre la coppia a destra con Slot 1. Verificare che i cavi di monitoraggio siano collegati allo slot 1, ossia i connettori che rappresentano lo slot del Supervisor MSE serie 8050.

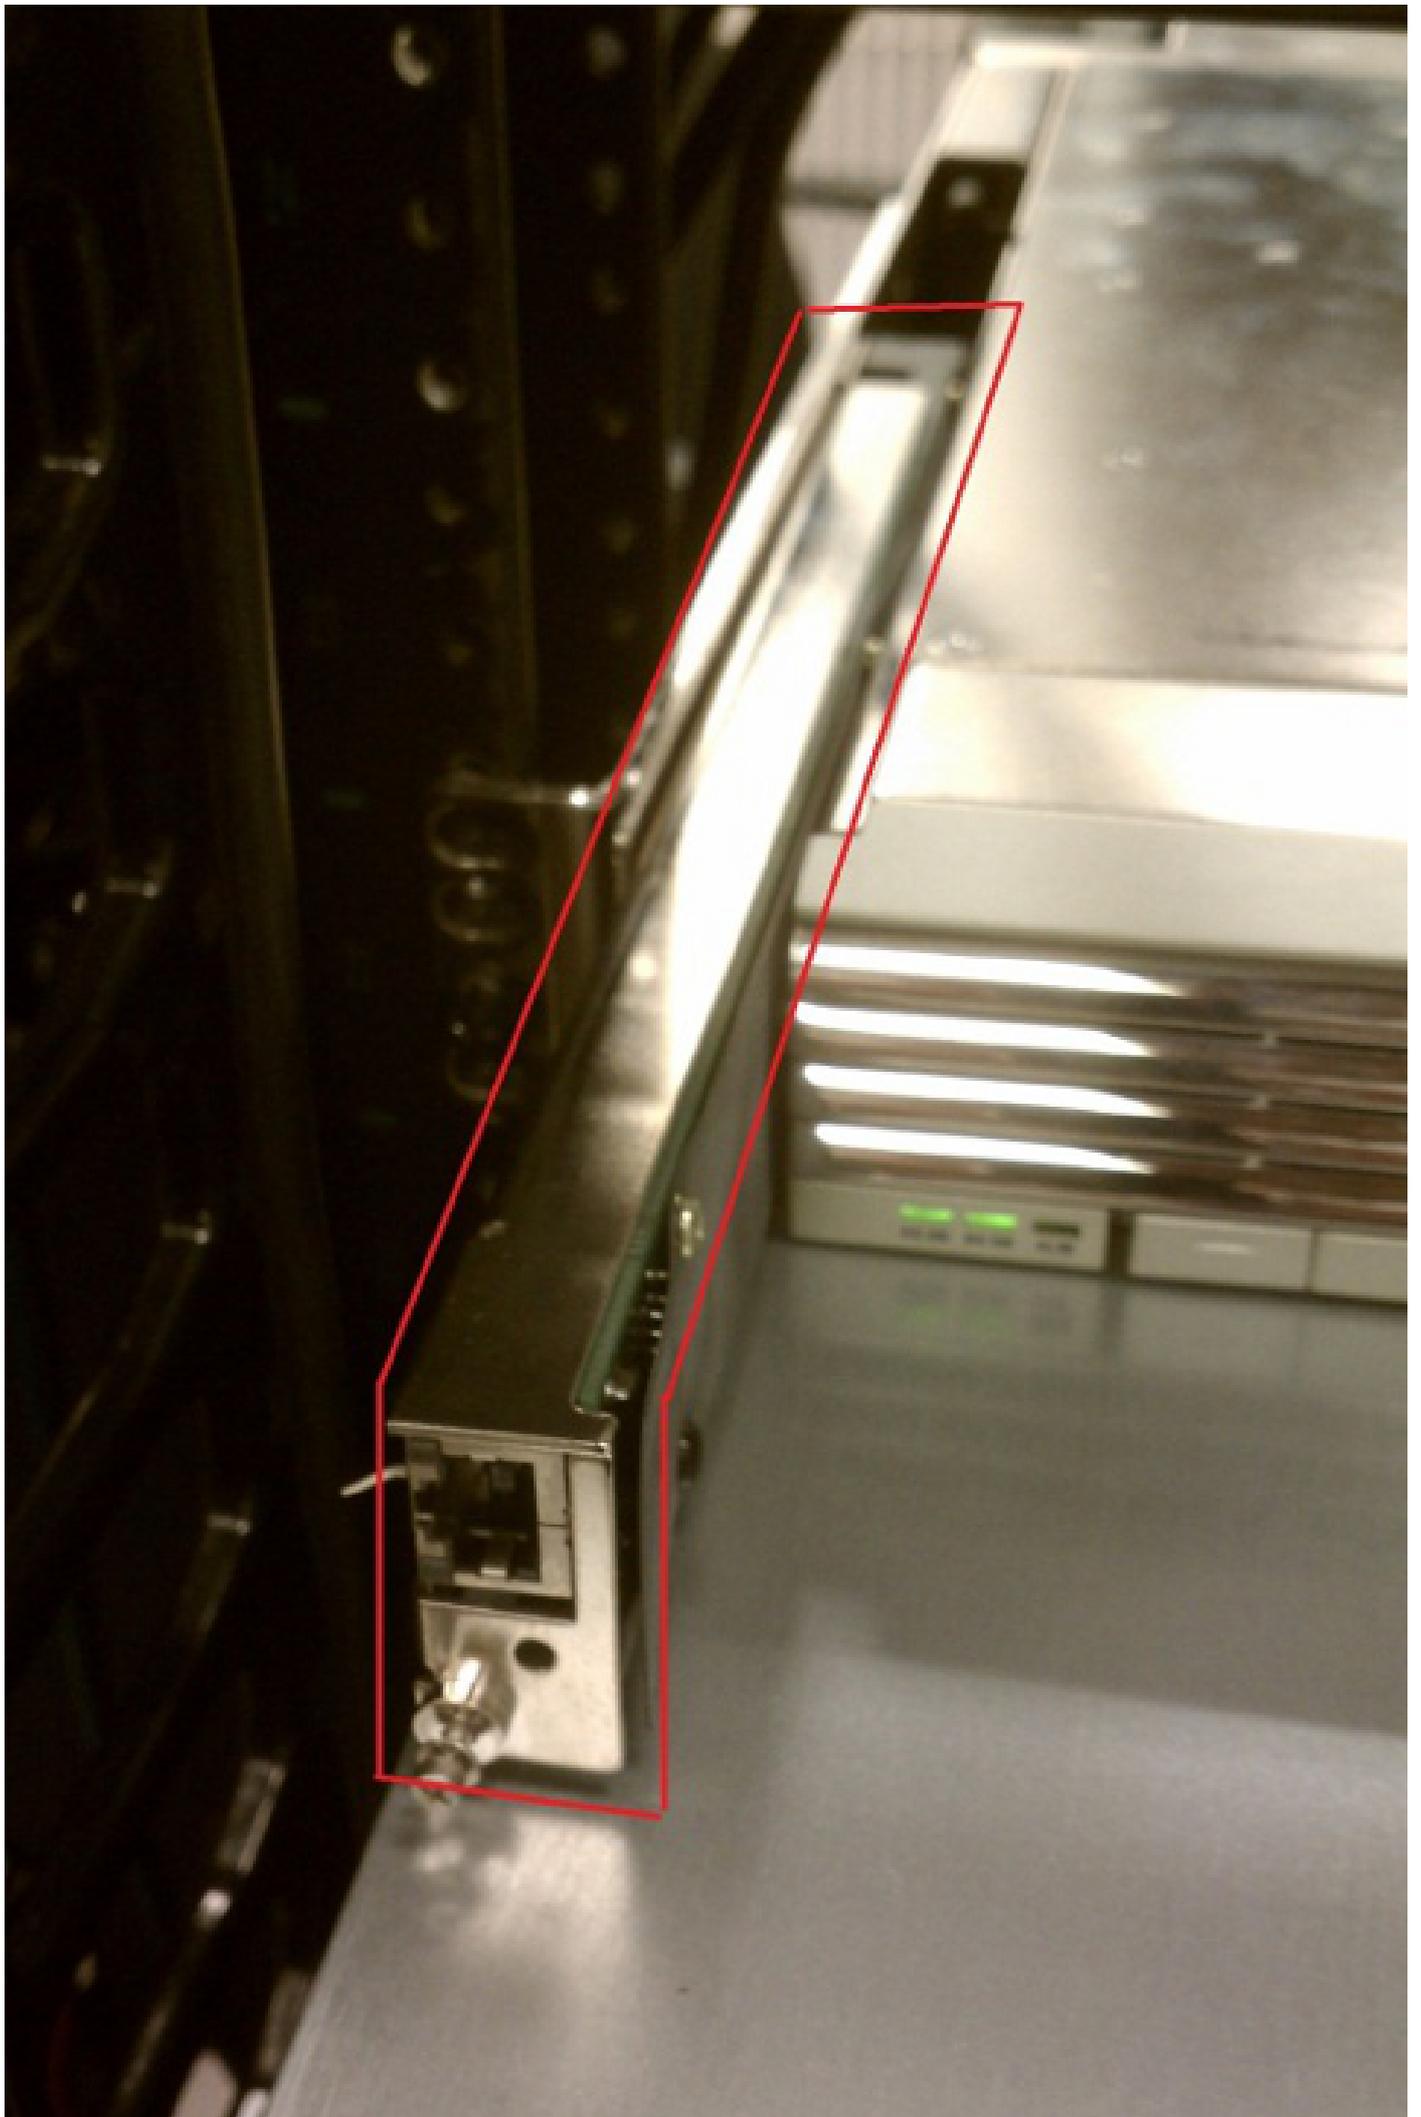
Nell'immagine è illustrata la scheda NIC dello scaffale di alimentazione:

1. Sostituire il cavo di monitoraggio della piattaforma di alimentazione dallo scaffale A allo scaffale B per determinare se il problema segue il cavo. Se il problema persiste, contattare il supporto tecnico Cisco.
2. Sostituire le schede NIC con Power Shelf A e Power Shelf B per determinare se le schede NIC sono la causa del problema. Se l'allarme si verifica nuovamente e il problema riguarda la scheda NIC, contattare il supporto tecnico Cisco.

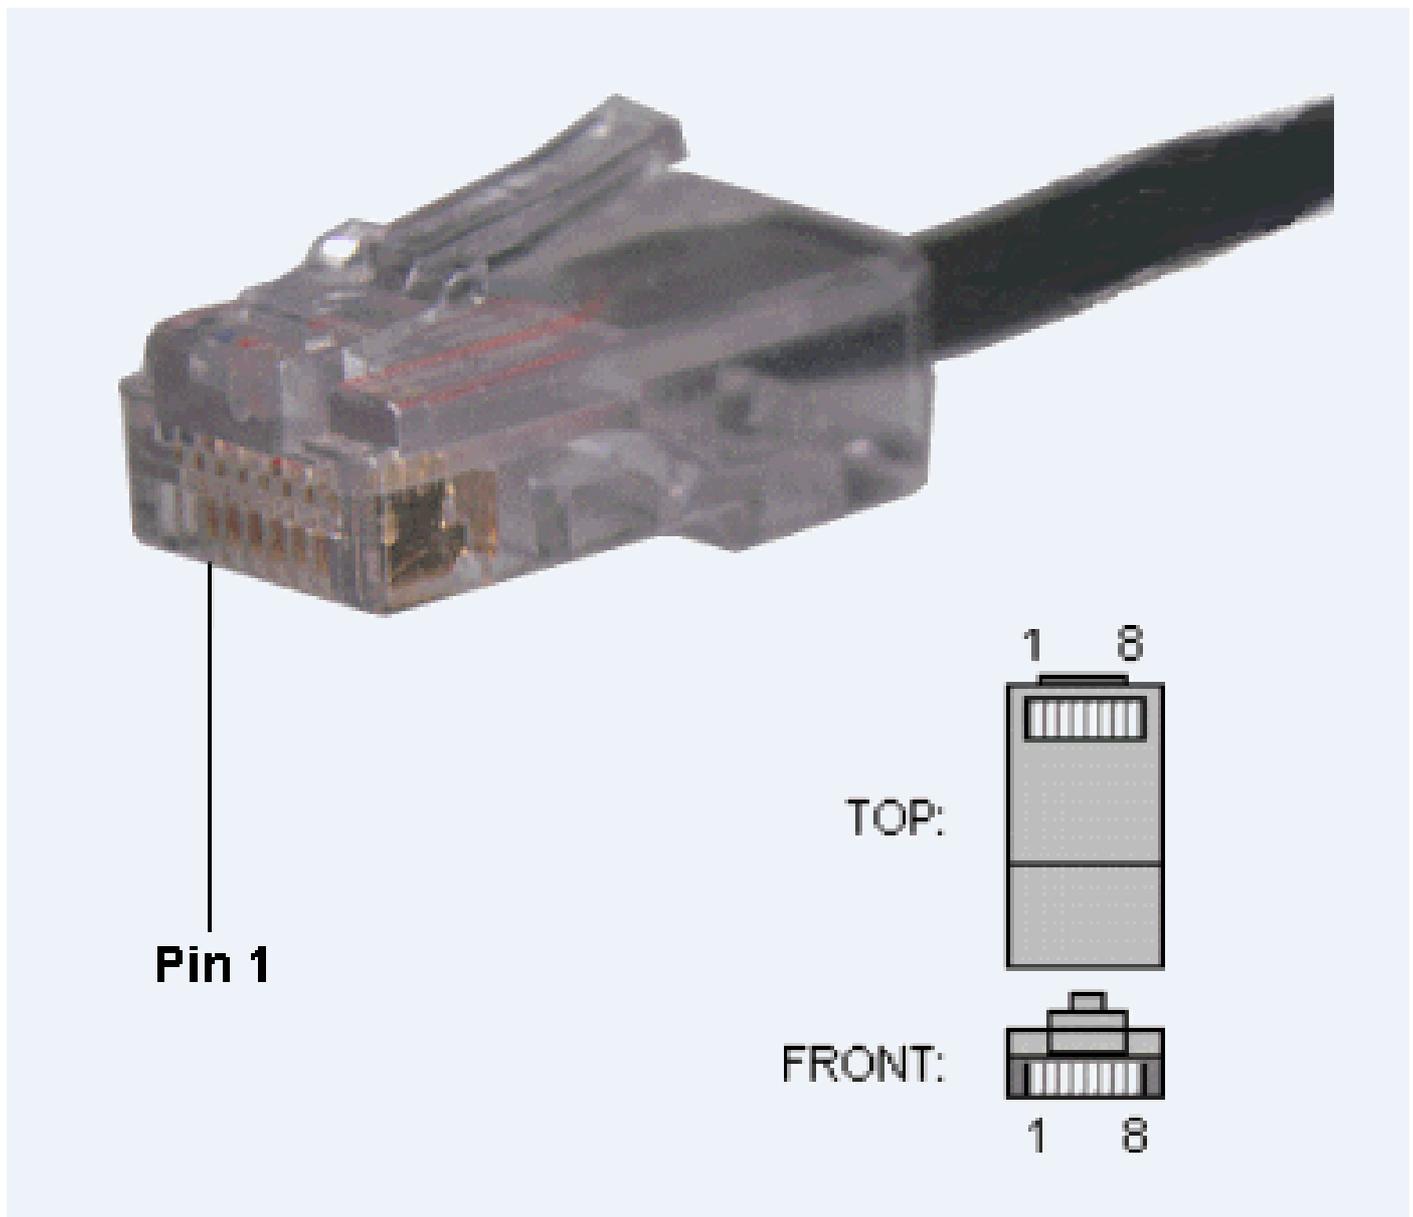
È possibile utilizzare un cavo di loopback per determinare lo stato L1 della porta PRI sull'ISDN GW. Per creare il cavo di loopback, collegare Pin1 a Pin4 e Pin2 a Pin5.

Collegare il cavo di loopback alla porta 1 e verificare lo stato di L1. Se lo stato L1 sulla porta 1 è Attivo, è probabile che il problema sia causato dai cavi in uso. Per isolare il problema, è possibile utilizzare il cavo di loopback più a valle della linea.
