# Cause comuni della connettività lenta tra VLAN e tra VLAN nelle reti di switch del campus

Questo documento affronta i problemi più comuni che possono contribuire alla lentezza della rete. Il documento classifica i sintomi comuni di lentezza della rete e delinea gli approcci per la diagnosi e la risoluzione dei problemi.

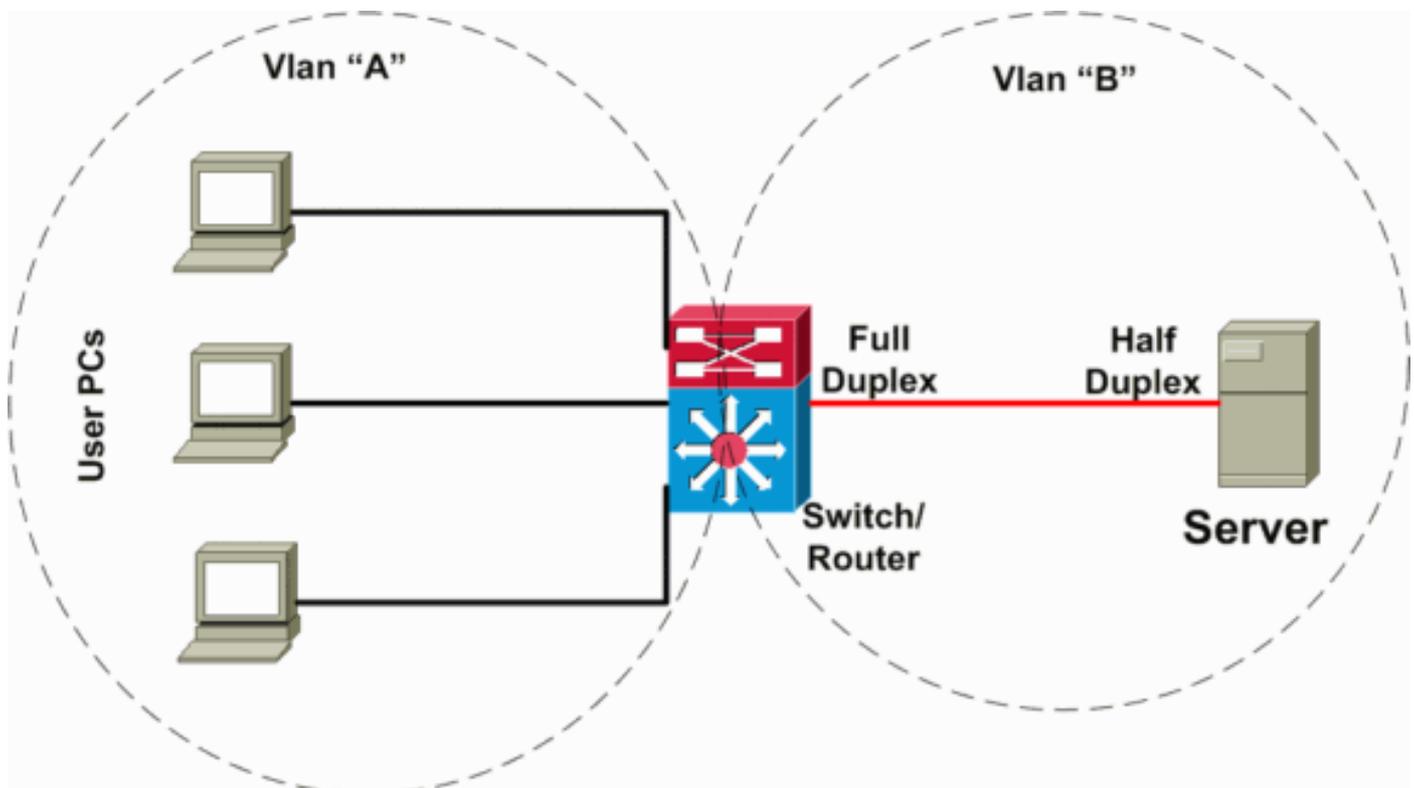
Nello scenario seguente (illustrato nel diagramma di rete seguente), è presente uno switch di layer 3 (L3) che esegue il routing tra VLAN tra le VLAN server e client. In questo scenario di errore, un server è collegato a uno switch e la modalità duplex della porta è configurata in modalità half-duplex sul lato server e in modalità full-duplex sul lato switch. Questa configurazione errata comporta una perdita e un rallentamento dei pacchetti, con conseguente aumento della perdita dei pacchetti in caso di velocità di traffico più elevate sul collegamento a cui è connesso il server. Per i client che comunicano con il server, il problema sembra essere l'inoltro tra VLAN lento perché non si verificano problemi di comunicazione con altri dispositivi o client sulla stessa VLAN. Il problema si verifica solo quando si comunica con il server su una VLAN diversa. Di conseguenza, il problema si è verificato su un singolo dominio di collisione, ma viene considerato come un lento inoltro tra VLAN.

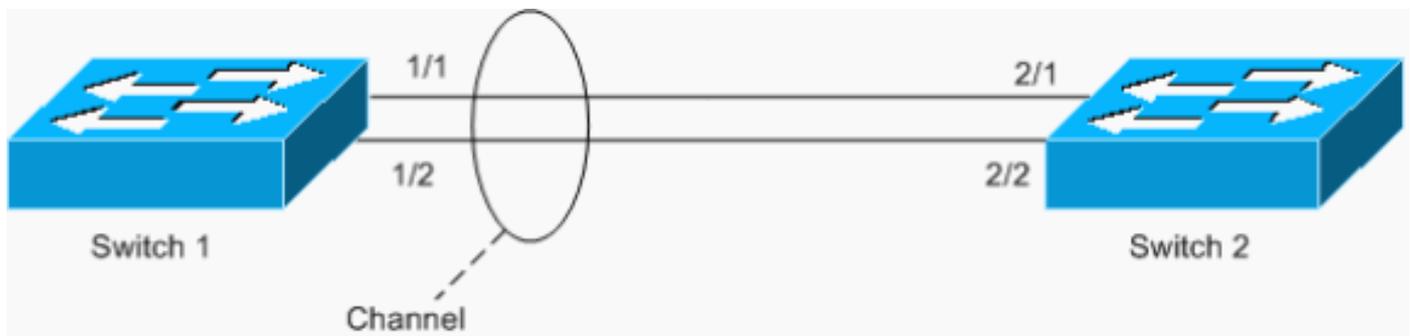
Un altro esempio di loop è EtherChannel con configurazione asimmetrica, come mostrato nello scenario seguente:

nell'esempio, le porte 1/1 e 1/2 sono nel canale, a differenza delle porte 2/1 e 2/2.

Lo switch 1 ha un canale configurato (canale forzato) e lo switch 2 non ha una configurazione del canale per le porte corrispondenti. Se il traffico esteso (mcast/bcast/unicast sconosciuto) scorre dallo switch 1 allo switch 2, lo switch 2 lo ricollega nuovamente al canale. Non si tratta di un loop completo, in quanto il traffico non viene ripetuto in modo continuo, ma viene riflesso solo una volta. È la metà del ciclo totale. La presenza di due configurazioni errate può creare un loop completo, come illustrato nell'esempio seguente.

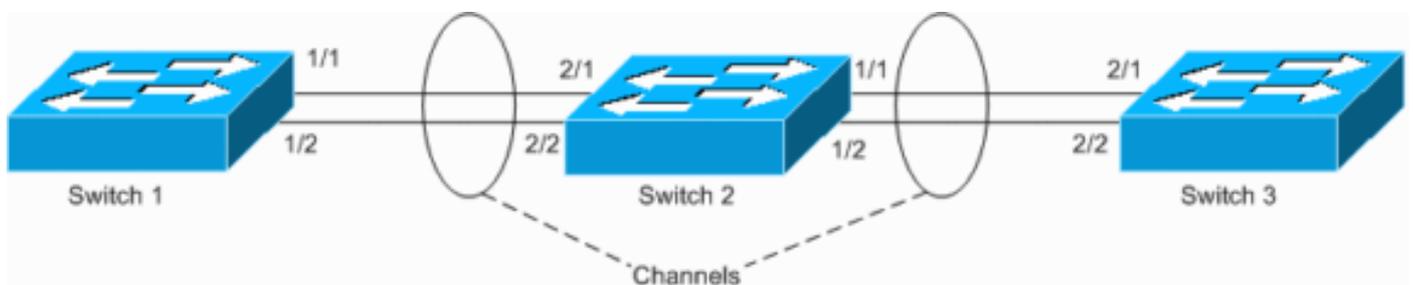
Il rischio di una configurazione errata è che gli indirizzi MAC vengono appresi su porte errate, in quanto il traffico viene commutato in modo errato, causando la perdita dei pacchetti. Si consideri, ad esempio, un router con il protocollo HSRP (Hot Standby Router Protocol) attivo collegato allo switch 1 (come mostrato nel diagramma precedente). Dopo che il router ha trasmesso i pacchetti, il relativo MAC viene rimandato indietro dallo switch 2 e appreso dal canale dallo switch 1, fino a quando un pacchetto unicast non viene inviato di nuovo dal router.
