Risoluzione dei problemi hardware e correlati su MSFC, MSFC2 e MSFC2a

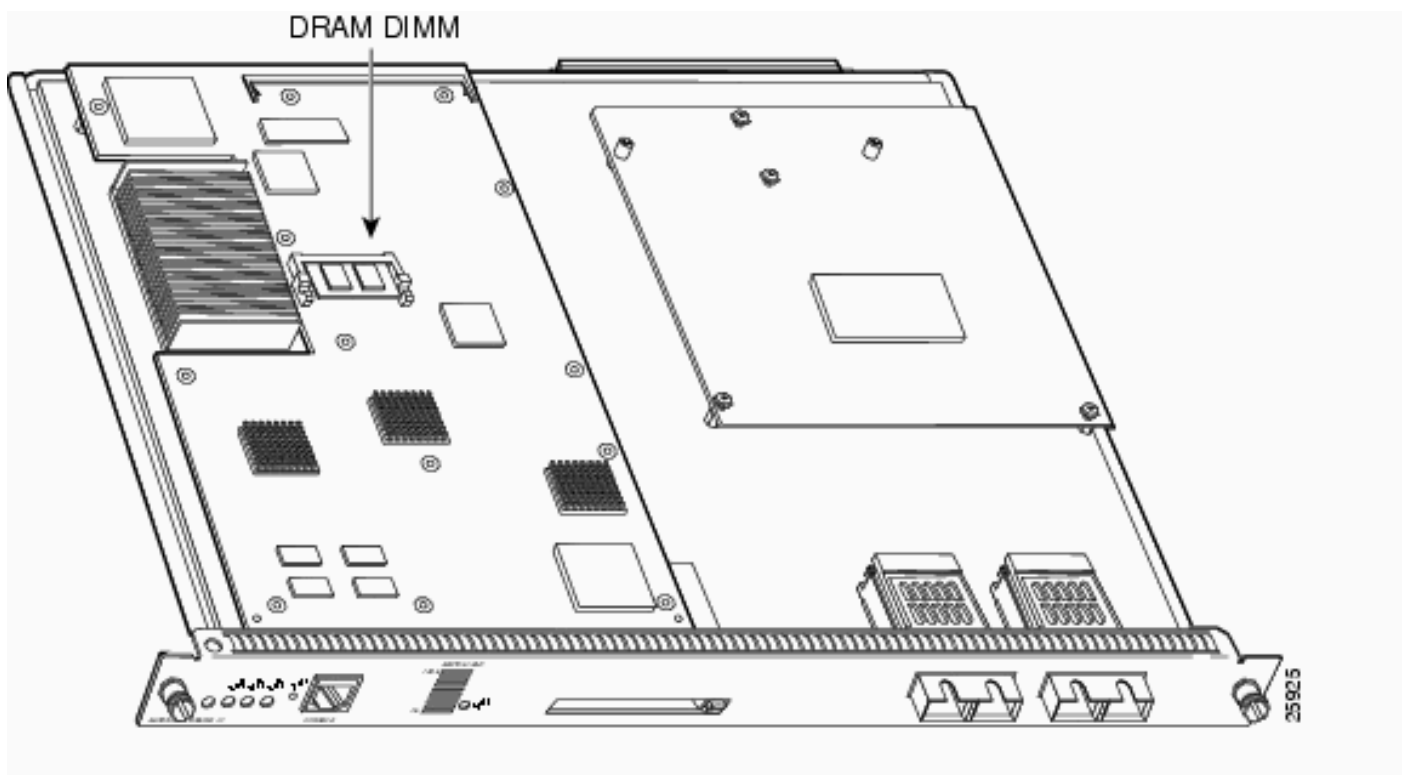
Due slot DRAM sono sovrapposti sull'MSFC.

Nota: questa immagine non mostra gli slot in pila.

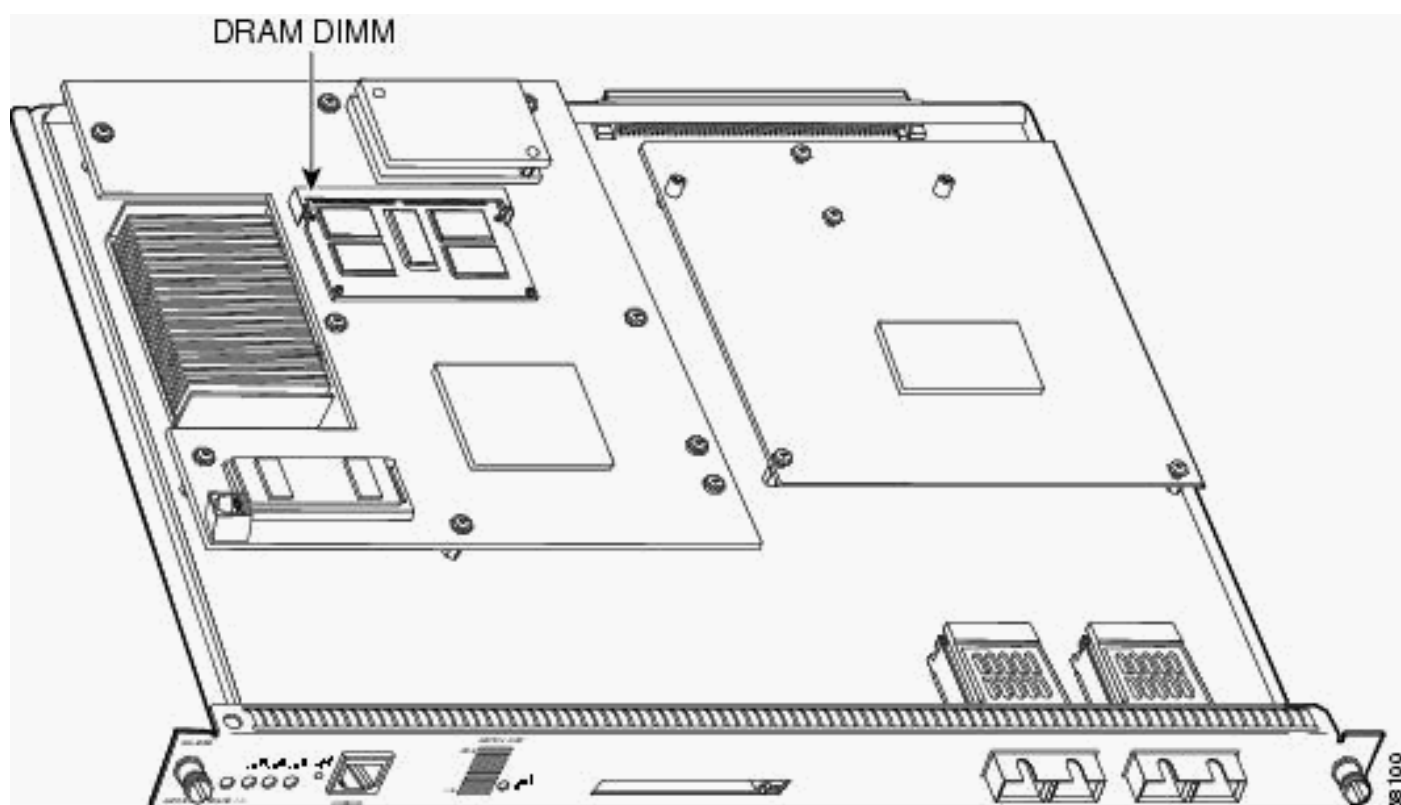
[MSFC2 fornito dopo il novembre 2001 Posizione della memoria DRAM](#)

L'MSFC2 dispone di un solo slot DRAM.
